PROGRAM PRAC KONSERWATORSKICH

Drzwi zewnętrzne do kruchty zachodniej

KOŚCIÓŁ PARAFIALNY P.W. ŚW. MAŁGORZATY W ZADZIMIU

2021 r.

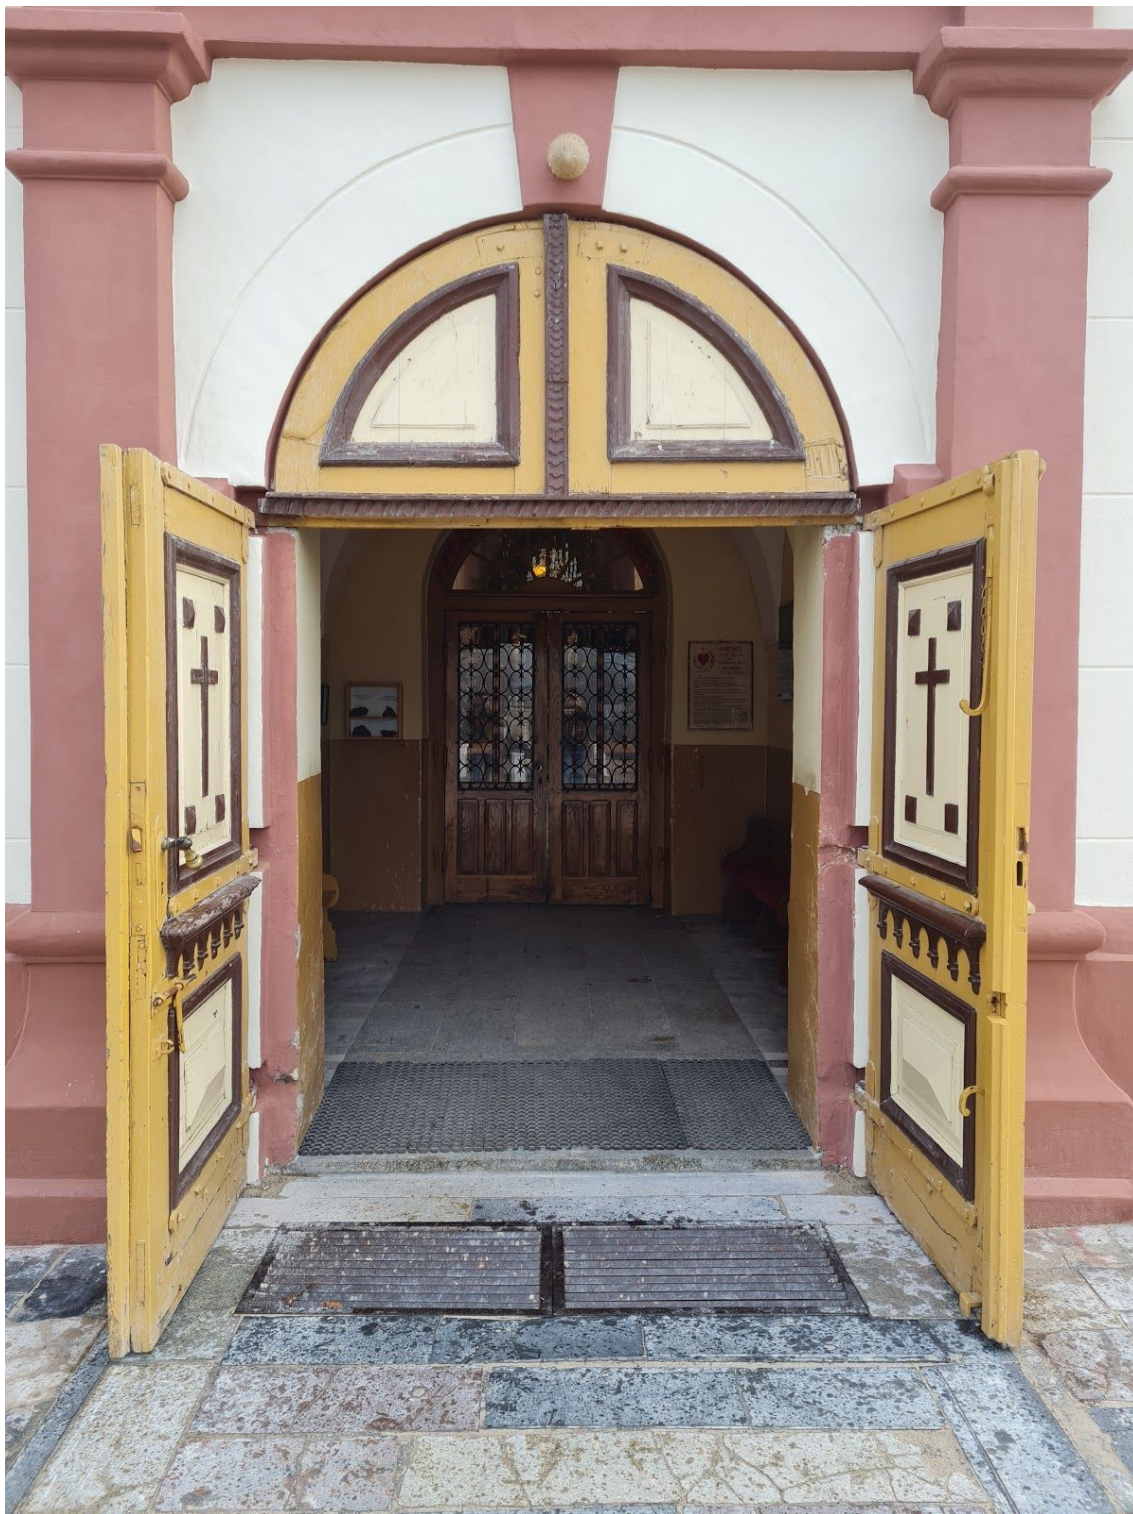
Stan zachowania drzwi jest zły. Drzwi narażone są na działanie warunków atmosferycznych. Warunki wilgotnościowe i temperatura w największym stopniu zależą od klimatu zewnętrznego. Wahania temperatury i wilgotności powietrza spowodowały procesy pęcznienia i kurczenia się drewna, doprowadzające do zniszczeń leżących na nim warstw technologicznych.

Fot. 1. Drzwi z Kościoła parafialnego p.w. św. Małgorzaty w Zadzimiu. Przed konserwacją. Widoczne uszkodzenia wywołane warunkami atmosferycznymi. Fot. M. Kwiatkowski, 2020 r.

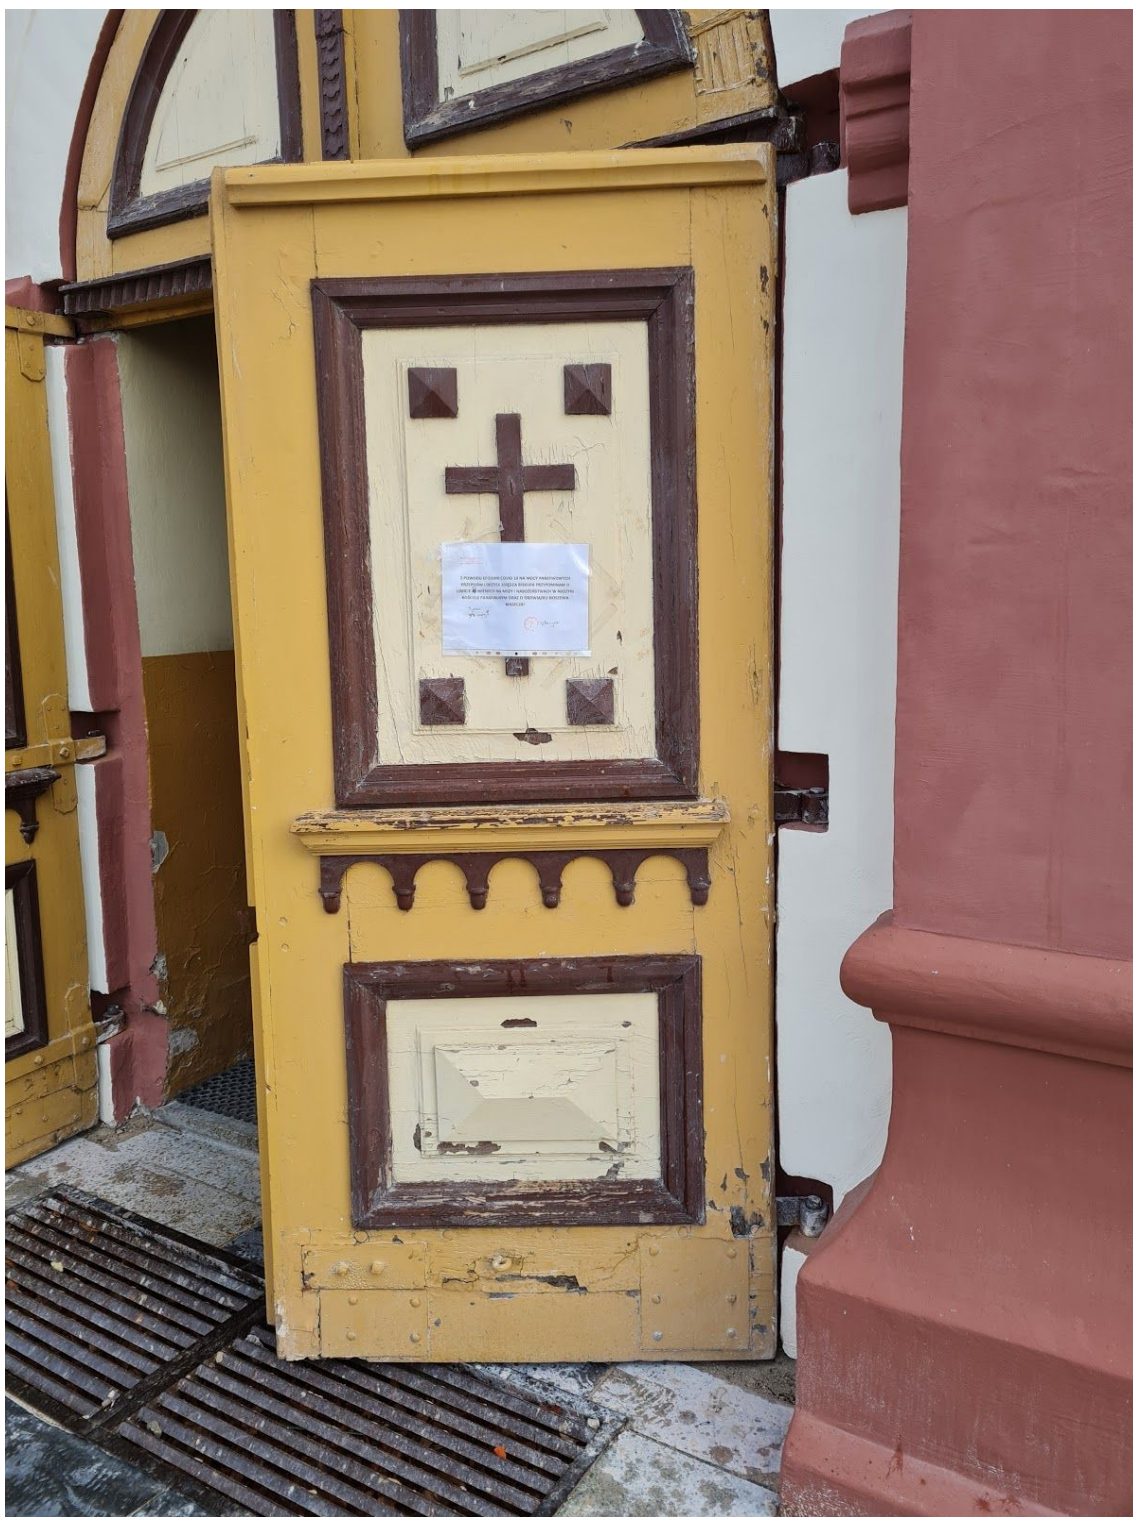
Kolejnym czynnikiem mającym wpływ na zły stan zachowania były wcześniej przeprowadzone nieprofesjonalne próby odnawiania drzwi. Efektem tych działań było przemalowywanie powierzchni ścian kolejnymi warstwami farb olejnych, wskutek czego nastąpiły duże zmiany plastyczno-estetyczne zabytku. W strukturze nawarstwień widoczne są nieudolne uzupełnienia ubytków przygotowywane pod kolejne malowania. Przemalowania wykonane w technice olejnej uległy degradacji – widocznej w postaci rozwarstwień, złuszczeń oraz spękań. Miejscami warstwa malarska wykazuje tendencję do odpryskiwania od podłoża. Na powierzchni drzwi znajdują się nieliczne ślady żerowania drewnojadów. Do ościeży przytwierdzone są wstawki metalowe. Najprawdopodobniej występują licznie wstawki drewniane, których ilość i położenie można będzie ocenić po oczyszczeniu drzwi z nawarstwień olejnych.

Fot. 2. Drzwi z Kościoła parafialnego p.w. św. Małgorzaty w Zadzimi. Przed konserwacją. Widoczne uszkodzenia wywołane warunkami atmosferycznymi, przemalowania.
Fot. M. Kwiatkowski, 2020 r.

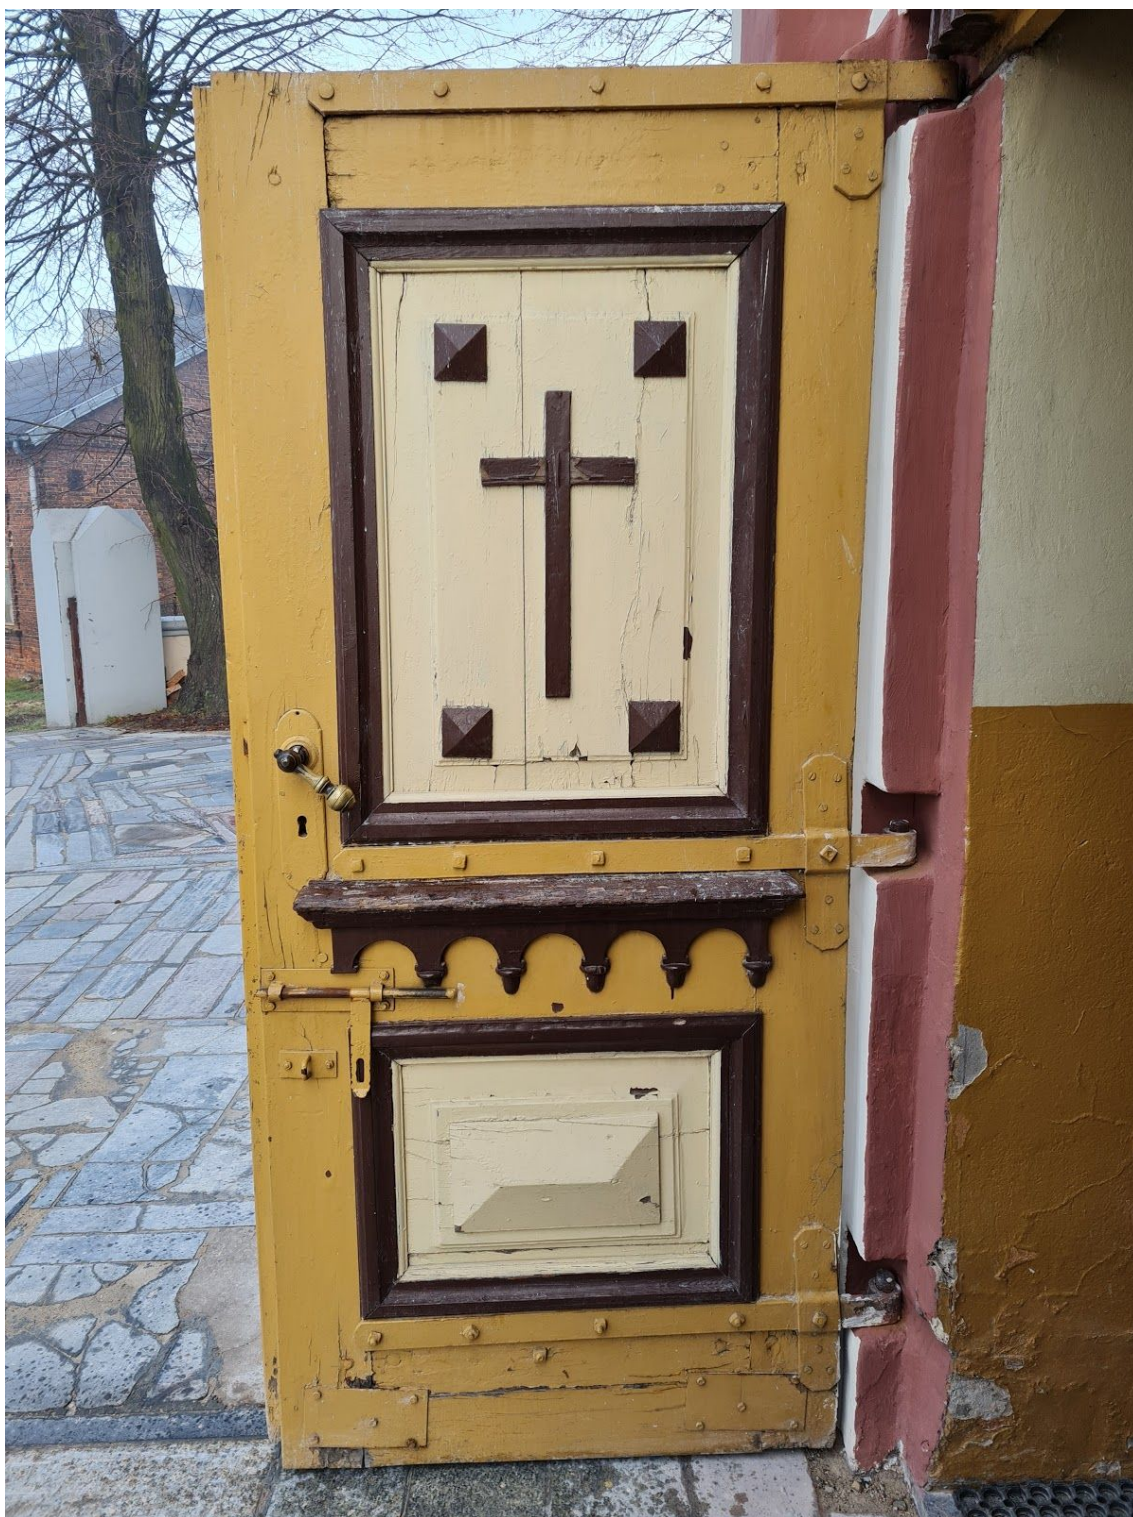
Fot. 3. Drzwi z Kościoła parafialnego p.w. św. Małgorzaty w Zadzimi. Przed konserwacją. Ościeże wewnętrzne. Widoczne łuszczące się przemalowania. Fot. M. Kwiatkowski, 2020 r.

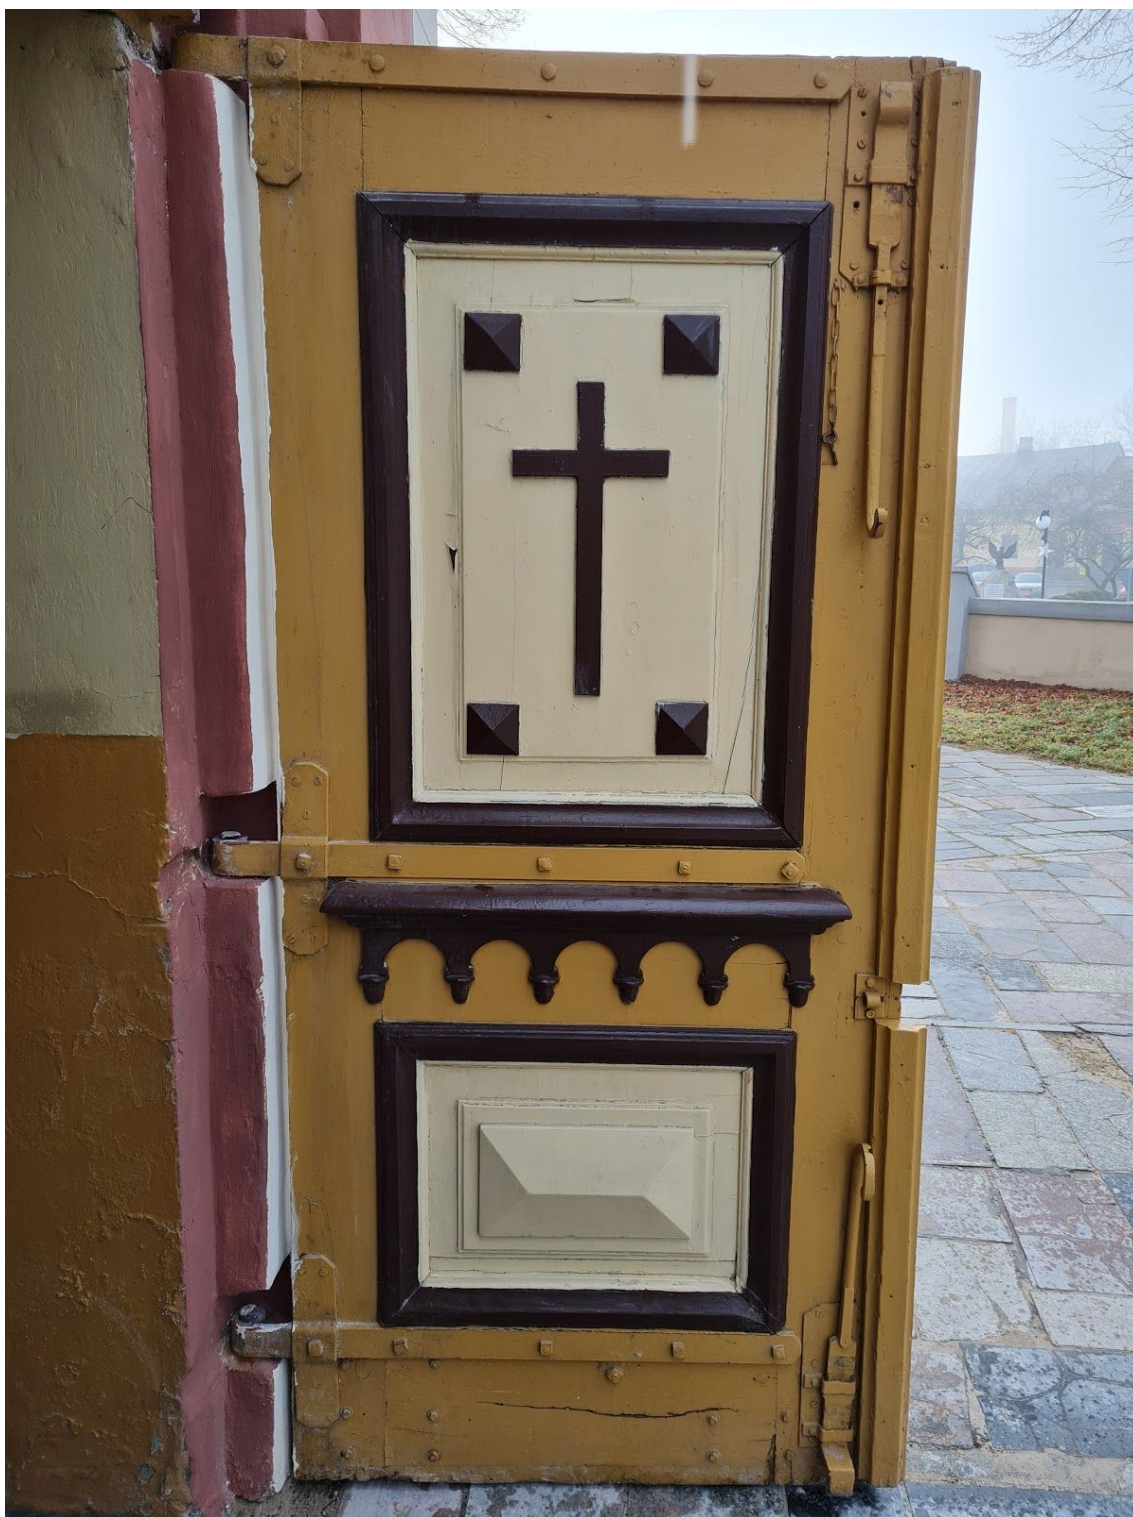
Fot. 4. Drzwi z Kościoła parafialnego p.w. św. Małgorzaty w Zadzimi. Przed konserwacją.
Przed konserwacją. Ościeże wewnętrzne. Widoczne łuszczące się przemalowania.
Fot. M. Kwiatkowski, 2020 r.

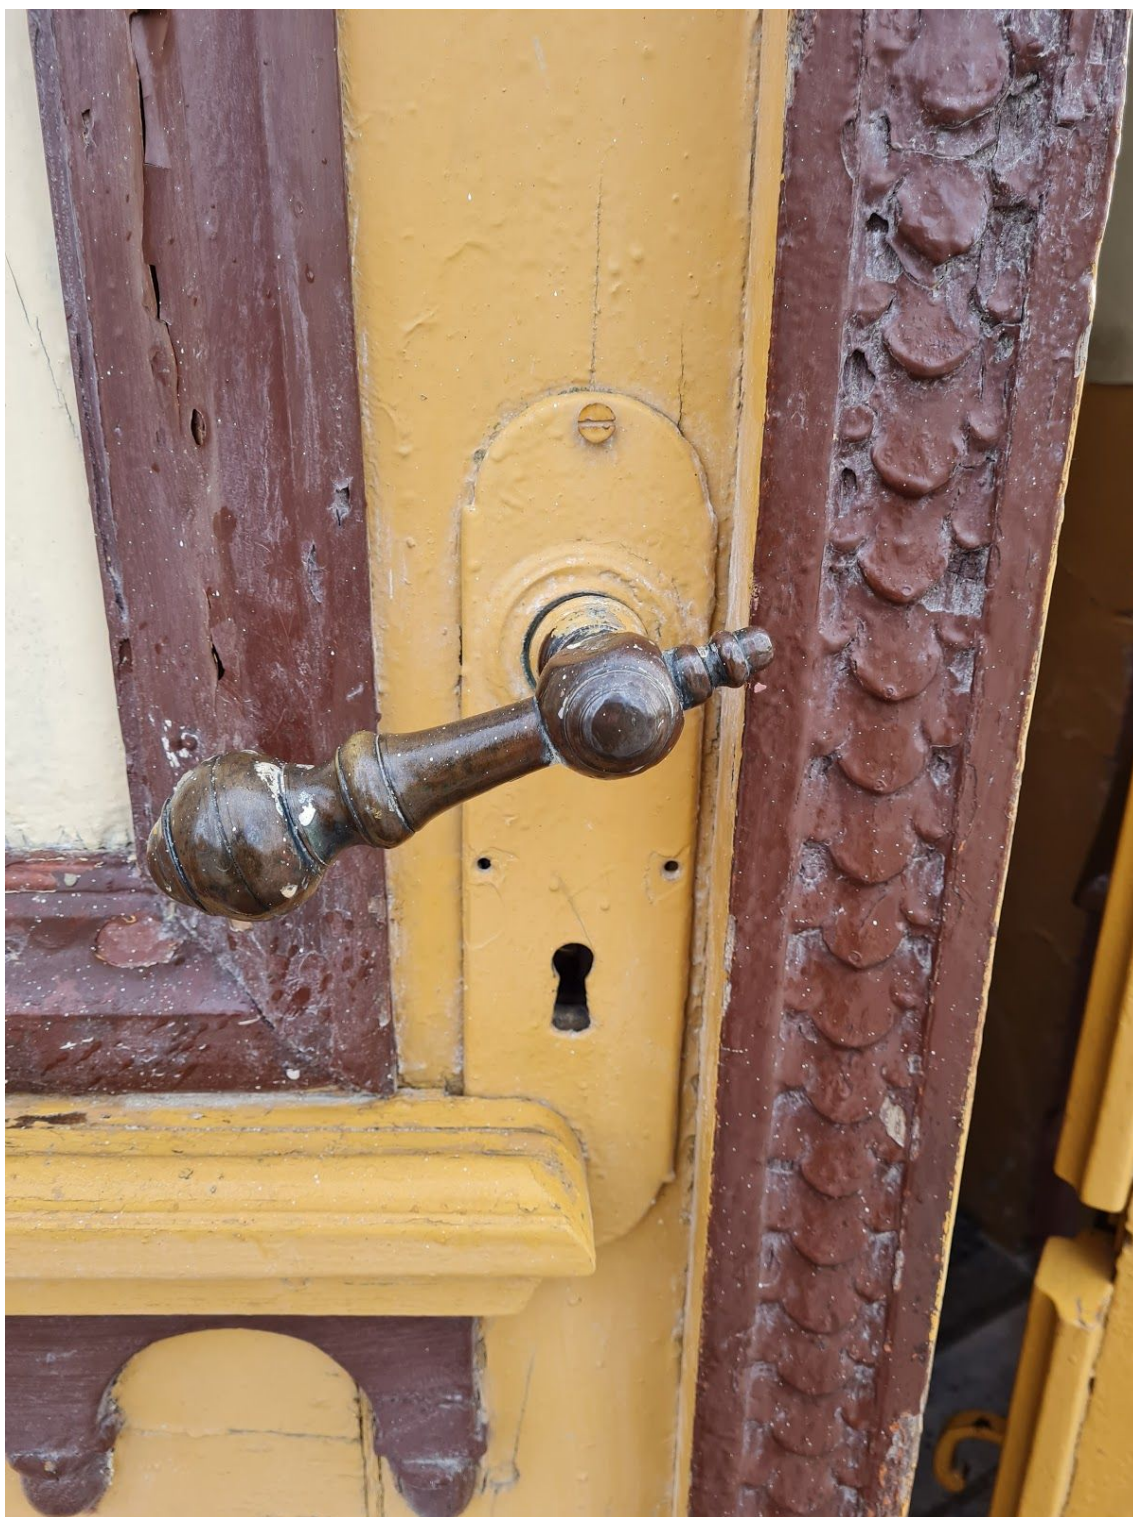
Mechanizm drzwi jest sprawny, jednak elementy ślusarskie wymagają renowacji.

Fot. 5. Drzwi z Kościoła parafialnego p.w. św. Małgorzaty w Zadzimi. Przed konserwacją. Fragment. Mosiężna klamka. Fot. M. Kwiatkowski, 2020 r.

Należy uwzględnić renowację elementów ślusarskich.

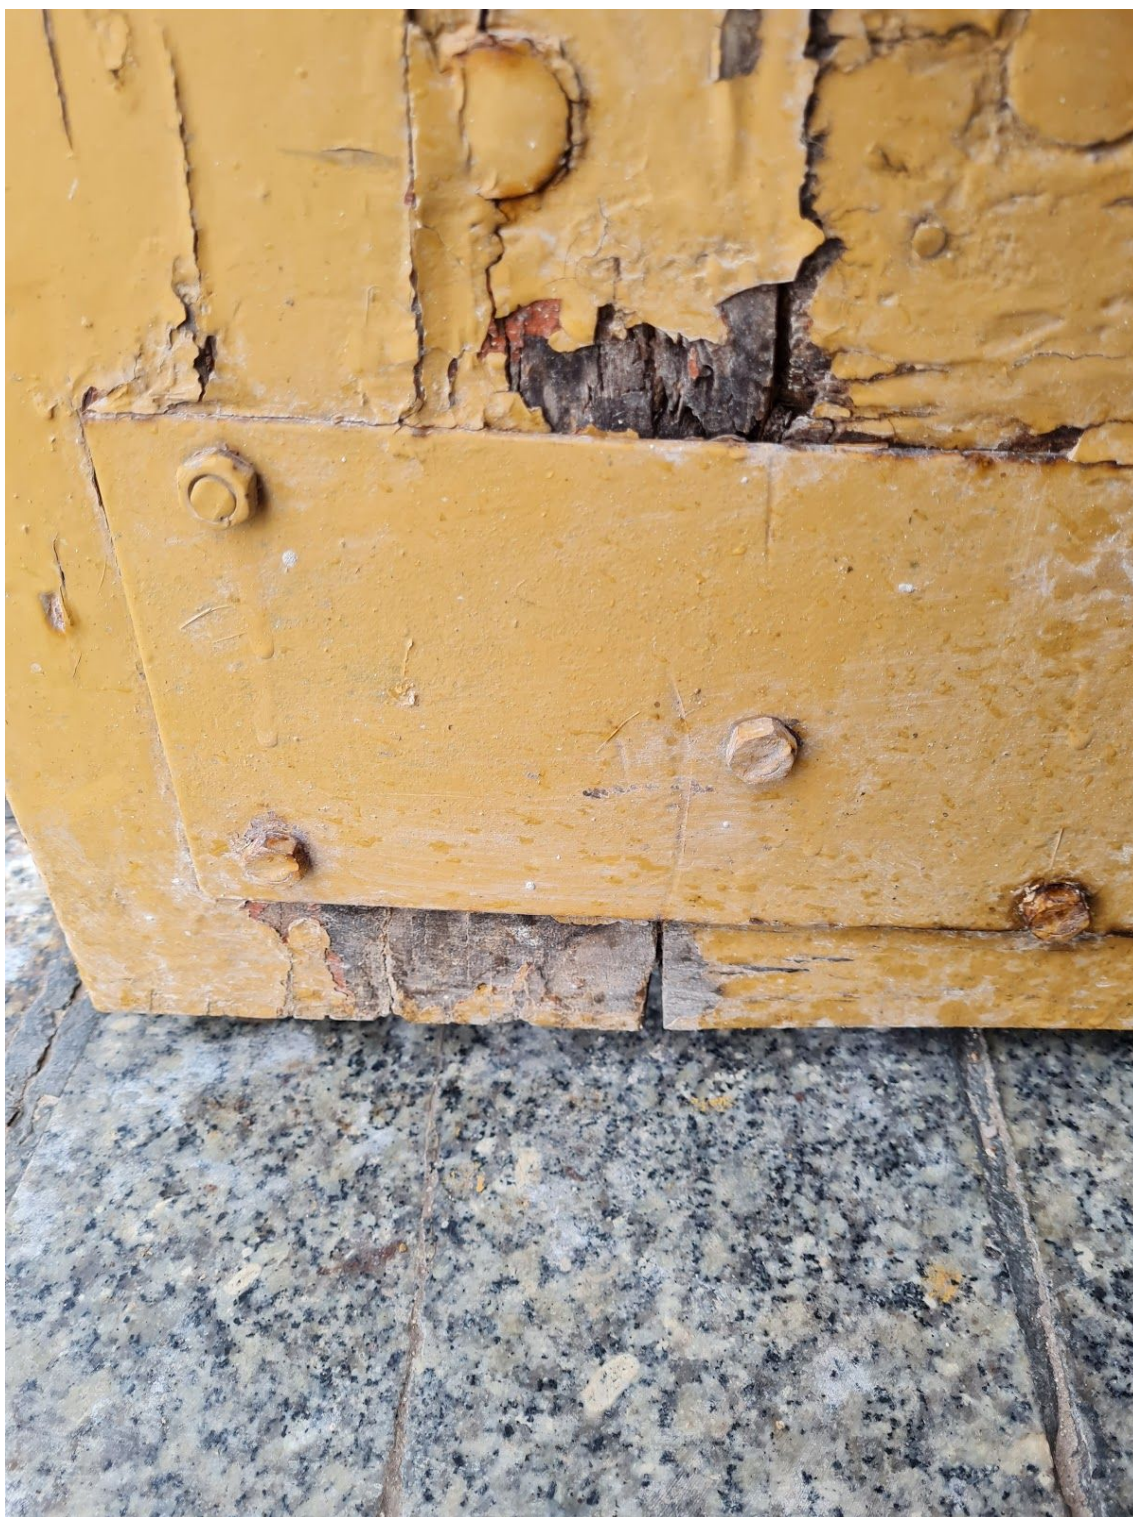
Fot. 6. Drzwi z Kościoła parafialnego p.w. św. Małgorzaty w Zadzimi. Przed konserwacją. Fragment. Wzmocnienie metalowe. Fot. M. Kwiatkowski, 2020 r.

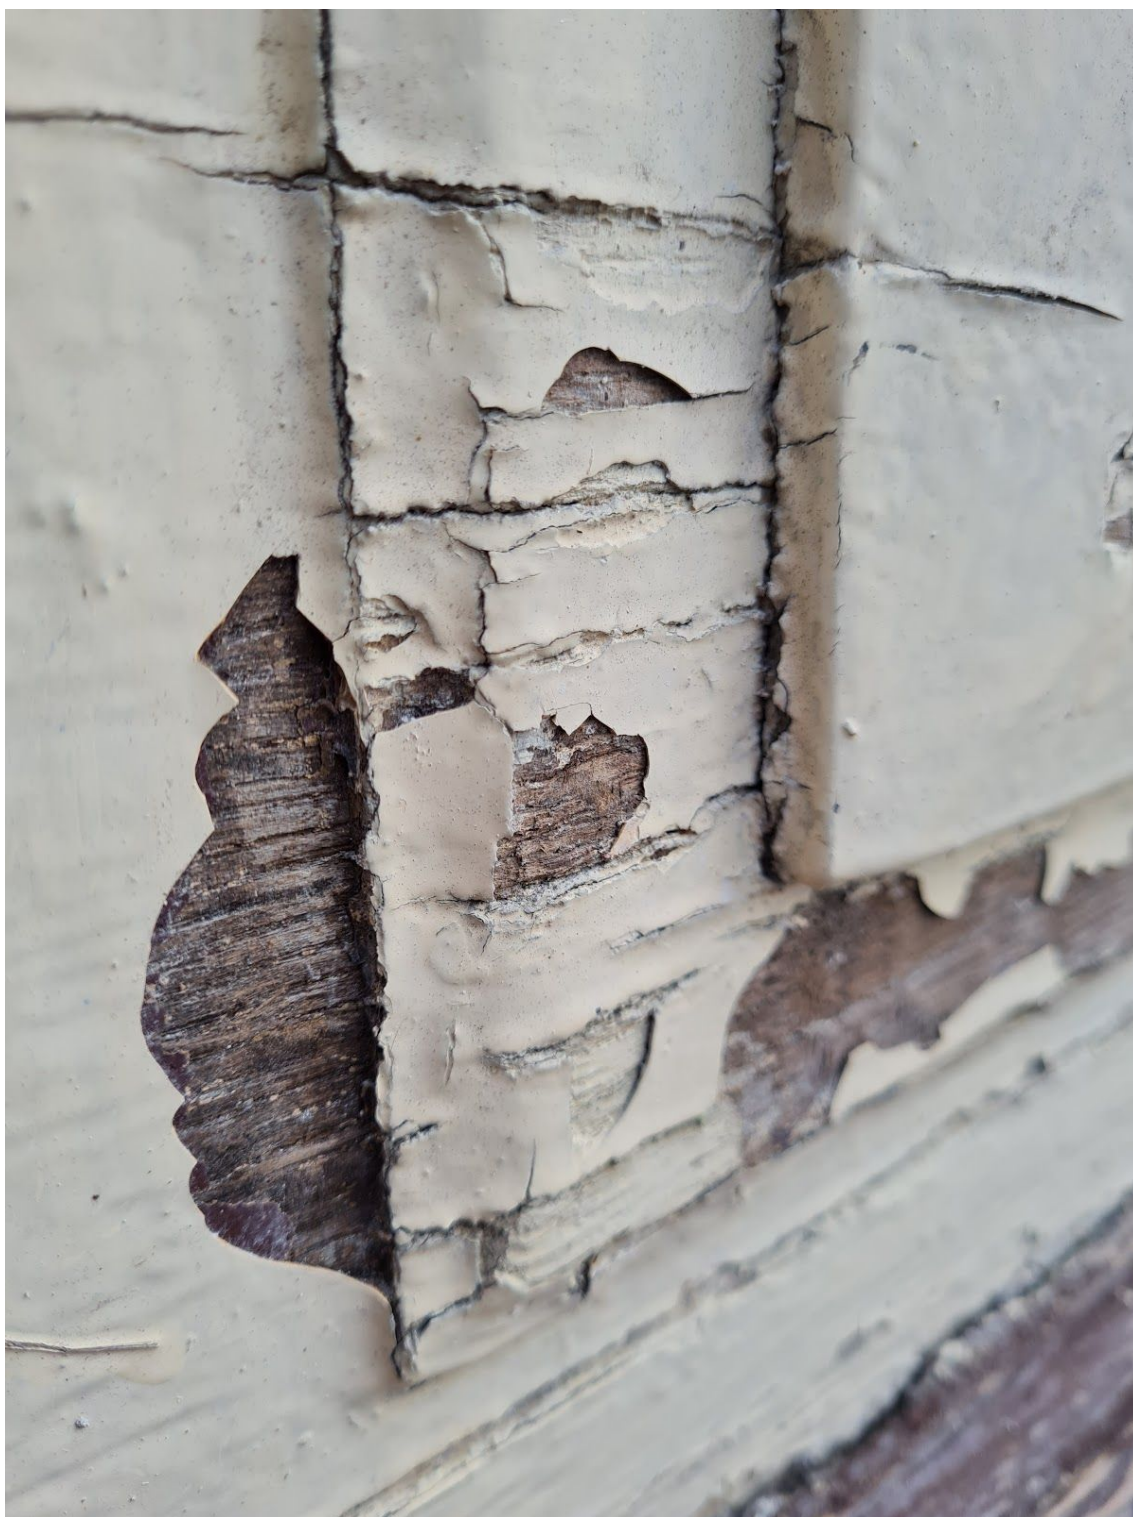
Fot. 7. Drzwi z Kościoła parafialnego p.w. św. Małgorzaty w Zadzimi. Przed konserwacją. Fragment. Łuszcząca się farba. Fot. M. Kwiatkowski, 2020 r.

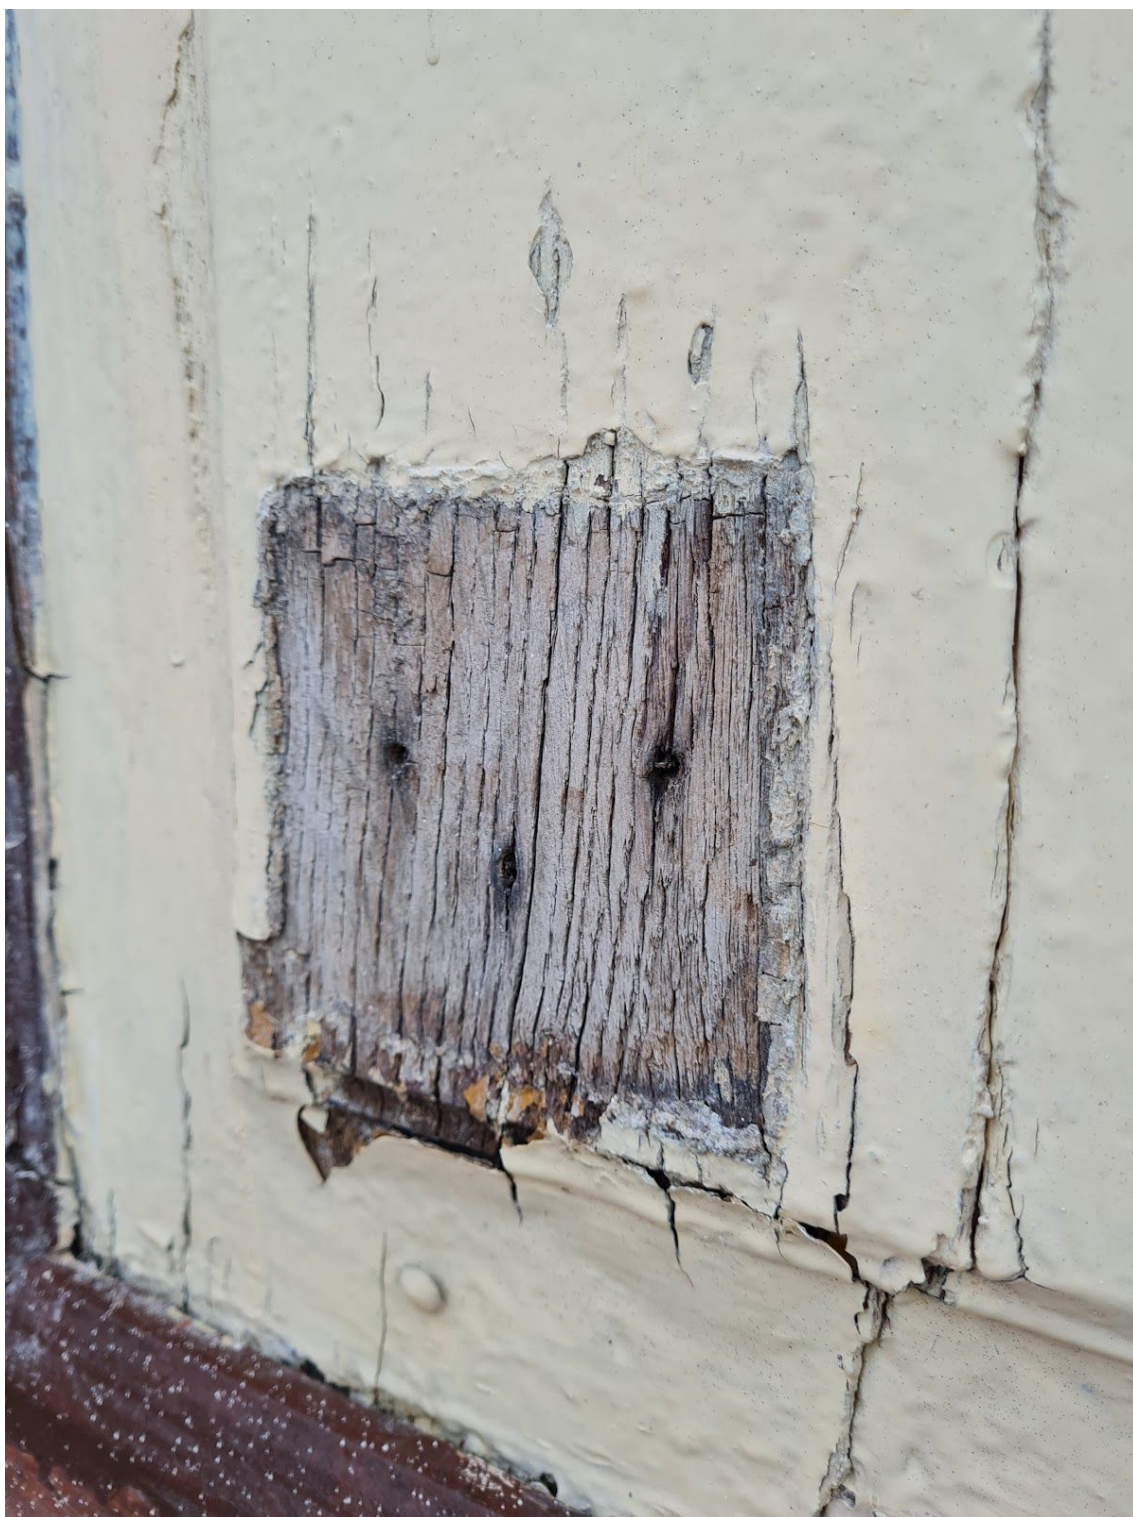
Fot. 8. Drzwi z Kościoła parafialnego p.w. św. Małgorzaty w Zadzimi. Przed konserwacją. Fragment. Odkrywka naturalna. Fot. M. Kwiatkowski, 2020 r.

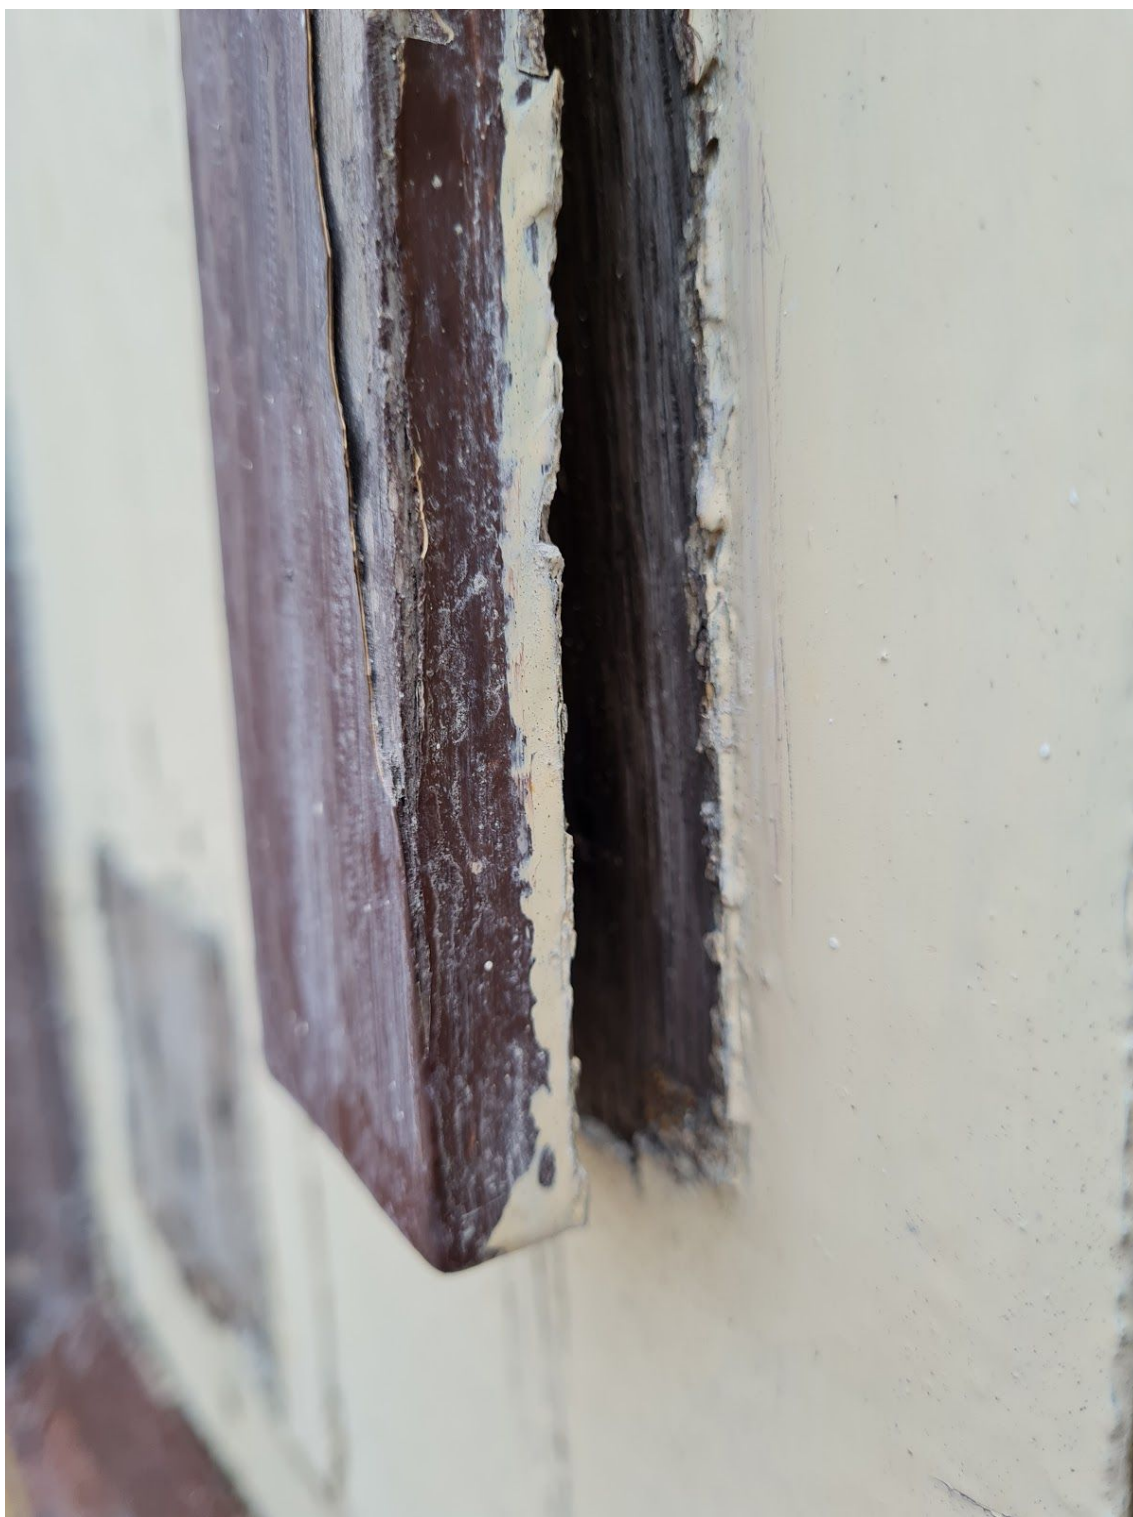
Fot. 9. Drzwi z Kościoła parafialnego p.w. św. Małgorzaty w Zadzimi. Przed konserwacją. Fragment. Odspojenie detalu snycerskiego. Fot. M. Kwiatkowski, 2020 r.

7. Naprawa osłabionych i zerwanych wiązań stolarskich, sklejenie pęknięć i rozłączonych spójen konstrukcyjnych z zastosowaniem w razie potrzeby stolarskich wzmocnień (wstawki drewniane) oraz z wypełnieniem szczelin (masy kitowe z wypełniaczem z pyłu drzewnego).

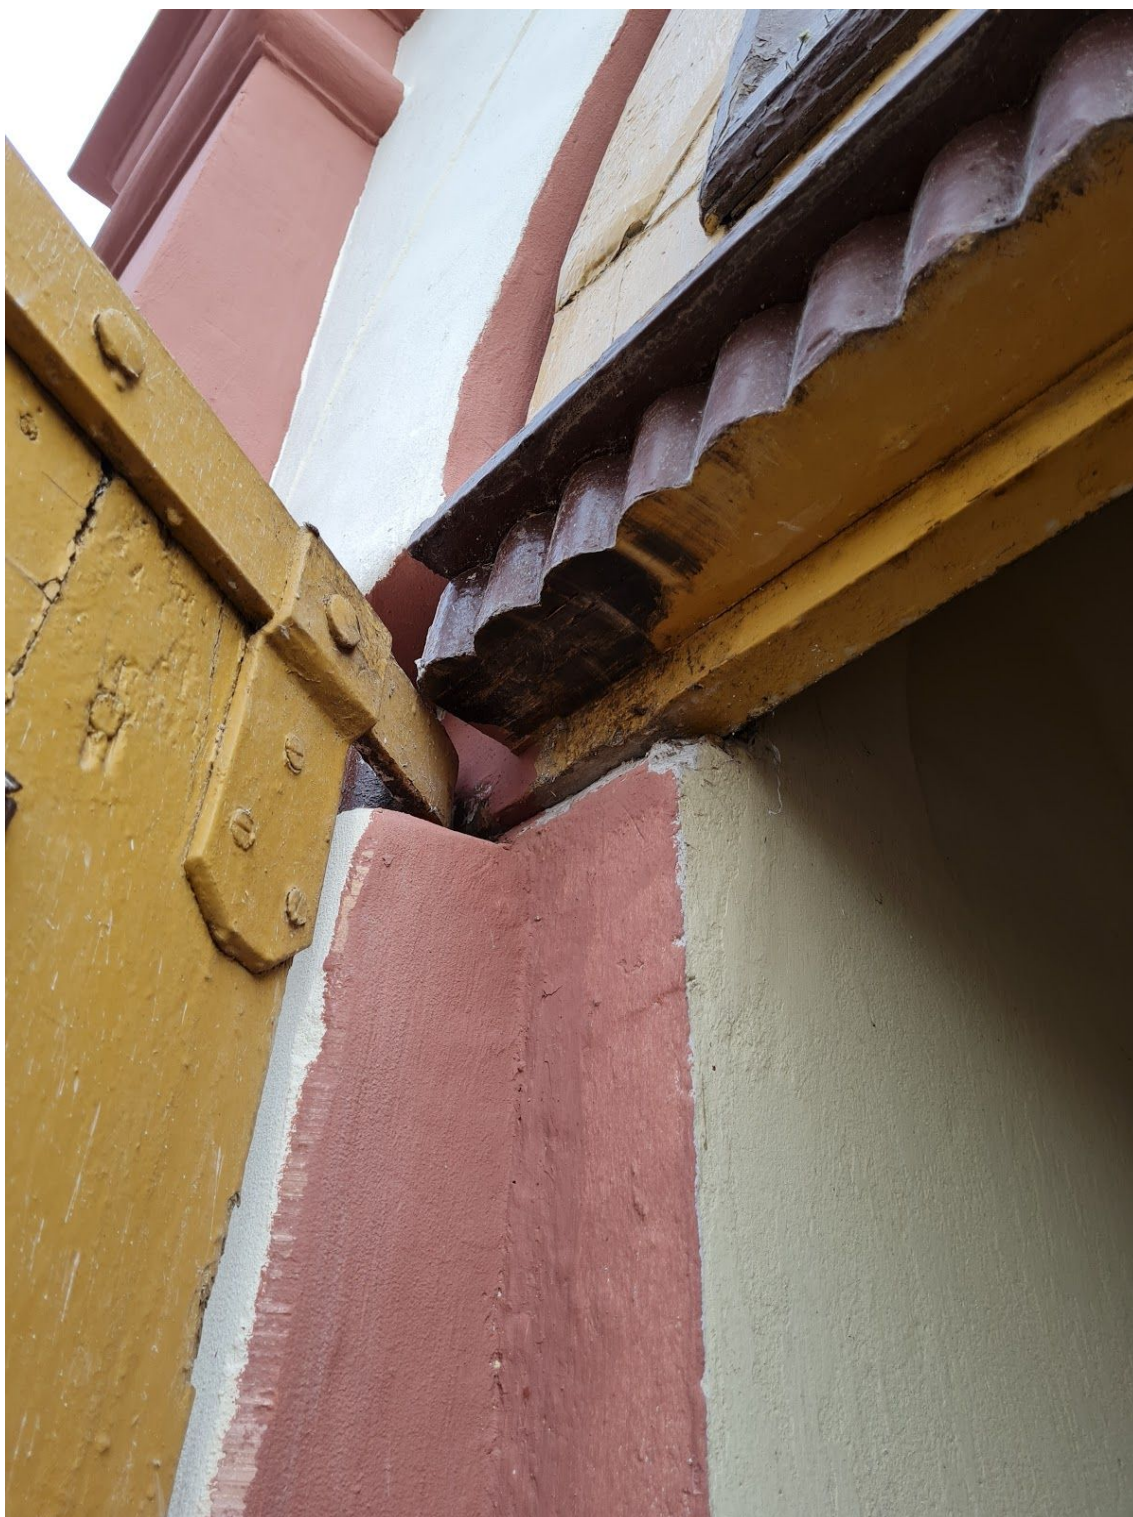
Fot. 10. Drzwi z Kościoła parafialnego p.w. św. Małgorzaty w Zadzimi. Przed konserwacją. Widoczne uszkodzenia wywołane otwieraniem drzwi. Fot. M. Kwiatkowski, 2020 r.

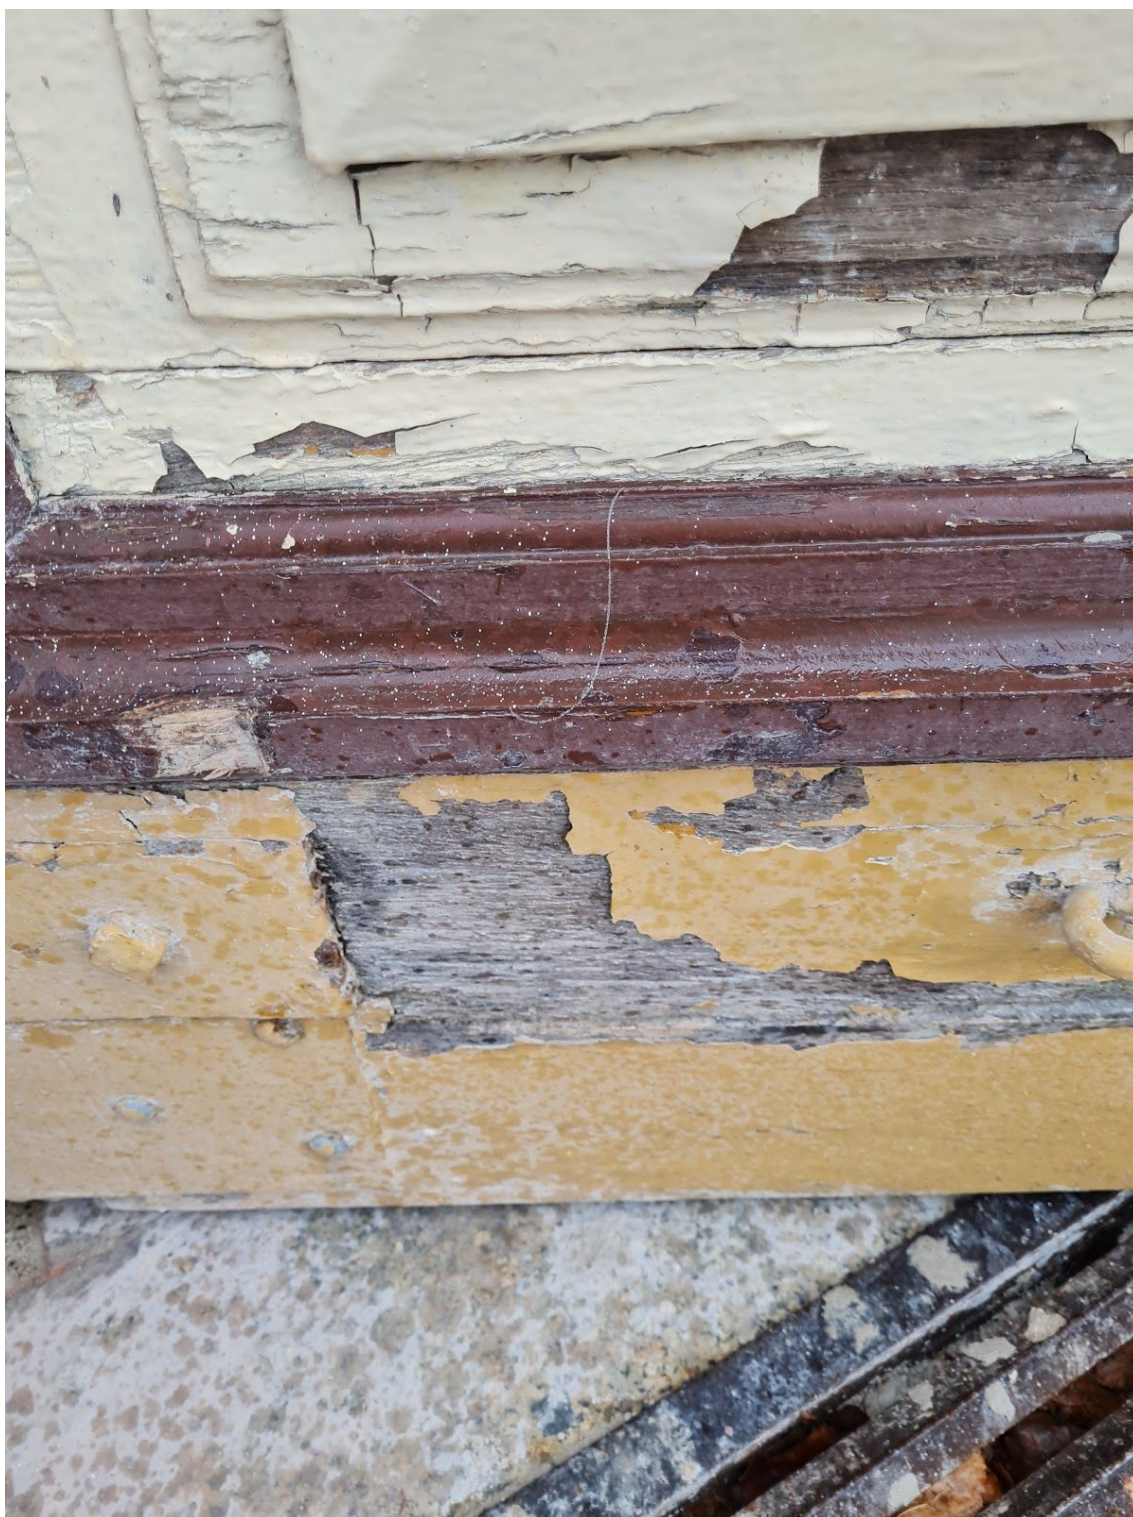
Fot. 11. Drzwi z Kościoła parafialnego p.w. św. Małgorzaty w Zadzimiu. Przed konserwacją. Fragment. Łuszcząca się farba olejna. Fot. M. Kwiatkowski, 2020 r.

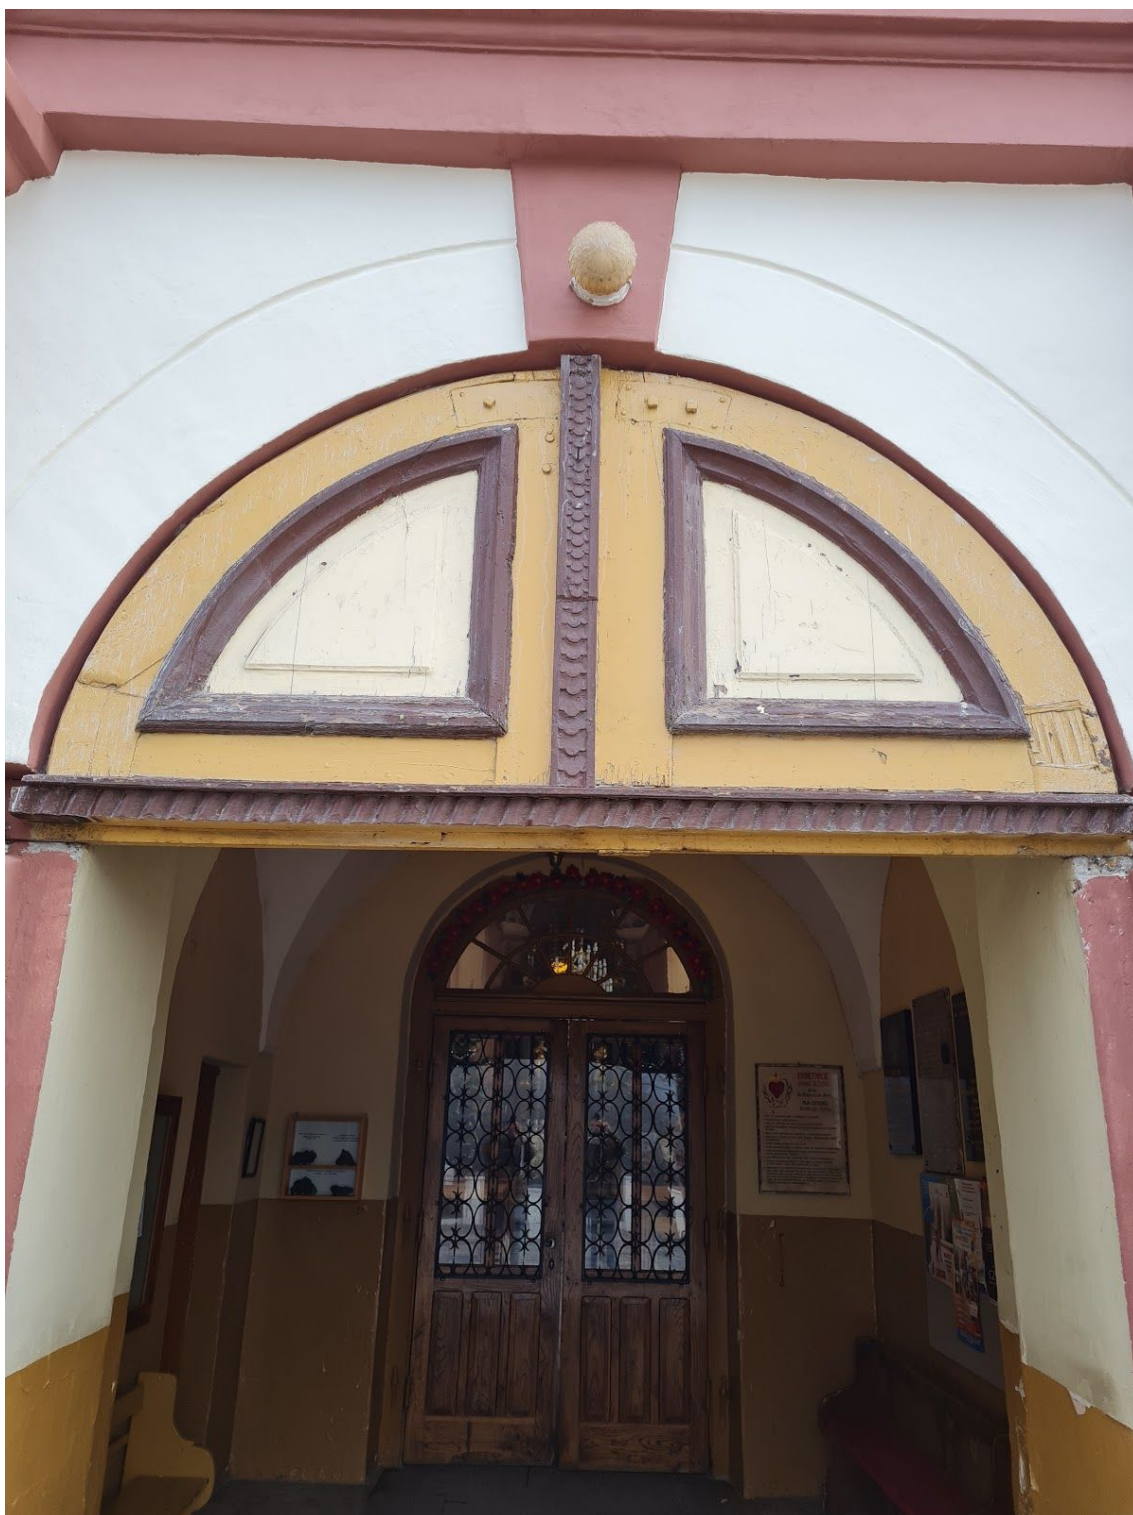
Fot. 12. Drzwi z Kościoła parafialnego p.w. św. Małgorzaty w Zadzimi. Przed konserwacją. Fragment. Górne ćwierćkoliste płyciny. Fot. M. Kwiatkowski, 2020 r.
