PROGRAM PRAC KONSERWATORSKICH

Bliźniacze ołtarze boczne
Ołtarz boczny z krucyfiksem i ołtarz boczny pw. Św. Anny
Samotrzeć
z kościoła p.w. Św. Andrzeja Ap. w Małyniu

Kalisz/Kraków, styczeń 2024 r.

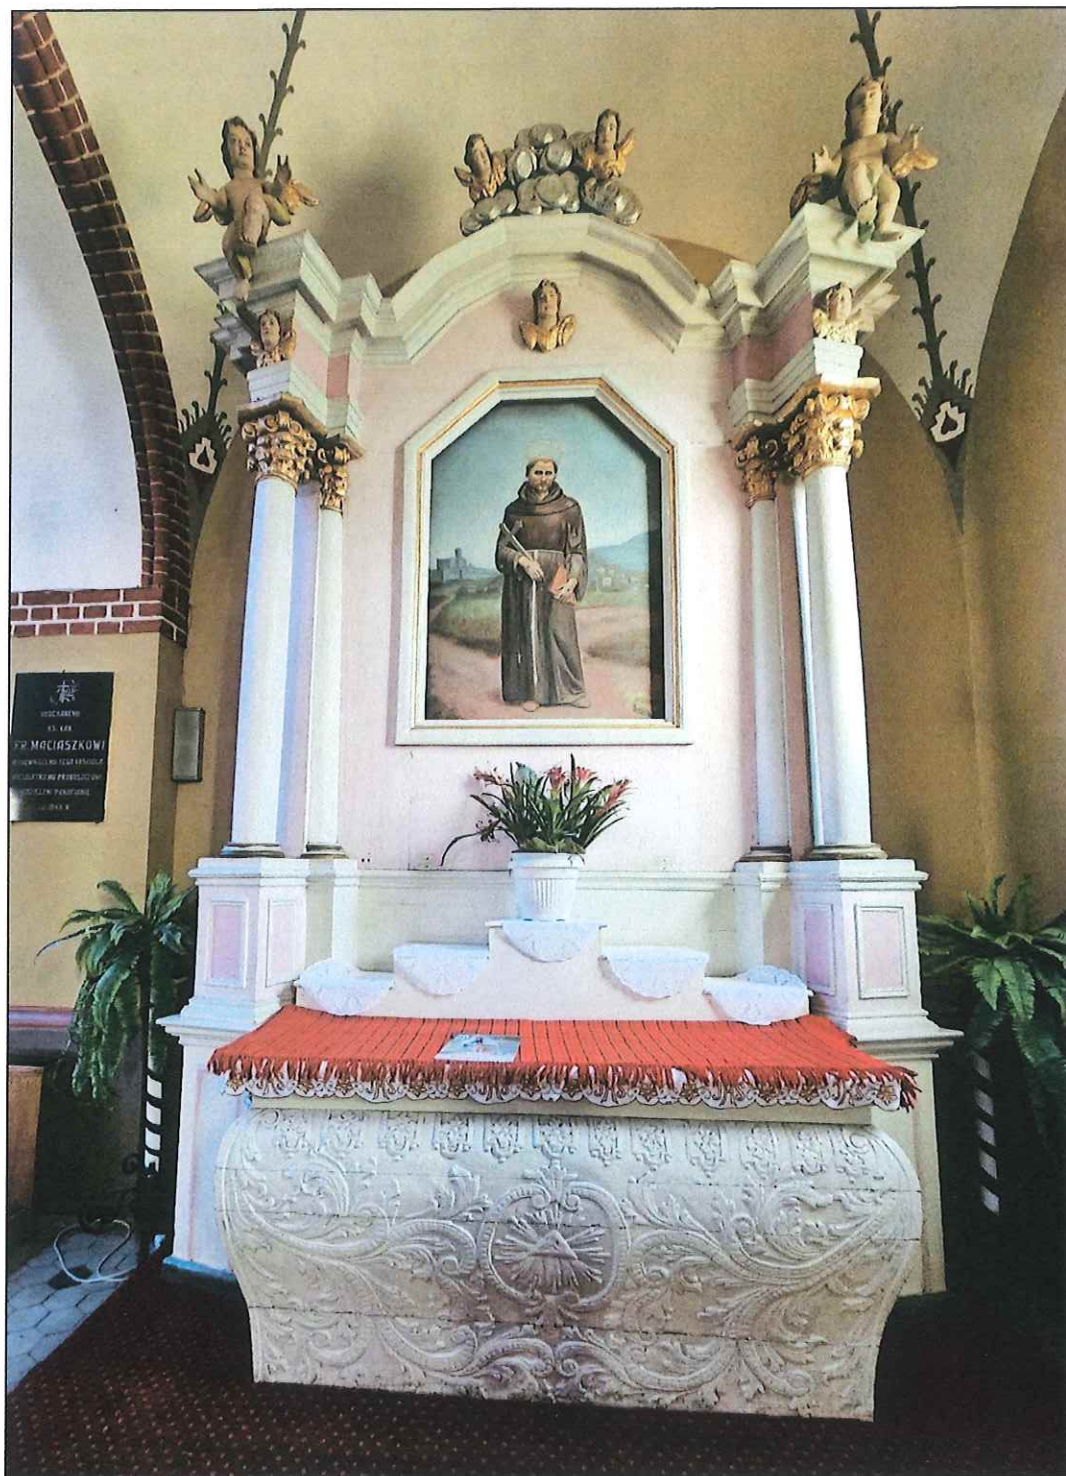
Fot.12. Barokowy ołtarz boczny p.w. Św. Anny Samotrzeć w kościele w Małyniu. Stan z grudnia 2023 r.

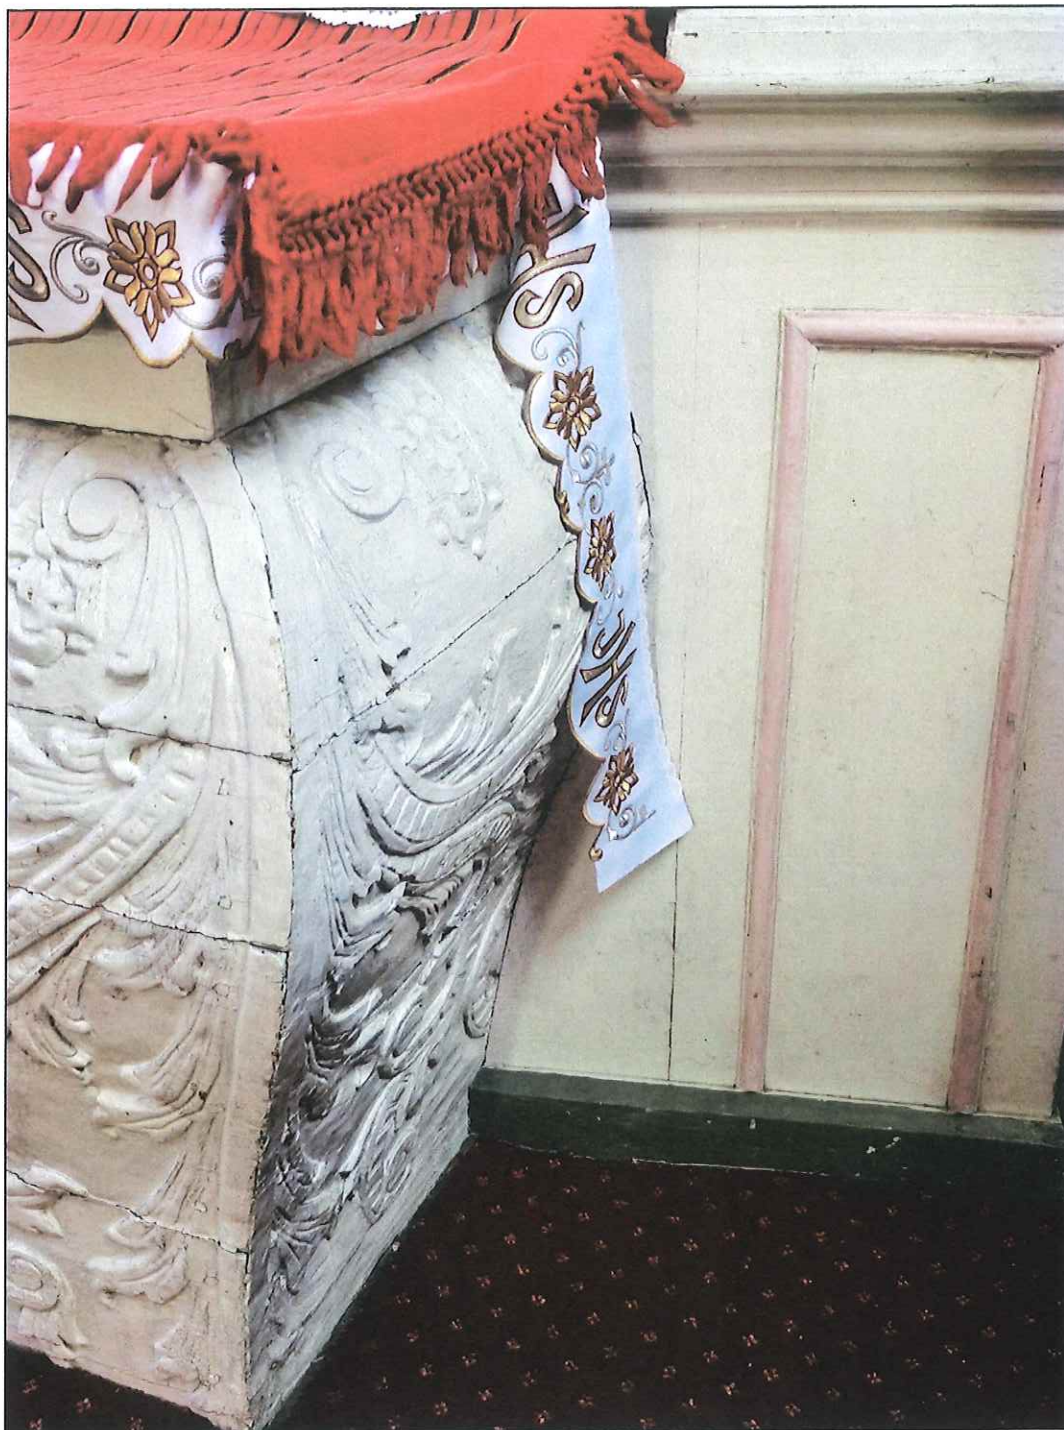
Fot.13. Barokowy ołtarz boczny p.w. Św. Anny Samotrzcę w kościele w Małyniu. Fragment - widoczny narożnik rzeźbionej mensy sarkofagowej. Stan z grudnia 2023 r.

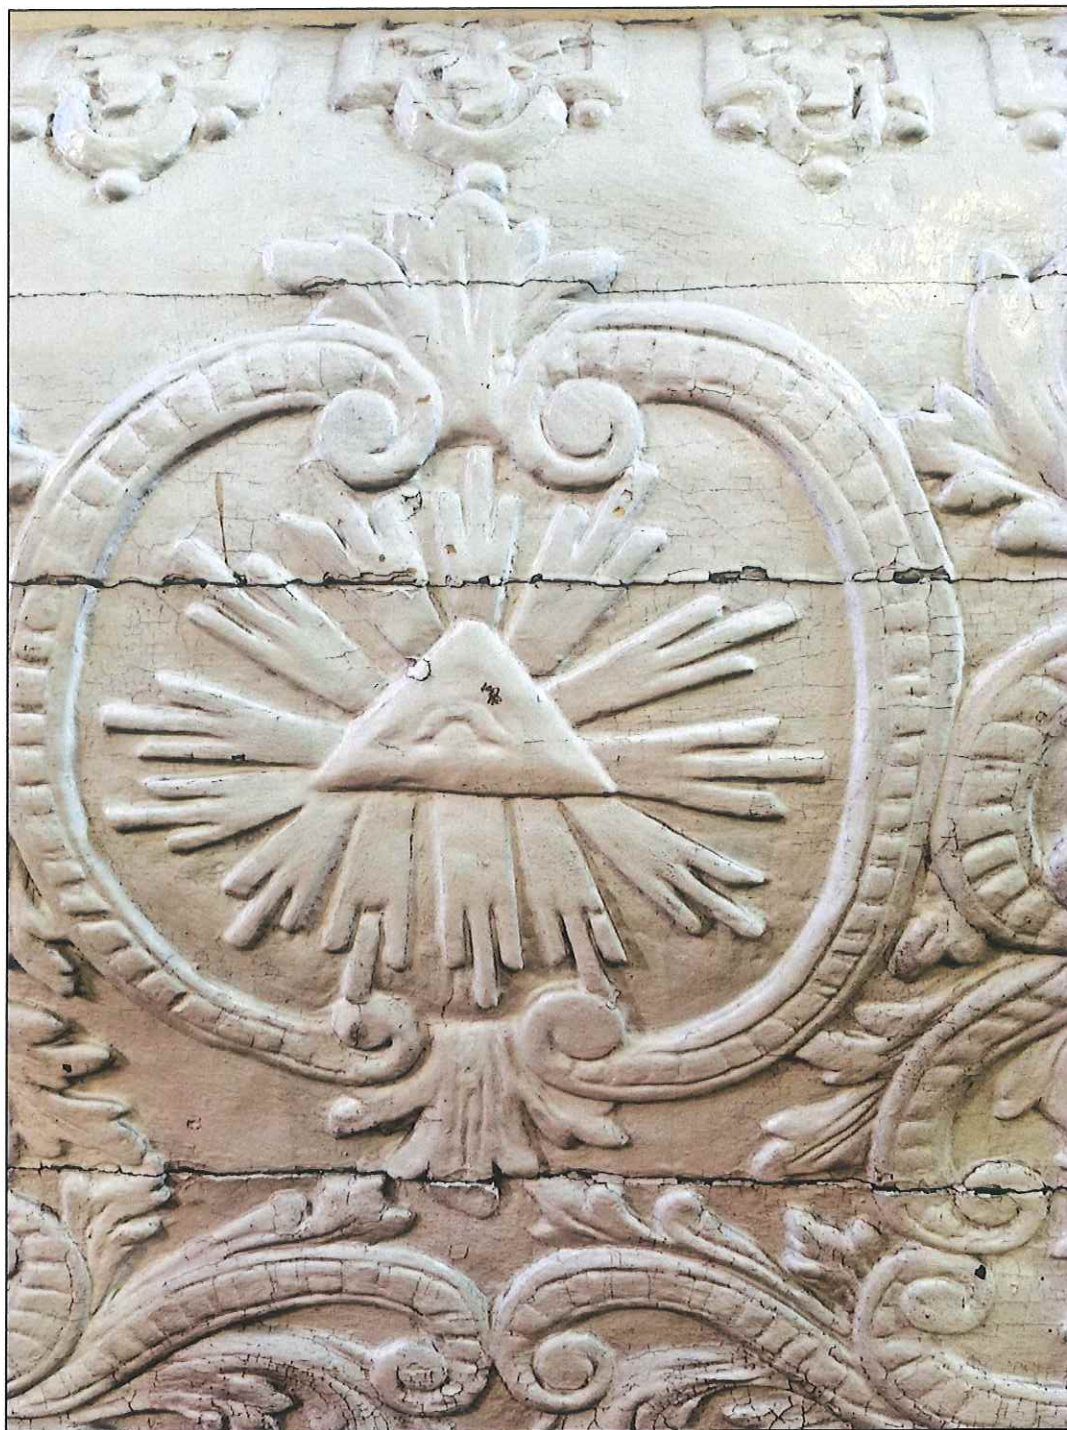
Fot.14. Barokowy ołtarz boczny p.w. Św. Anny Samotrzeć w kościele w Małyniu. Fragment mensy sarkofagowej. W środkowej partii w kartuszu oko opatrności w glorii. Widoczny stan zachowania powłok malarskich. Prawdopodobnie pierwotnie ornament był złożony.

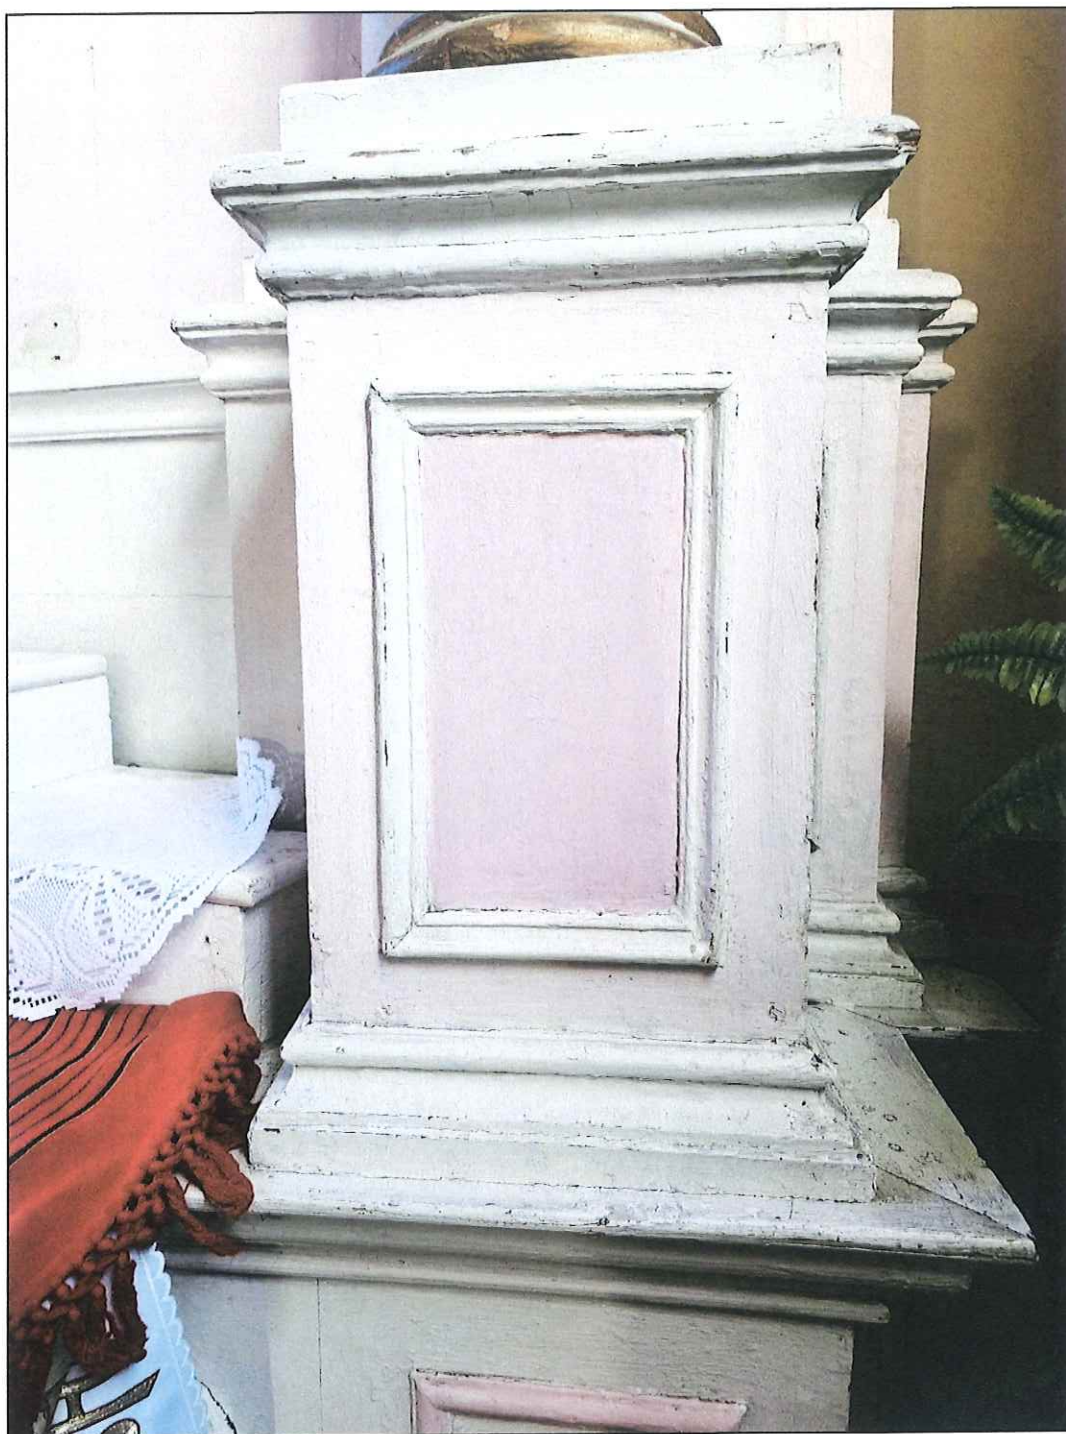
Fot.15. Barokowy ołtarz boczny p.w. Św. Anny Samotrzeć w kościele w Małyniu. Fragment predelli: widoczny stan zachowania powłok malarskich, wykonanych w sposób niechlujny na zniszczonym podłożu.

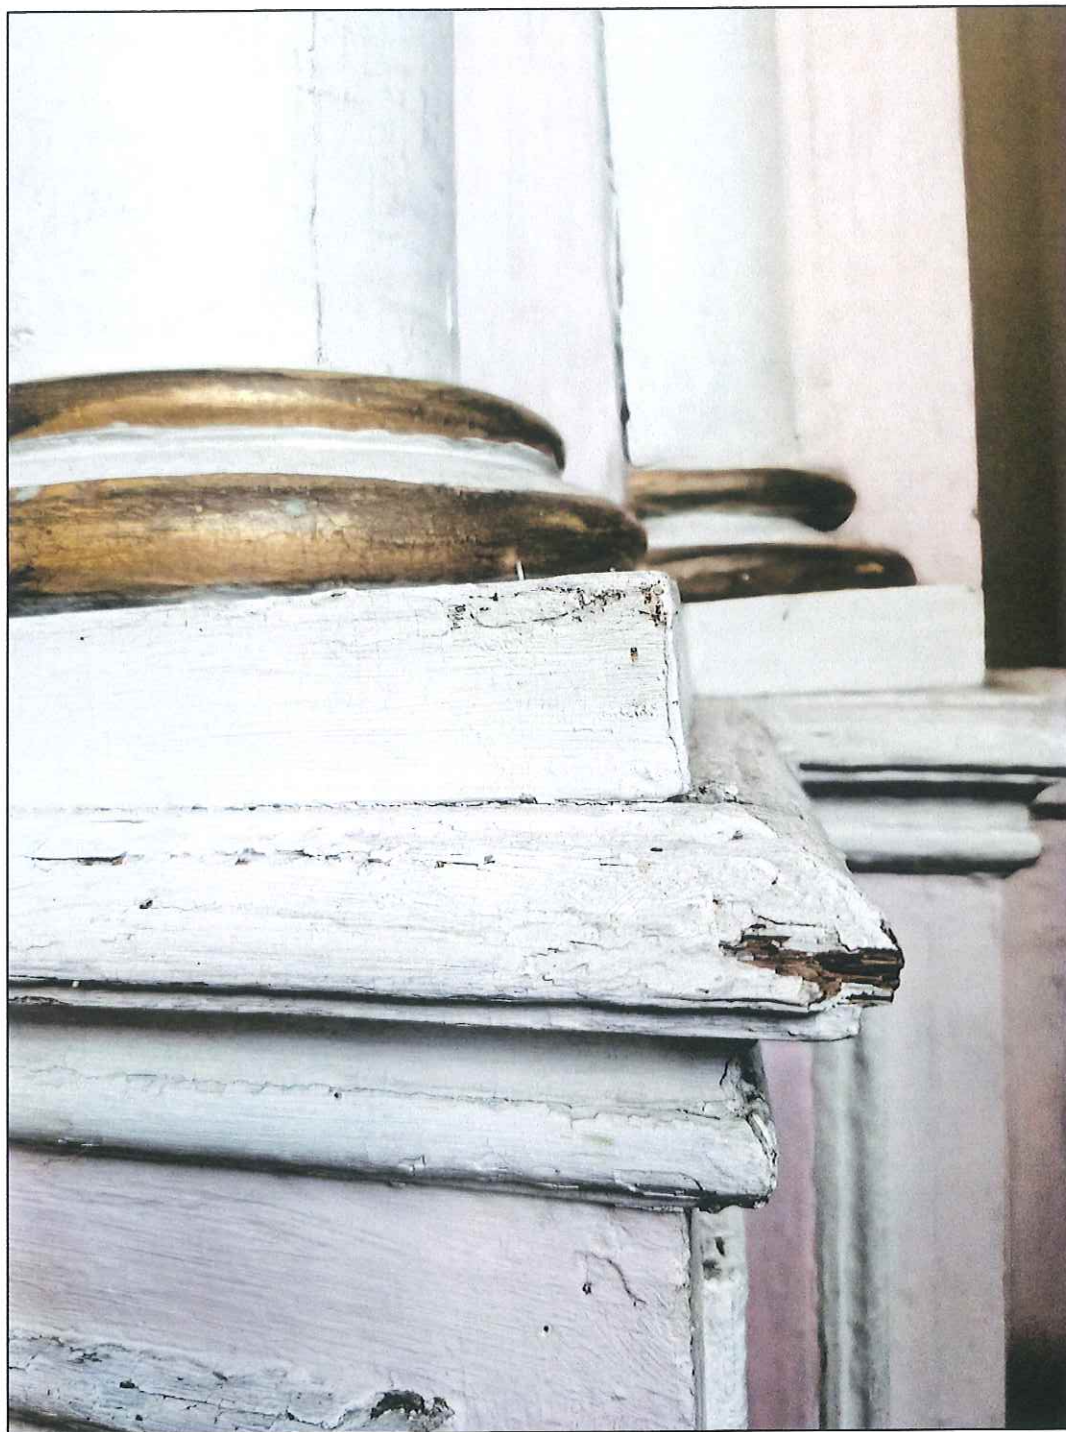
Fot.16. Barokowy ołtarz boczny p.w. Św. Anny Samotrzeń w kościele w Małyniu. Fragment predelli: widoczny stan zachowania.

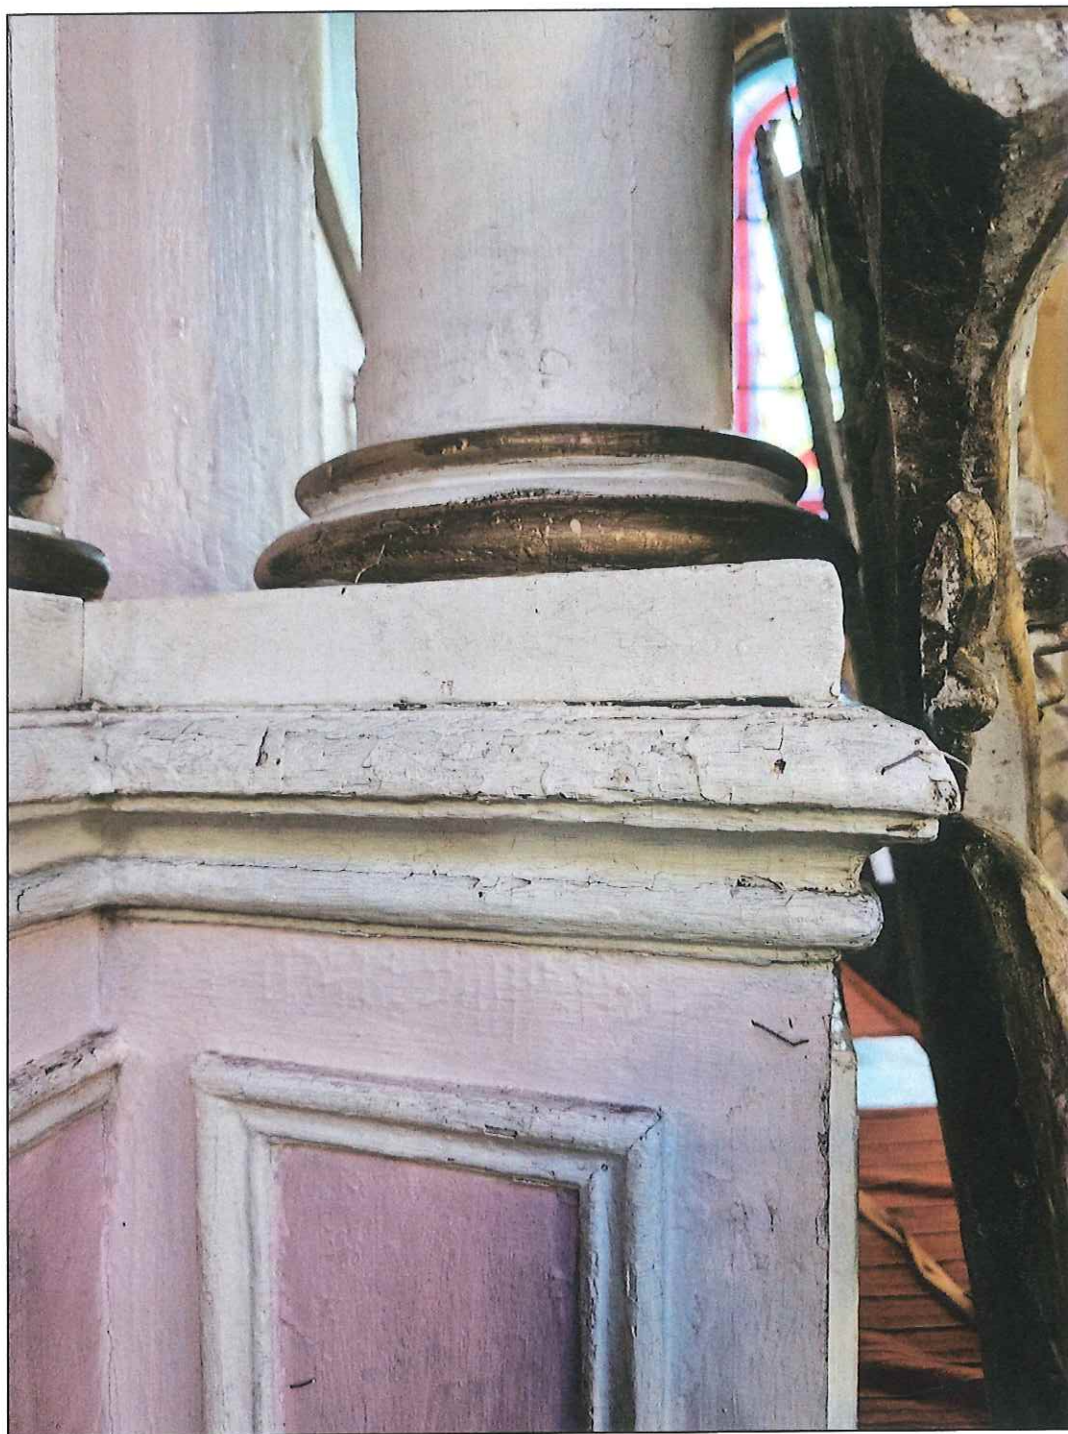
Fot.17. Ołtarz boczny p.w. Św. Anny Samotrzeć w kościele w Małyniu. Fragment predelli: widoczny stan zachowania współczesnej warstwy malarskiej. Ostatnie odnowienie wykonane w sposób niechlujny na zniszczonym podłożu.

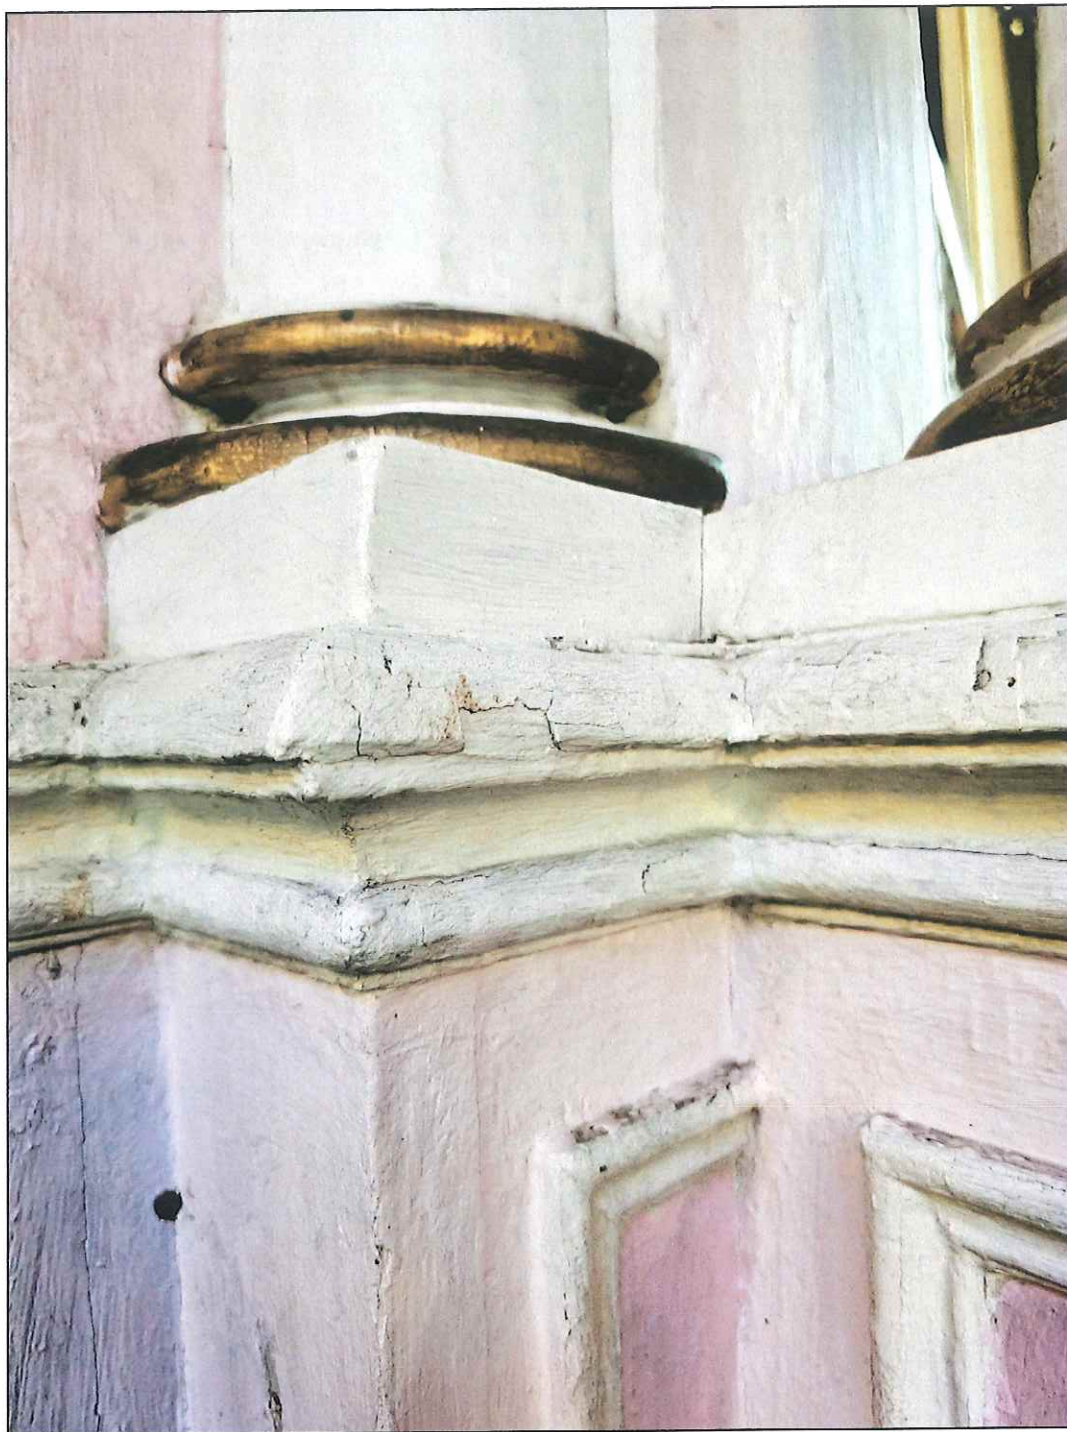
Fot.18. Ołtarz boczny p.w. Św. Anny Samotrzeć w kościele w Małyniu. Fragment predelli: widoczny stan zachowania współczesnej warstwy malarskiej. Sytuacja jak na wcześniejszych fotografiach.

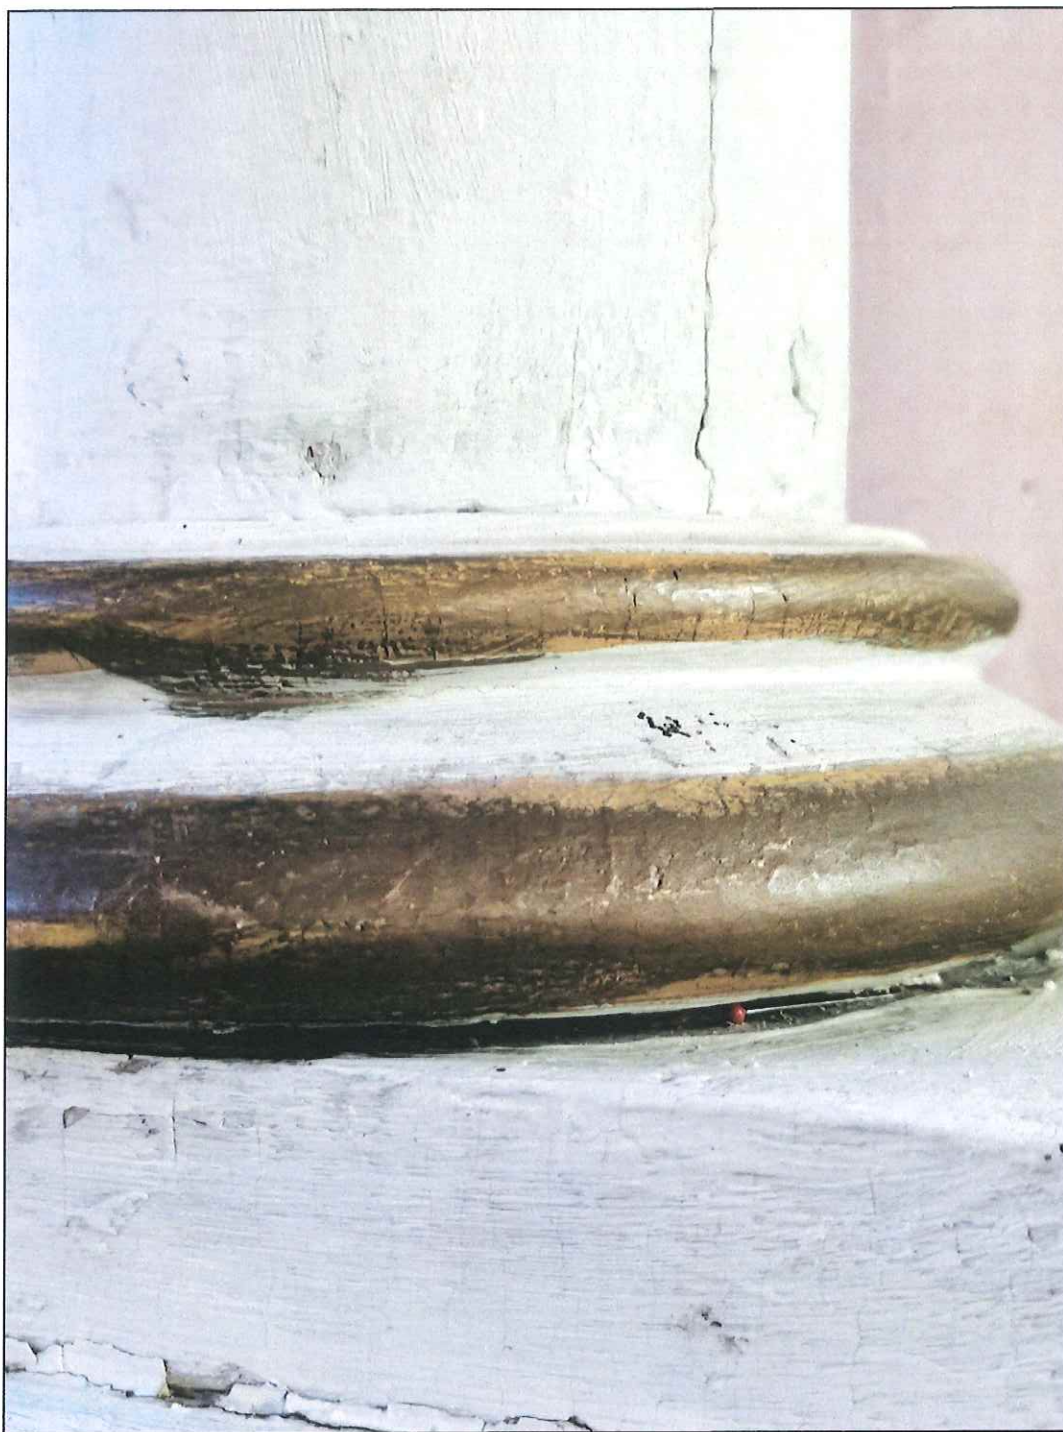
Srebrzenia i złocenia wykonane w technice na mikstion przy użyciu szlagmetal i szlagaluminium położone bardzo niechlujnie. Obecnie są silnie spatynowane, zabrudzone, zmatowiałe i zaplamione. Na powierzchni złocen widoczne podmalowania farbą w kolorze złota

Fot.19. Ołtarz boczny p.w. Św. Anny Samotrzeć w kościele w Małyniu. Fragment bazy kolumn. Złocenia retuszowane farbą w kolorze złota.

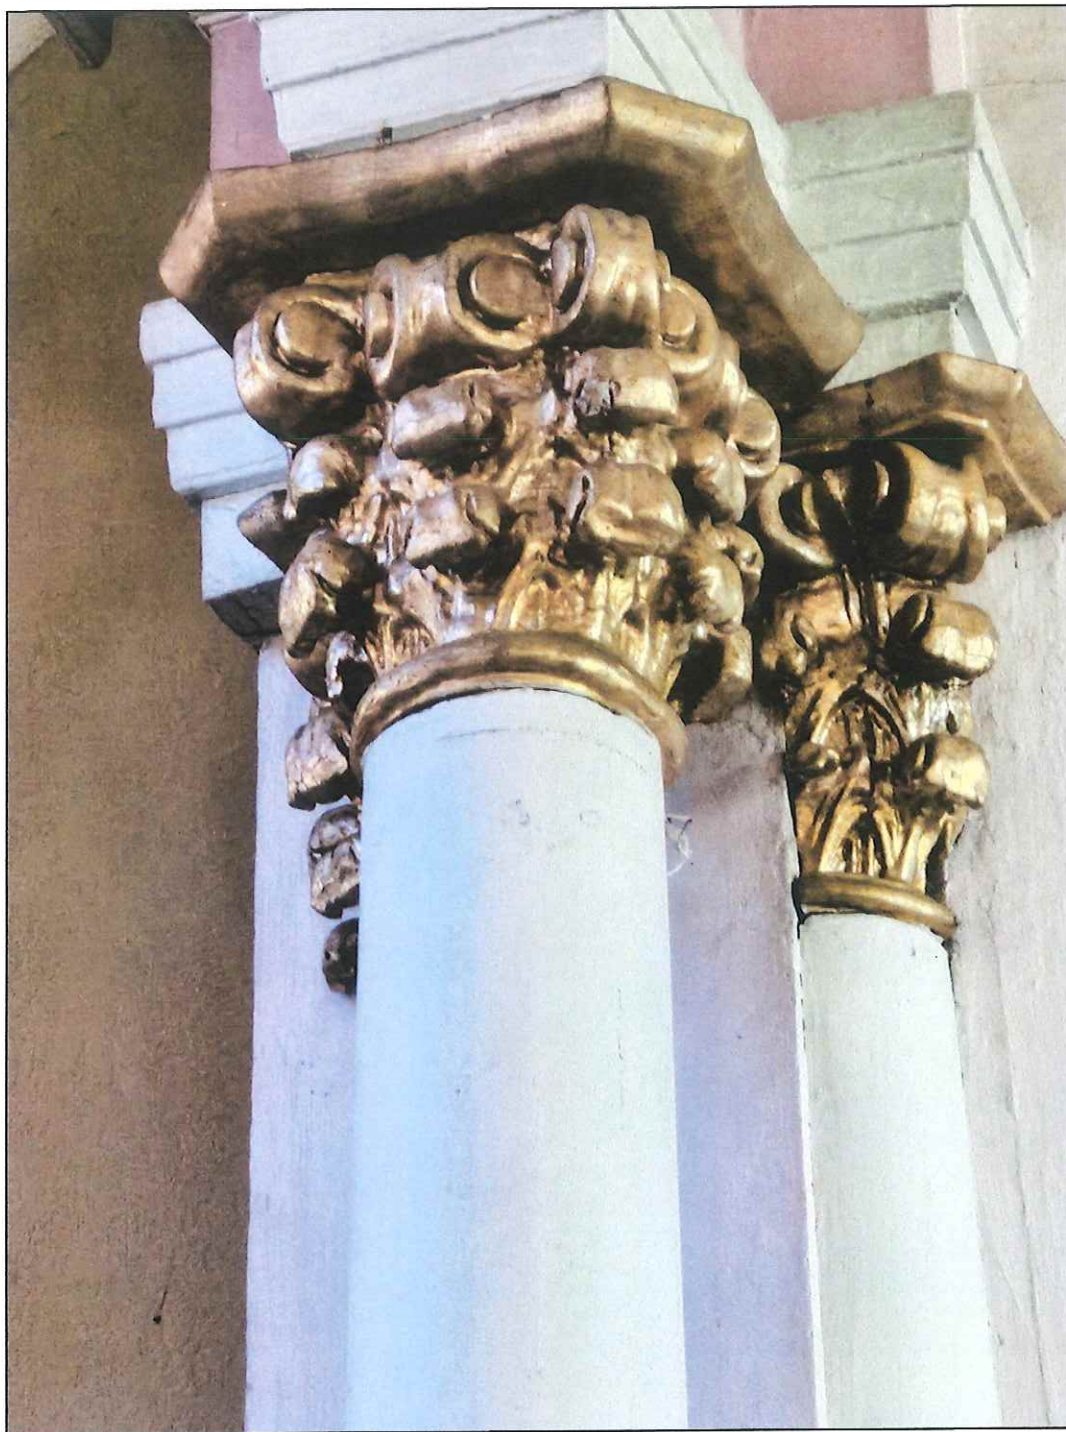
Fot.20. Ołtarz boczny p.w. Św. Anny Samotrzeń w kościele w Matyniu. Głowice korynckie kolumny i ćwierćkolumny. Widoczne złocenie położone na zniekształconej formie rzeźby bez zniuansowania złocień na poler i mat.

- **Konserwacja złocen.** W partii dekoracji snycerskiej i rzeźb obecnie występują złocenia w technice mikstionowej z użyciem szlagmetal. Konieczne jest przebadanie partii złocen w celu określenia pierwotnej techniki i jej rekonstrukcja. Zakłada się rekonstrukcję złocen złotem płatkowym.

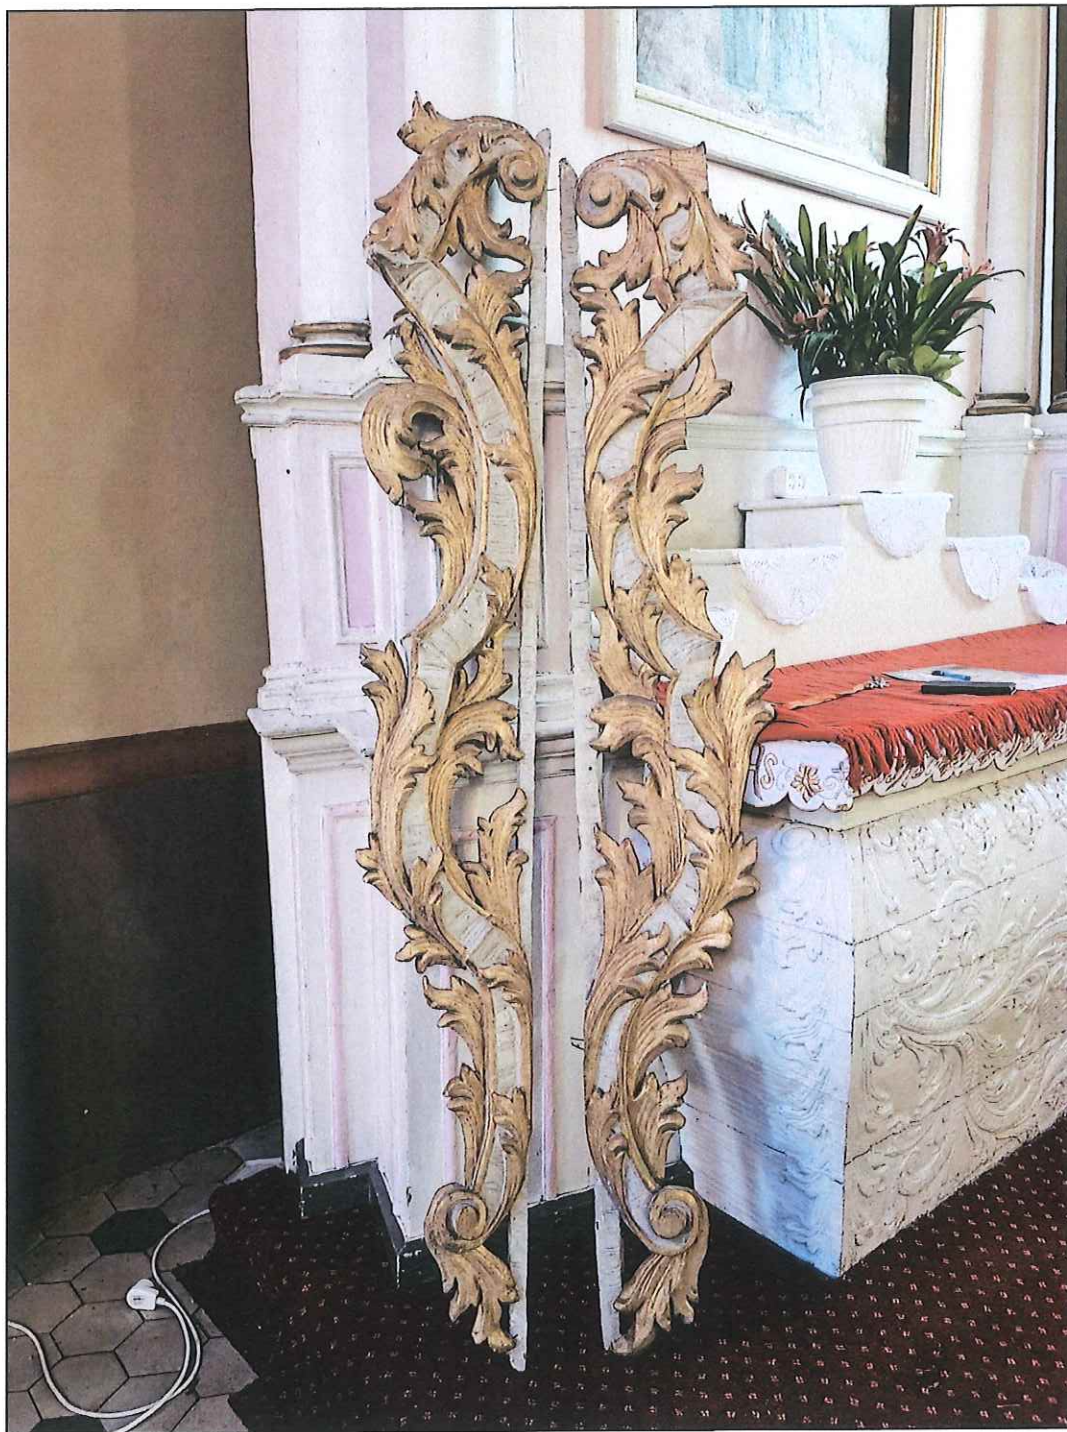
Obecnie ołtarze pozbawione uszaków. Zdemontowano je w bliżej nie znanych okolicznościach i schowano za ołtarzami.

Fot.22. Ołtarz boczny p.w. Św. Anny Samotrzeć w kościele w Małyniu. Uszaki zdemontowane i schowane za ołtarzem.

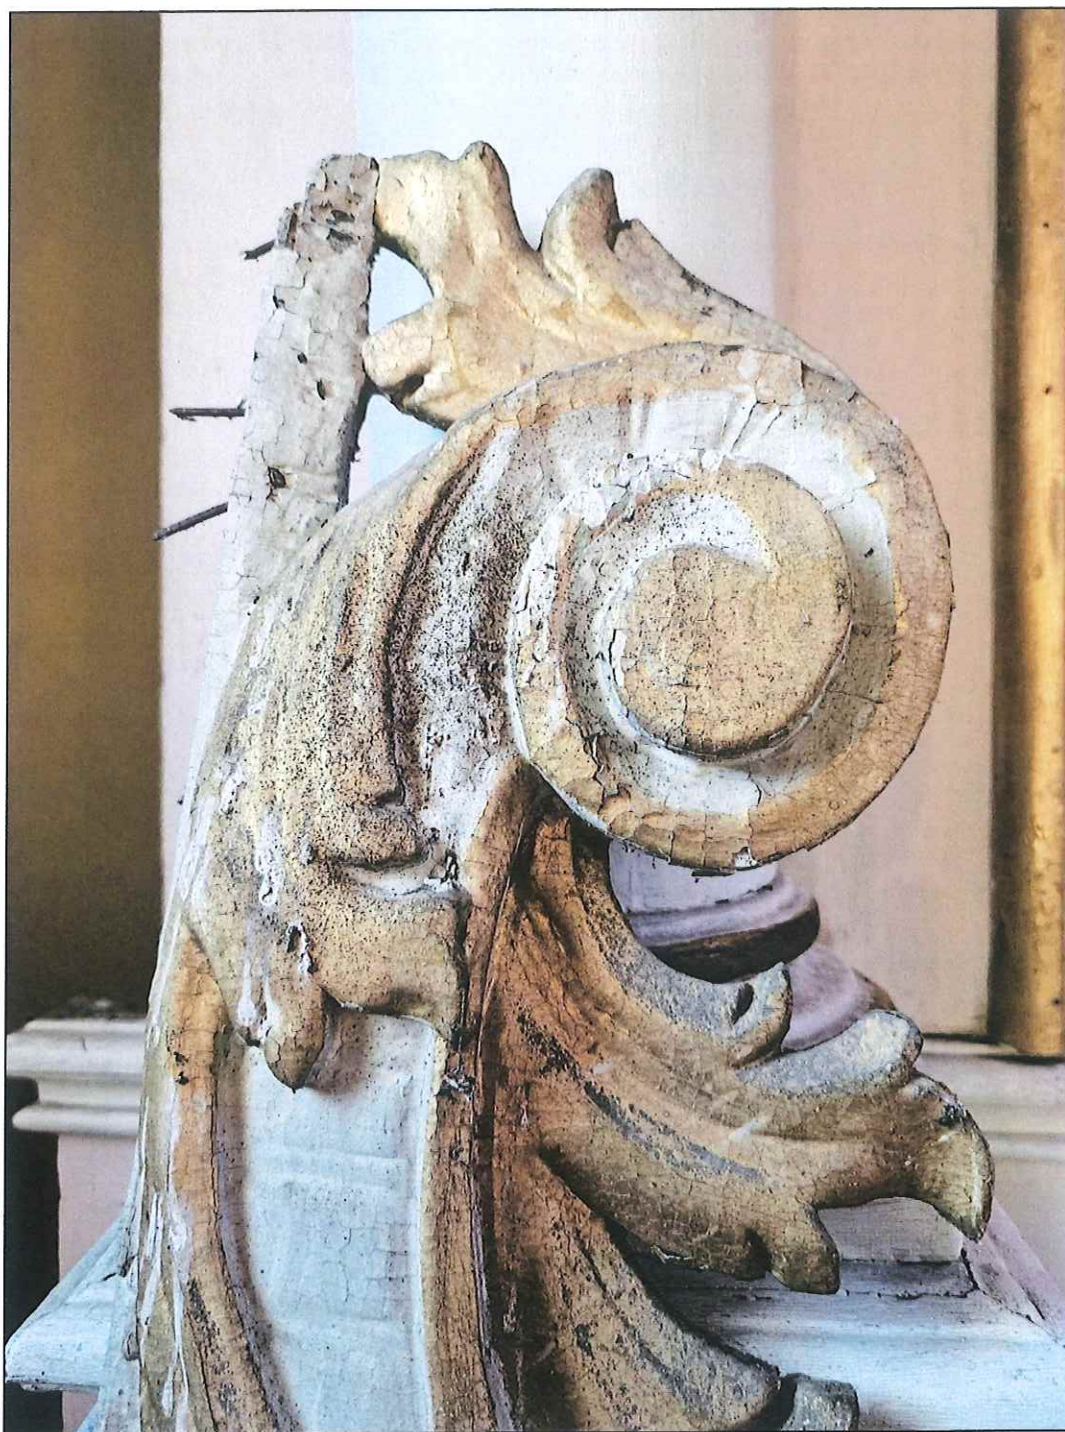
Zaprawy pod złoceniami spękane i łuszczące się.

Fot.23. Ołtarz boczny p.w. Św. Anny Samotrzcę w kościele w Małyniu. Fragment uszaka. Widoczny stan zachowania złoceń i zapraw.

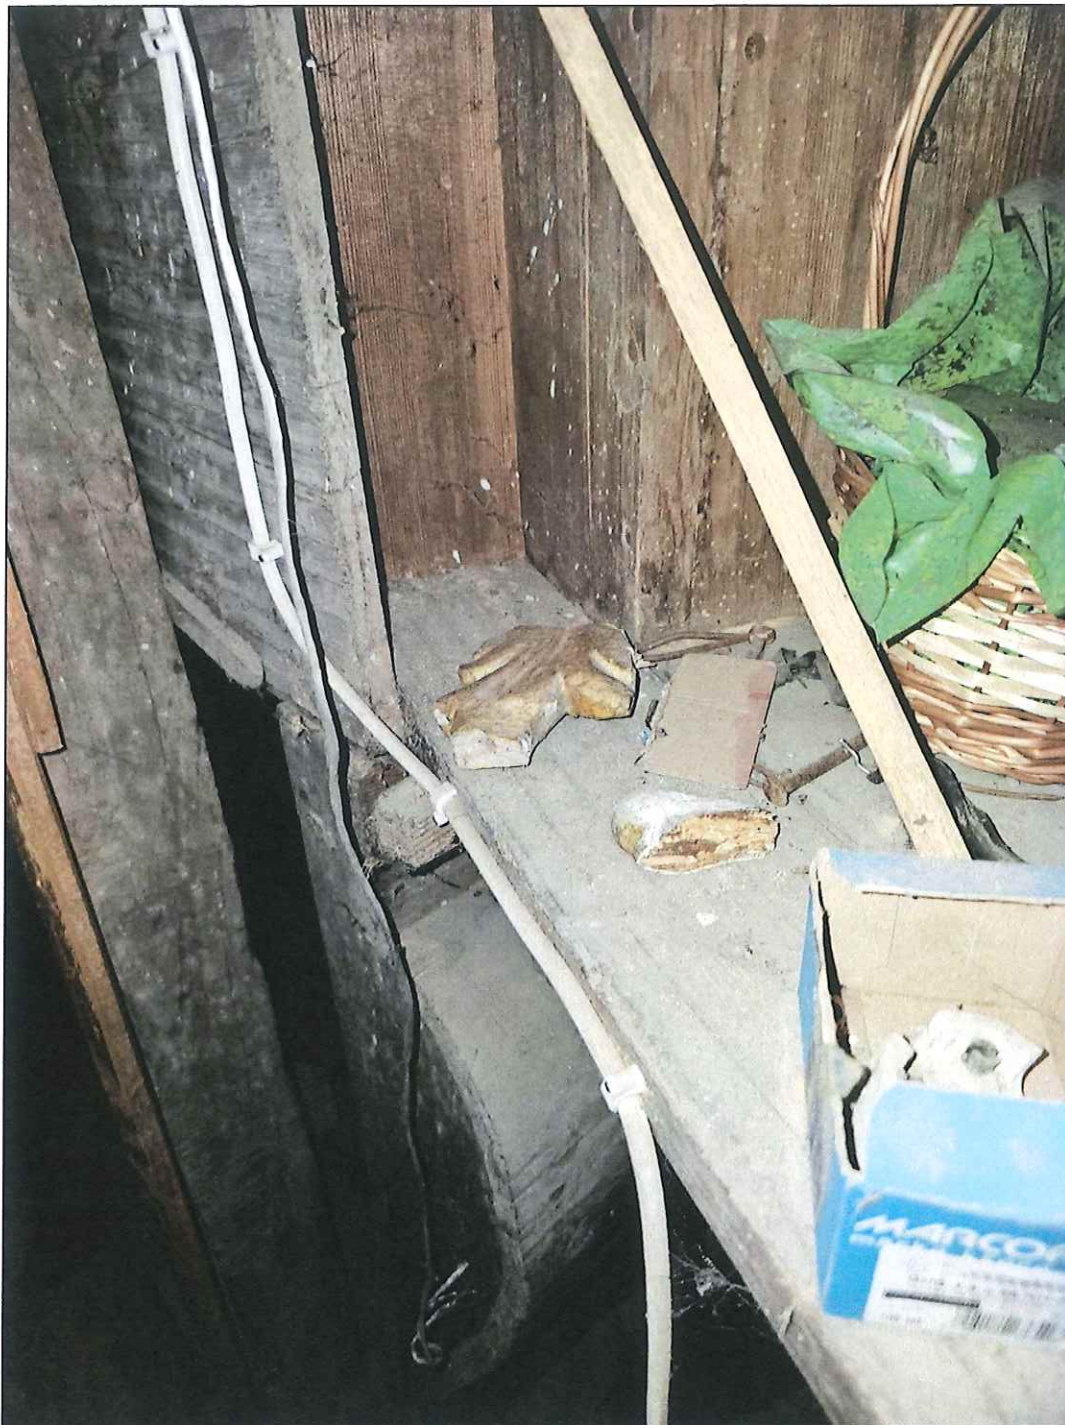
Drewno w poważnym stopniu porażone przez drewnojady. Wyraźnie widoczne otwory wylotowe po drewnojadach i produkty żerowania zalegające odwrócia ołtarzy. Konstrukcja ołtarzy niestabilna; obserwuje się liczne pęknięcia pomiędzy poszczególnymi elementami struktury ołtarzy. Zdemontowane uszaki zdeponowane są za ołtarzami.

Fot.24. Ołtarz boczny p.w. Św. Anny Samotrzeć w kościele w Małyniu. Odwrocie ołtarza. Na deskach widoczne otwory wylotowe po drewnojadach.

4. Odczyszczenie odwróci z zabrudzeń detergentem niejonowym zemulgowanym w terpentynie.
5. Dezynsekcja i dezynfekcja drewna – *Permethrin* (dyst. *Kremer*).

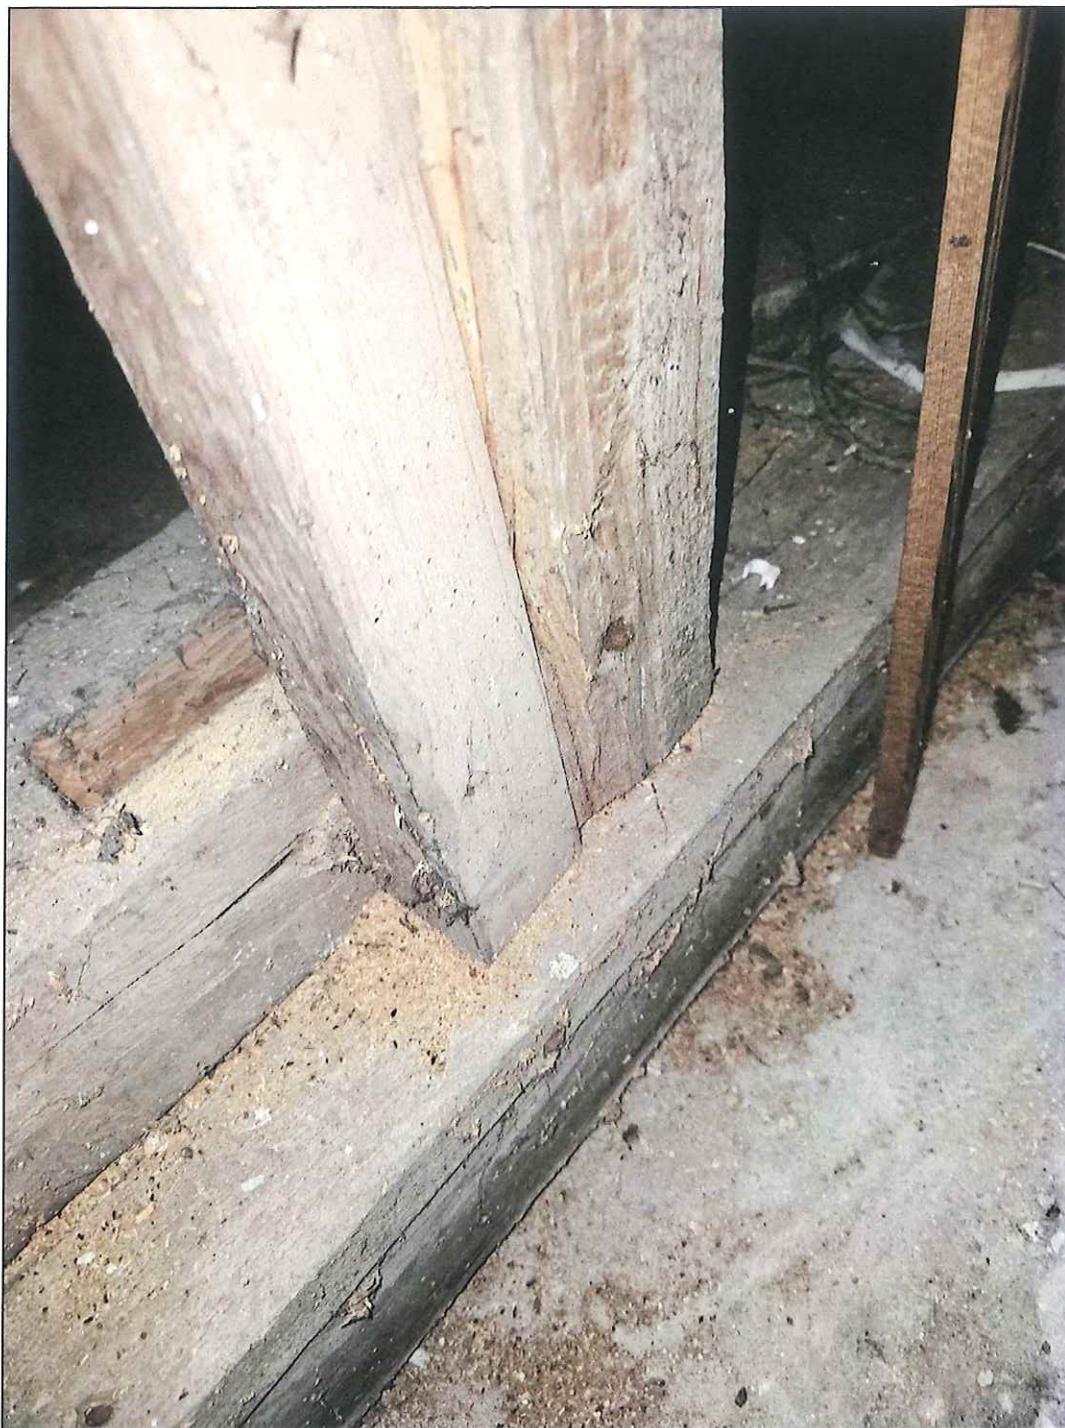
Fot.25. Ołtarz boczny p.w. Św. Anny Samotrzeć w kościele w Małyniu. Odwrocie ołtarza. Widoczne trociny, świadectwo żerowania drewnojadów.
