PROJEKT BUDOWLANY PROJEKT ARCHITEKTONICZNO-BUDOWLANY			RODZAJ OPRACOWANIA
REMONT ZEWNĘTRZNEJ ELEWACJI ZABYTKOWEGO KOŚCIOŁA PW. ŚW. ANDRZEJA APOSTOŁA W ZŁOCZEWIE.			NAZWA ZAMIERZENIA BUDOWLANEGO
			X KATEGORIA OBIEKTU BUDOWLANEGO
98-270 ZŁOCEW UL. KOŚCIELNA 16			ADRES OBIEKTU BUDOWLANEGO
101411_4.0001.228/4			ID DZIAŁKI
PARAFIA RZYMSKOKATOLICKA ŚW. ANDRZEJA APOSTOŁA W ZŁOCZEWIE UL. KOŚCIELNA 16 98-270 ZŁOCZEW			INWESTOR
ZAKRES OPRACOWANIA	IMIĘ I NAZWIKO	SPECJALNOŚĆ I NR UPRAWNIEŃ BUDOWLANYCH	PODPIS
ARCHITEKTURA	projektant: mgr inż. arch. Marcin Gwis	do proj. bez ograniczeń w spec. architektonicznej upr. nr 26/R-319/ŁOIA/05

DATA OPRACOWANIA: LUTY 2023

Nazwa inwestycji:	Remont elewacji zewnętrznej zabytkowego kościoła pw. Św. Andrzeja Apostoła w Złoczewie
Inwestor:	Parafia Rzymskokatolicka Św. Andrzeja Apostoła w Złoczewie, ul. Koscielna 16, 98-270 Złoczew
Nazwa obiektu:	98-270 Złoczew ul. Koscielna 16
Localizacja obiektu:	
Temat rysunku:	Inwentaryzacja - rzut parteru
Rodzaj opracowania:	PROJEKT ARCHITEKTONICZNO - BUDOWLANY
Branda:	Imię, nazwisko oraz nr upr. bud. Spełniając uprawnienia budowlanych
Konstrukcja	do projektowania bez ograniczeń w specjalności konstrukcyjno - budowlanej

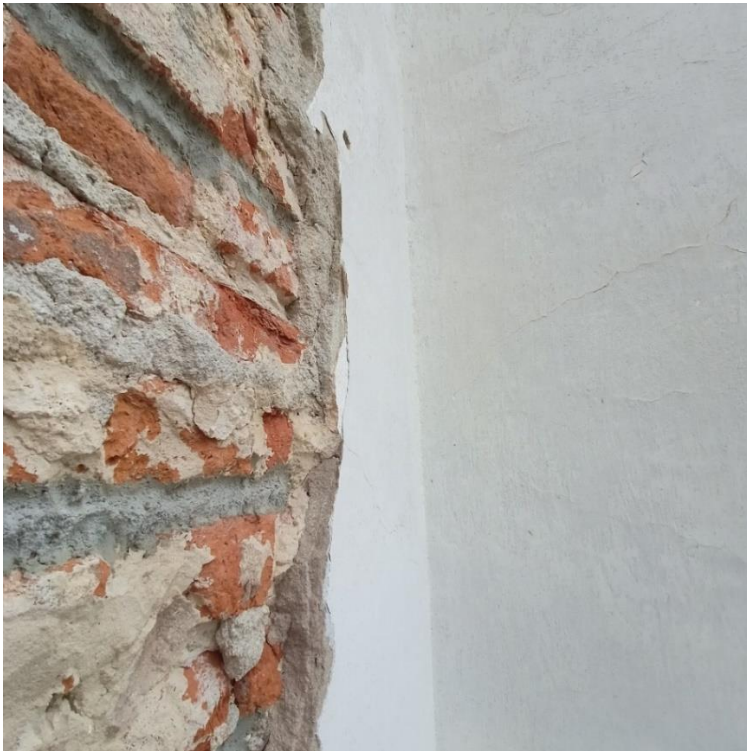
Fot.1. kościół par. p.w. św. Andrzeja w Złoczewie, strefa przyziemia elewacji zewnętrznej, układ współczesnych warstw tynkarskich. Celem odkrywek było stwierdzenie, czy na ścianie występują wcześniejsze warstwy.

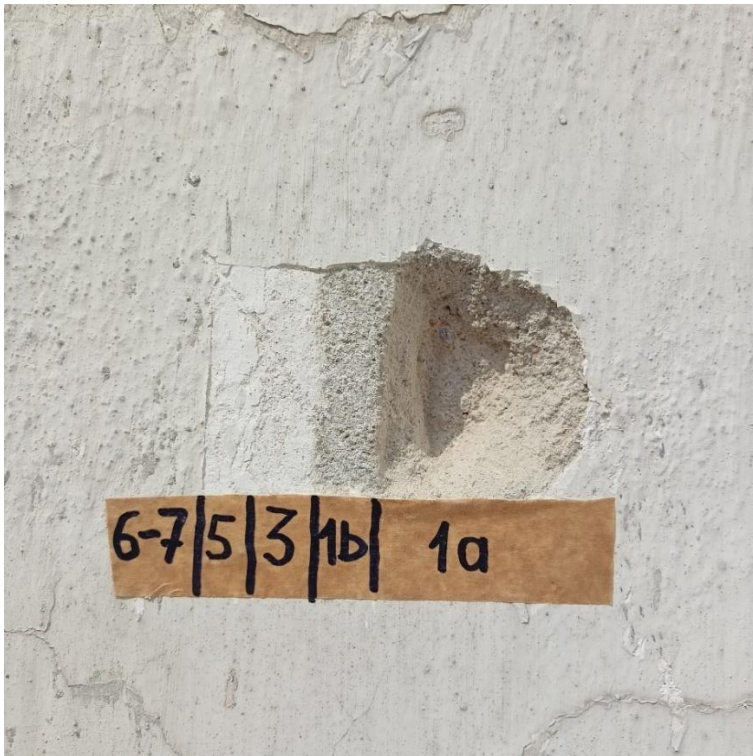
Fot.2. kościół par. p.w. św. Andrzeja w Złoczewie, odkrywka stratygraficzna na elewacji wschodniej w górnej partii. Stwierdzono obecność 9 warstw technologicznych (włącznie z podłożem), które tworzą sześć faz chronologicznych – na zdjęciu druga (1a i b), trzecia (3), piąta (5), szósta (6-7). Warstwy tynkarskie z trzeciej i czwartej fazy chronologicznej nie występują w górnych partiach elewacji. Są to wtórne uzupełnienia partii przyziemia wykonywane w celach ratunkowych. Na oryginalnym podłożu jako pierwsza faza chronologiczna występuje wtórna szara warstwa narzutowa i wtórny szary tynk (najprawdopodobniej z dodatkiem cementu), trzecią fazę chronologiczną stanowią warstwy białej farby wapiennej, fazę piątą i szóstą powłoki białej farby emulsyjnej.

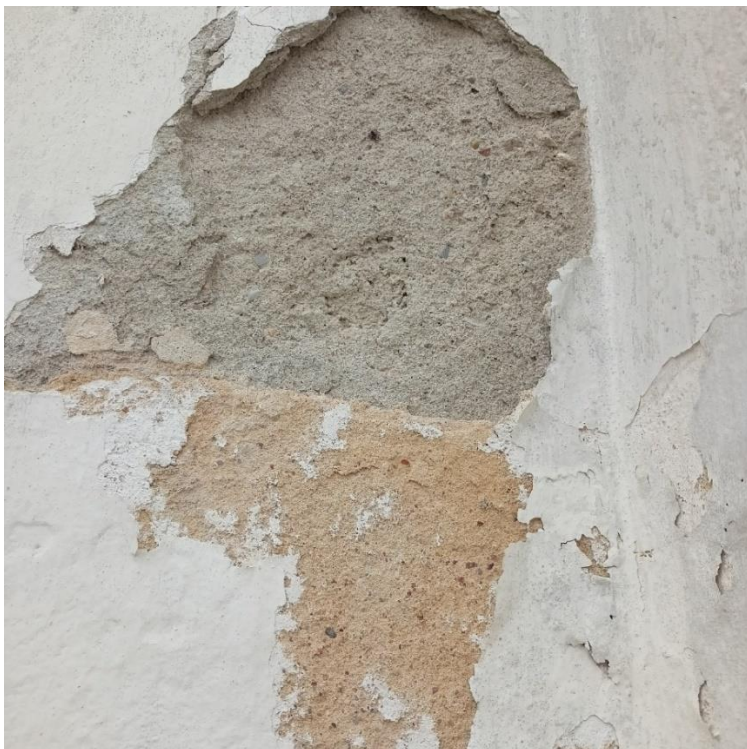
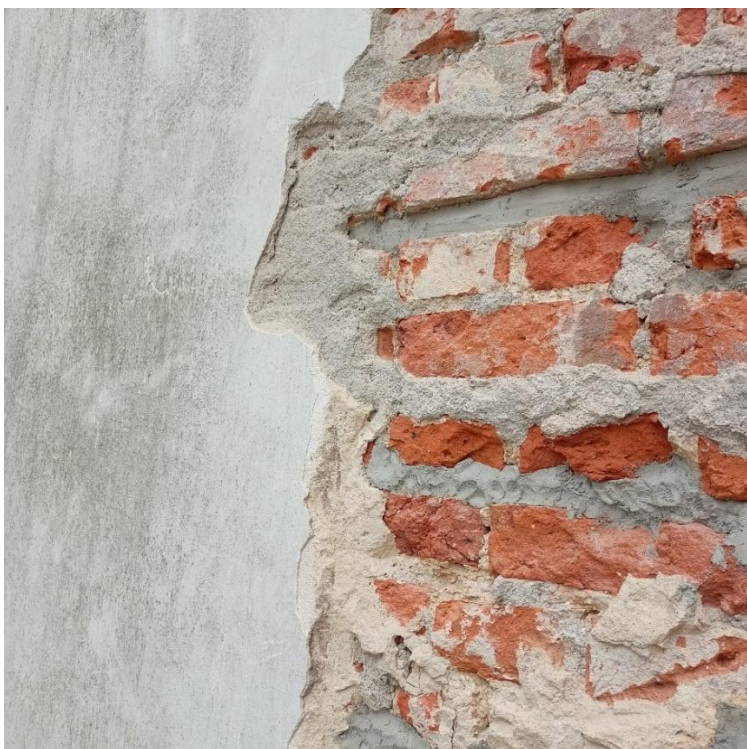
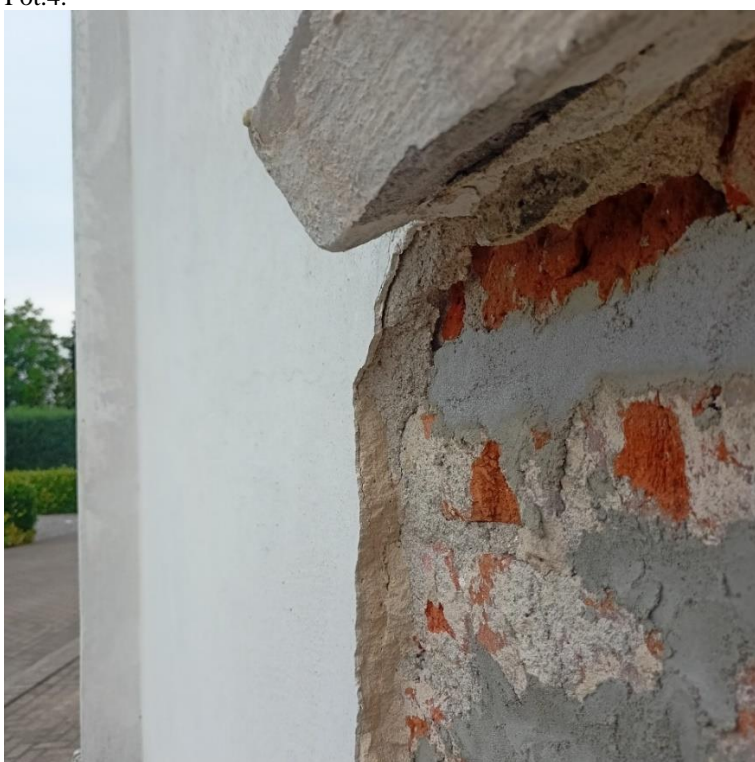
Fot.3-5. kościół par. p.w. św. Andrzeja w Złoczewie, układ warstw wtórnych tynków w partii przyziemia pokazujący zakres występowania (brak w niższych strefach -skucie) szarego tynku (druga faza chronologiczna) i zastąpienie go tynkiem ugrowym - trzecia faza chronologiczna.

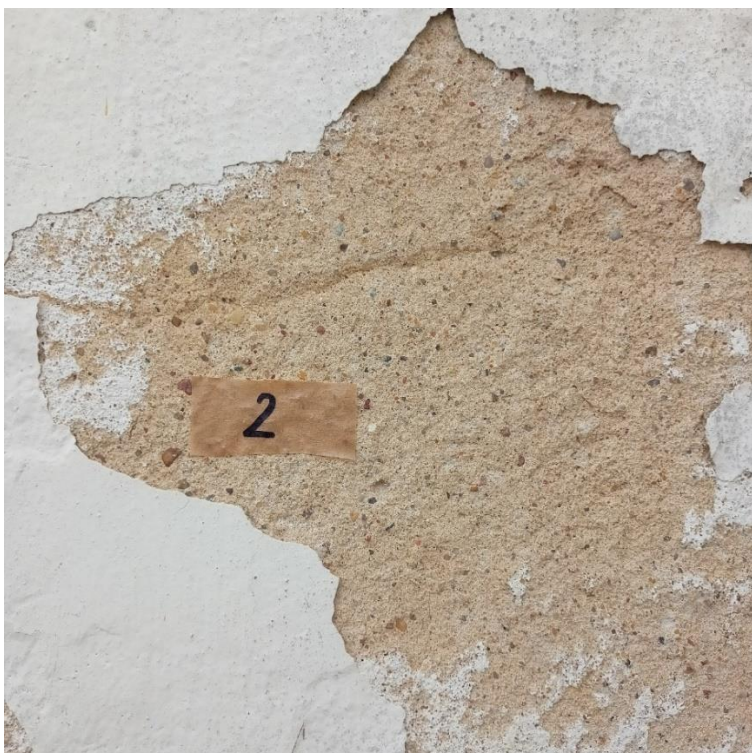
Fot.6. kościół par. p.w. św. Andrzeja w Złoczewie, odkrywka naturalna na ścianie elewacji. Ugrowy tynk zawierający żwirowy wypełniacz (2) - trzecia faza chronologiczna.

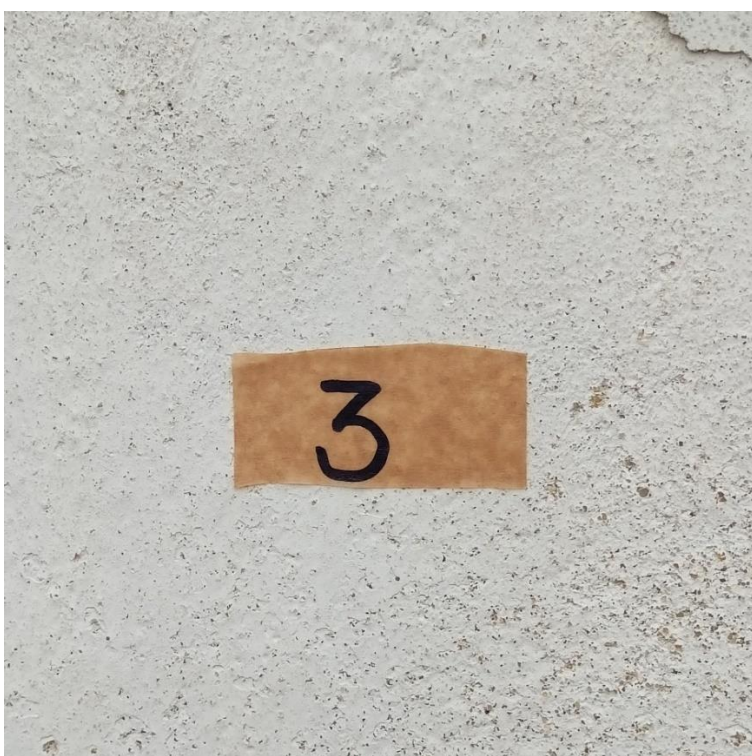
Fot.7. kościół par. p.w. św. Andrzeja w Złoczewie, odkrywka naturalna. Odsłonięta zachowana warstwa pobiału (3) w kolorze szaro-białym należąca do trzeciej fazy chronologicznej.

Szóstą warstwą pochodzącą z trzeciej fazy chronologicznej jest przetarta i zszarzała pobiała występująca w postaci cienkiej uszkodzonej powłoki. (fot.7) Możliwe, że warstwa wapienna pochodząca z drugiej fazy chronologicznej zachowana jedynie śladowo jest przetarta i miesza się z kolorem późniejszej powłoki wykonanej w podobnej technice. Na odsłoniętych powierzchniach trudno wprowadzić linię podziału obu warstw. Wyraźniej zachowana na uzupełnieniach w dolnej partii elewacji jest warstwa z trzeciej fazy chronologicznej.

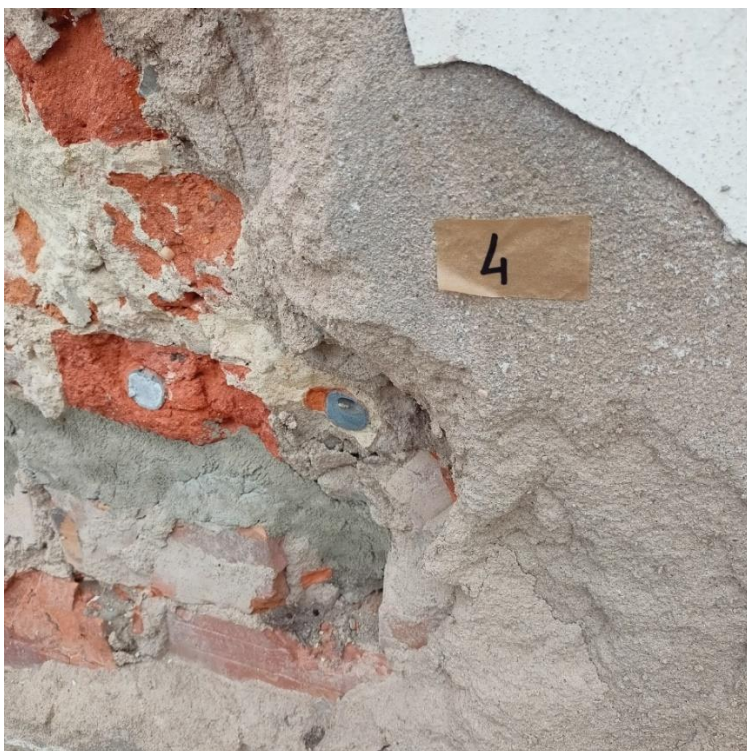
Fot.8. kościół par. p.w. św. Andrzeja w Złoczewie, odkrywka naturalna w partii przyziemia. Obecność warstwy mającej pełnić zadanie izolacji hydrofobowej (4) – wykonane w celach ratunkowych – czwarta faza chronologiczna.

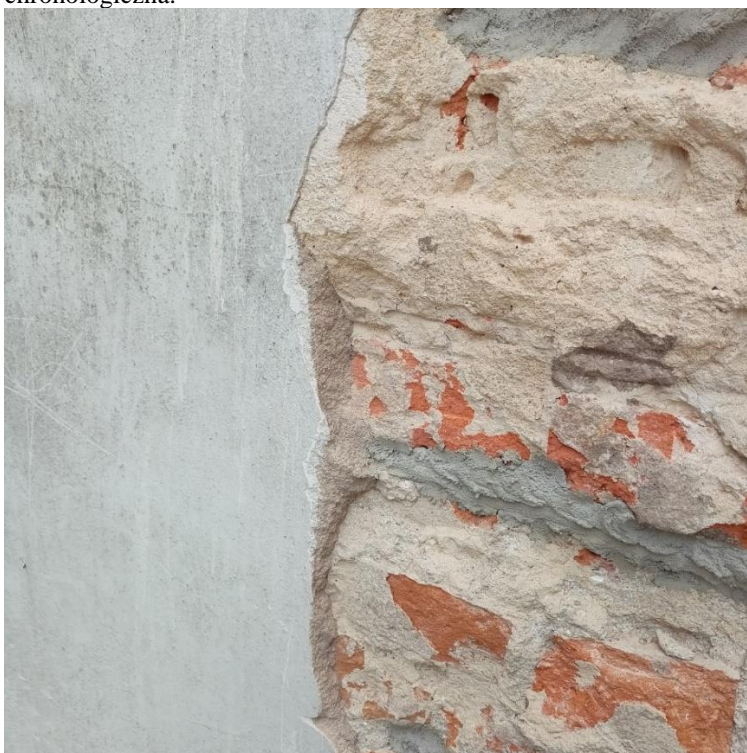
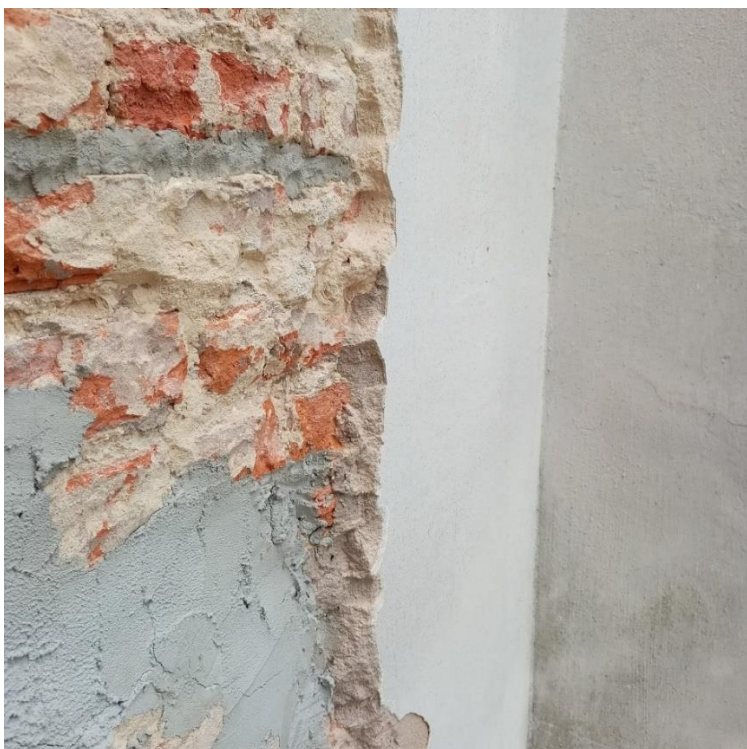
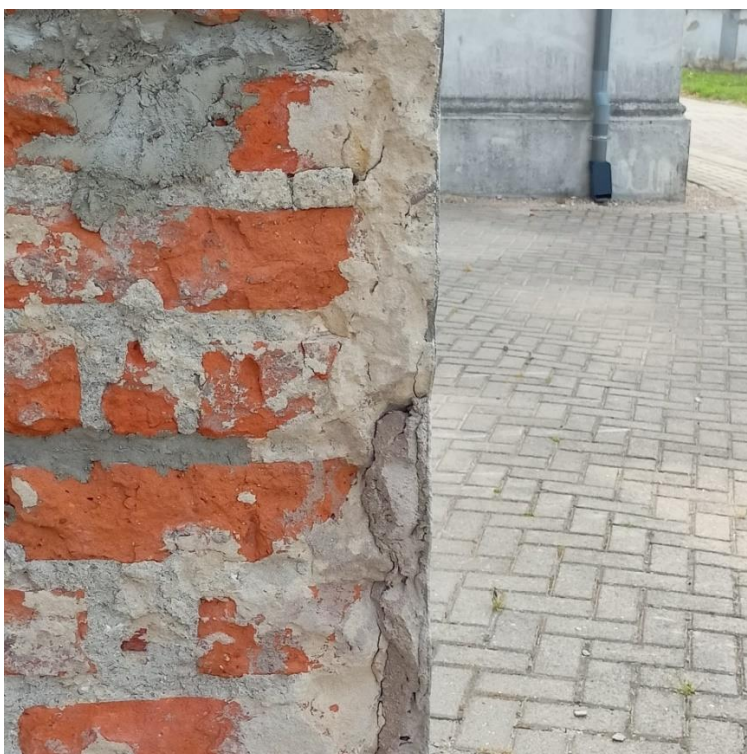
Fot.9-11. kościół par. p.w. św. Andrzeja w Złoczewie, dolne partie przyziemia. Układ warstw trzeciej i czwartej fazy chronologicznej. Różowobrazowa warstwa pokrywająca najniższe strefy elewacji - leży na oryginalnym podłożu - powyżej ugrowy tynk występujący w grubej warstwie, zwłaszcza w zagłębieniach - obie warstwy wykonano wtórnie pokrywając odsłonięte podłoże po skuciu wcześniejszych warstw w celach naprawczych.

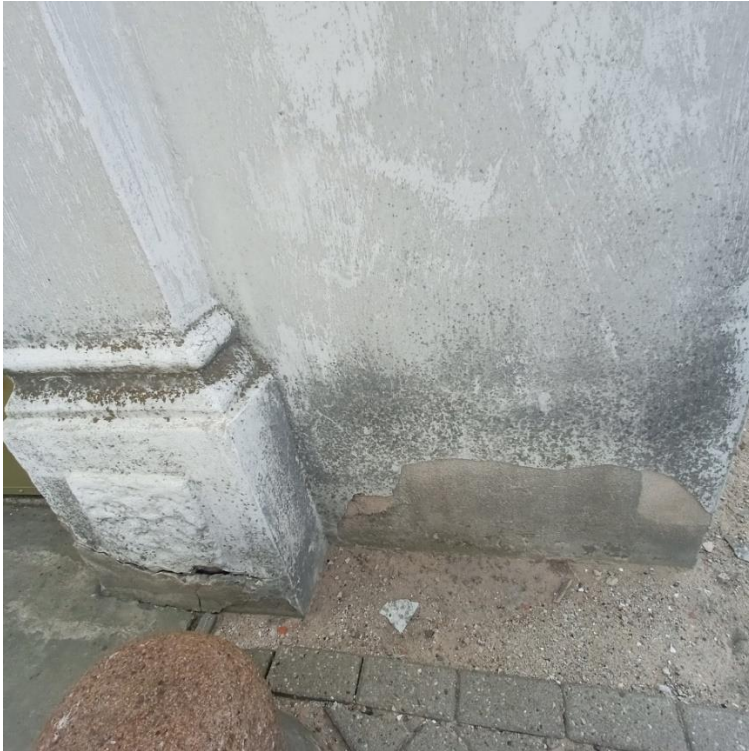
Fot.12. kościół par. p.w. św. Andrzeja w Złoczewie, partie przyziemia – zatarcia cementowe pochodzące z szóstej fazy chronologicznej.

Po radykalnych działaniach usunięcia tynków dolnej strefy ścian zapewne z powodu ich złego stanu zachowania, w kolejnych pracach remontowych wykonano jedynie miejscowe odnawianie zniszczonych partii wykonując uzupełnienia bądź zatarcia z zaprawy cementowej, które z czasem wpłynęły na dalsze procesy degradacji zapraw. (fot.12,36,42)

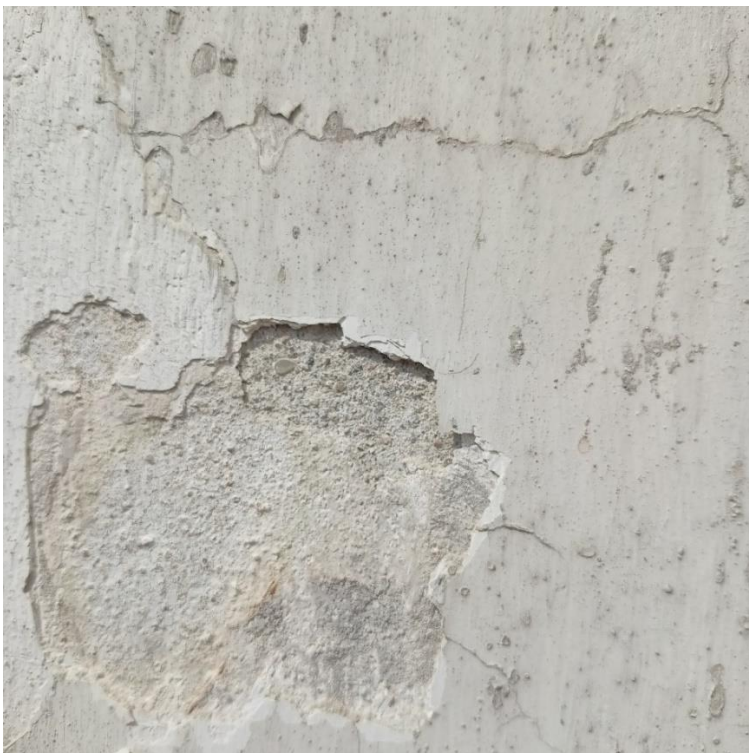
Fot.13. kościół par. p.w. św. Andrzeja w Złoczewie, elewacja zewnętrzna w górnej partii. Gruba powłoka białych farb pochodzących z różnych faz chronologicznych.

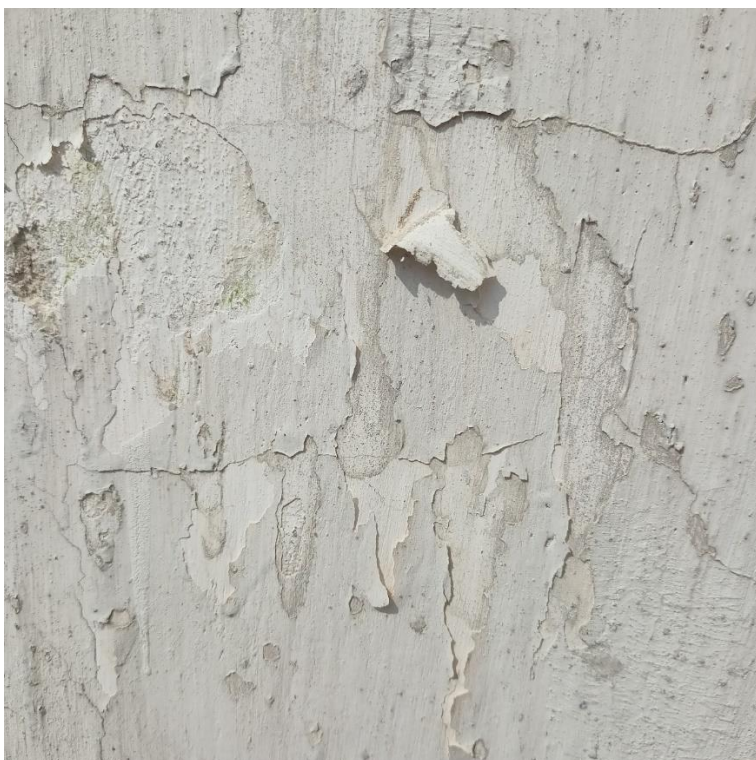
Fot.14. kościół par. p.w. św. Andrzeja w Złoczewie, warstwy białych farb dekorujących tynk na przestrzeni ostatniej ćwierci XX w. i współcześnie. Zewnętrzne emulsyjne powłoki zakrywają porażoną mikrobiologicznie (zielonkawy odcień) i pokrytą zabrudzeniami wapienną farbę.

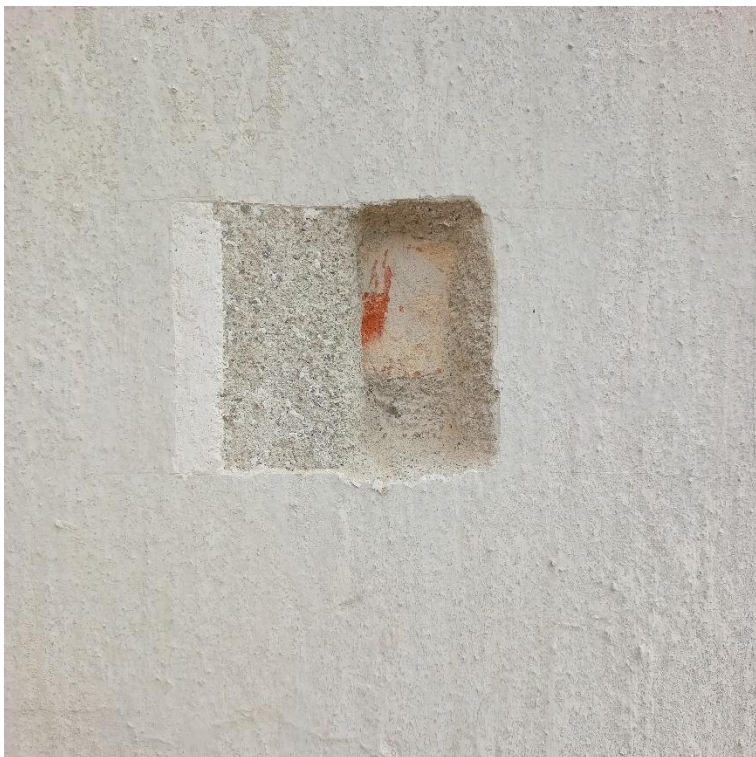
Fot.15. kościół par. p.w. św. Andrzeja w Złoczewie, ściana wschodnia prezbiterium, odkrywka pokazująca wtórny tynk i dwie warstwy współczesnych warstw malarskich w odcieniach bieli. Na oryginalnym wątku ceglany pozostałości (ślady) najprawdopodobniej po historycznym ugrowym tynku.

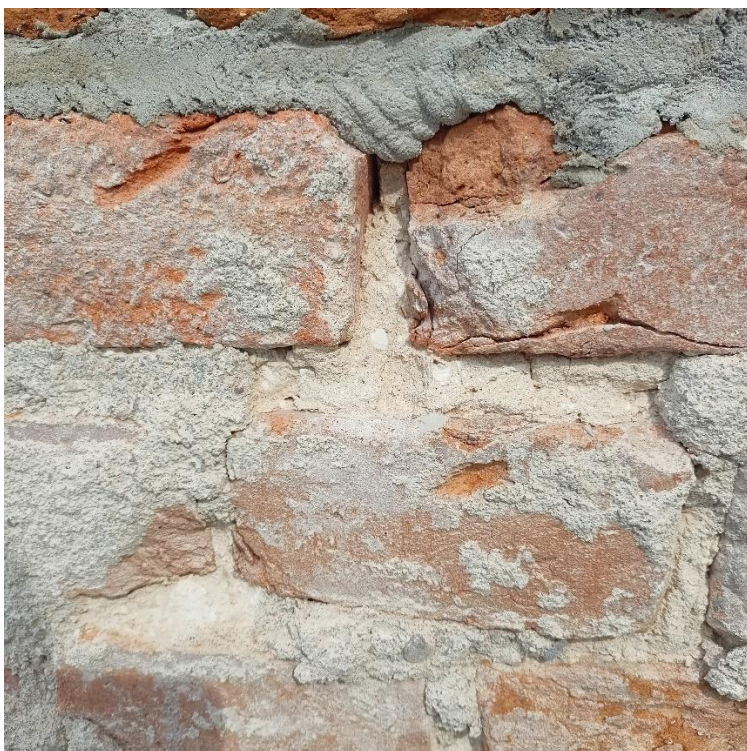
Fot.16. kościół par. p.w. św. Andrzeja w Złoczewie, ściana wschodnia prezbiterium. Oryginalne (ugrowe z widocznymi dużymi grudkami wapna) i wtórne (szare) wypełnienie spoin muru.

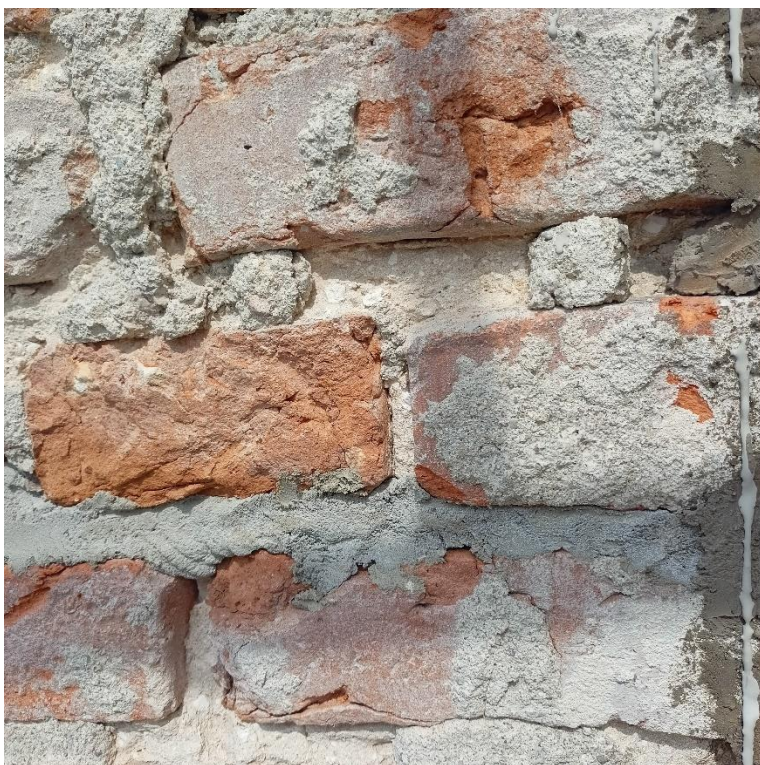
Fot.17. kościół par. p.w. św. Andrzeja w Złoczewie, j/w. ciemnoszara – zaprawa ratunkowa - iniekcje wzmacniające wątek muru.

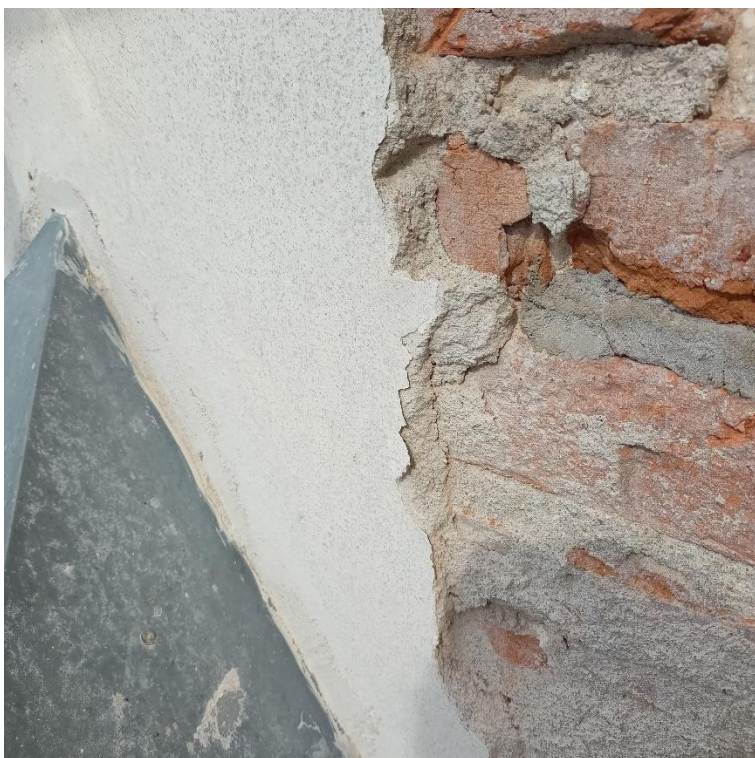
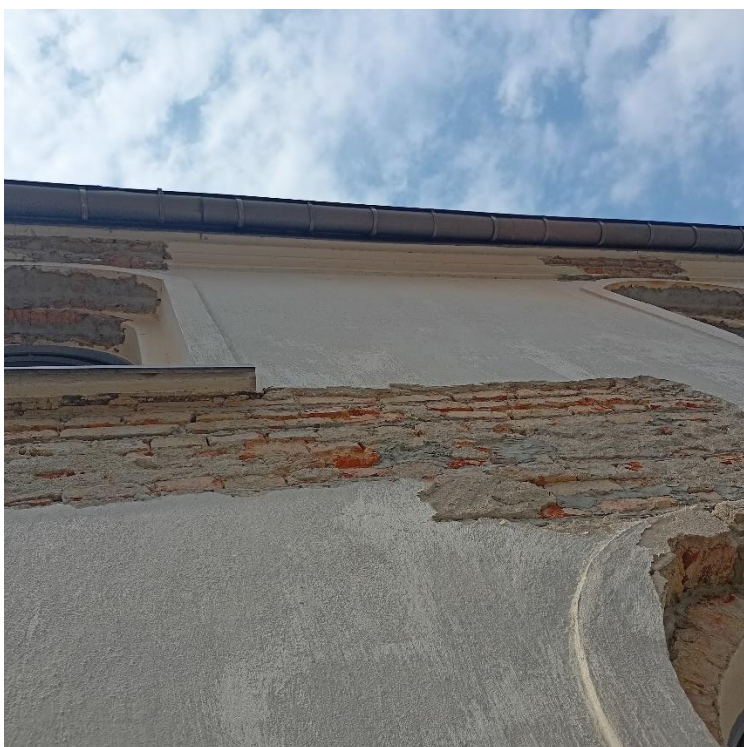
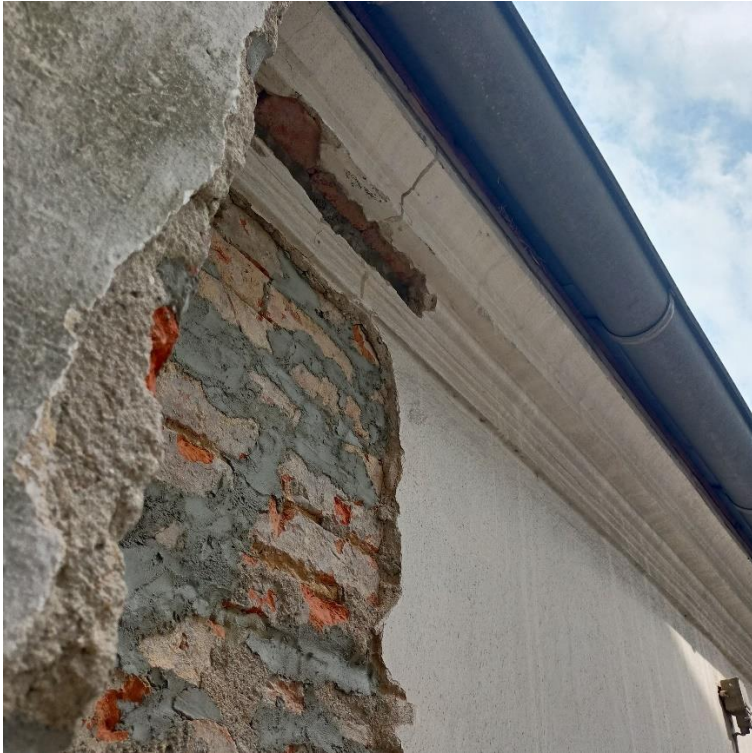
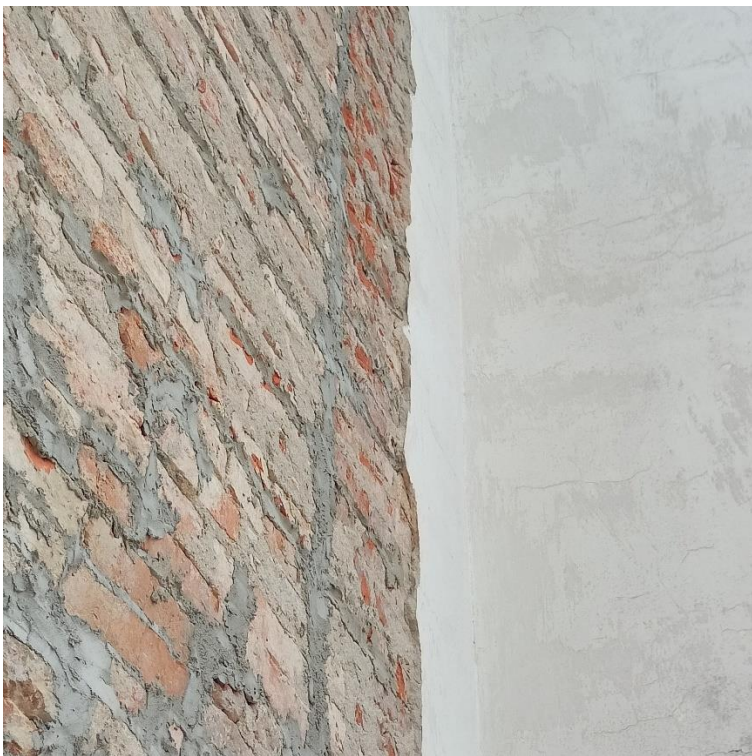
Fot.18. kościół par. p.w. św. Andrzeja w Złoczewie. Wtórna warstwa tynku na wątku muru. Brak historycznych powłok tynkarskich.

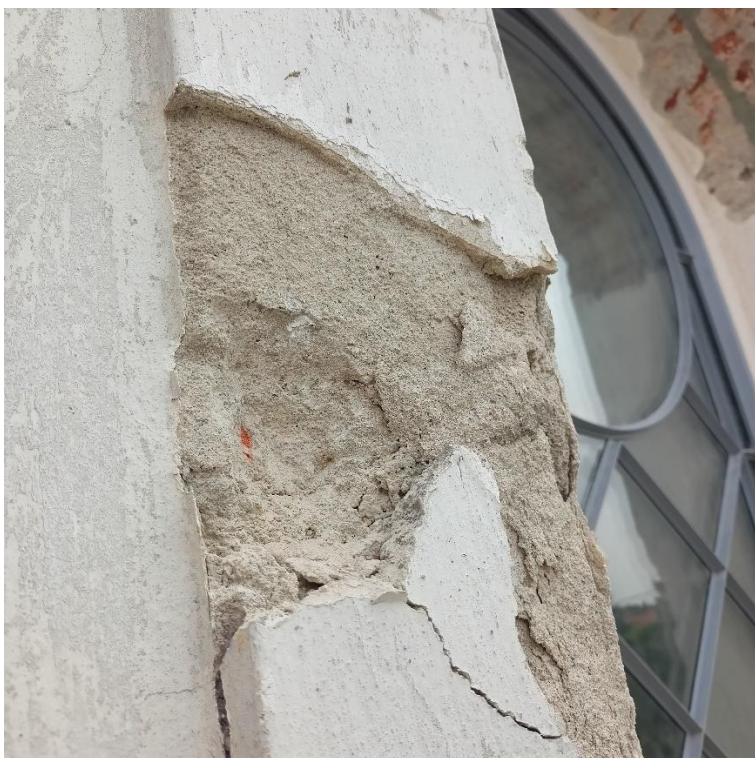
Fot.22. kościół par. p.w. św. Andrzeja w Złoczewie, odkrywka na opasce architektonicznej. Na wtórnym tynku w szarym odcieniu występują trzy współczesne powłoki malarskie. Brak wcześniejszych warstw.

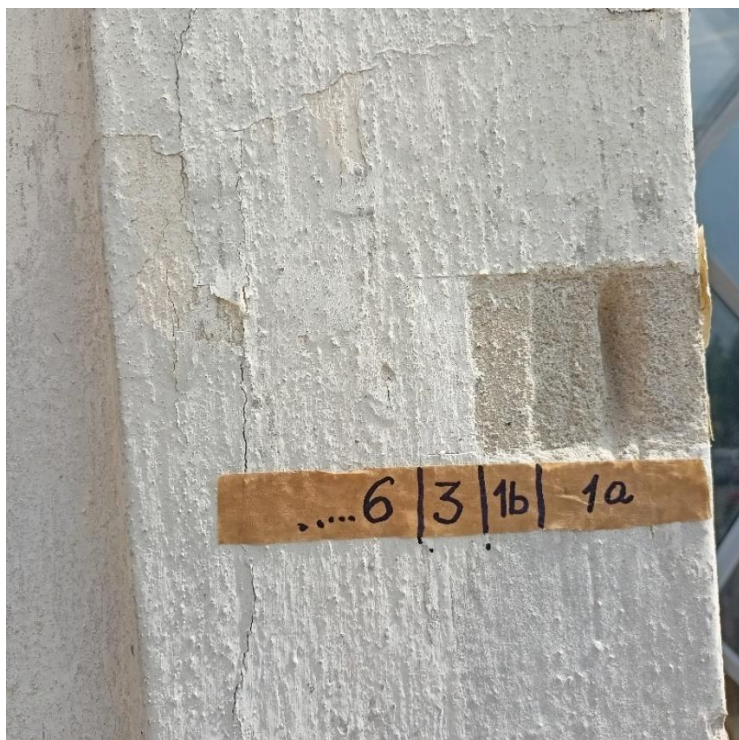
Fot.23. kościół par. p.w. św. Andrzeja w Złoczewie, odkrywka na ścianie z zachowanym wtórnym tynkiem i trzema ostatnimi powłokami malarskimi (warstwy współczesne w układzie występującym w górnych partiach elewacji) .

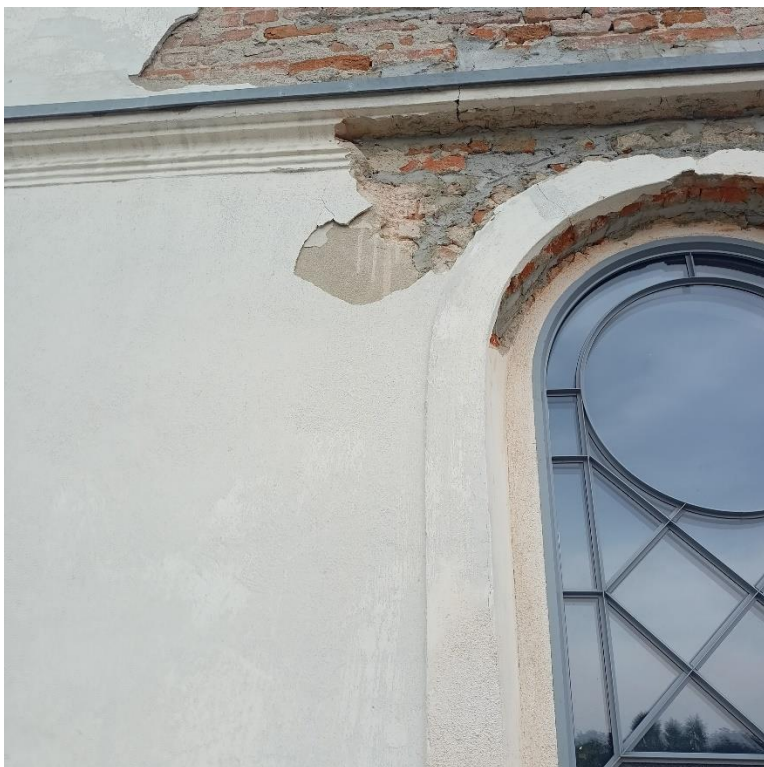
Fot.24. kościół par. p.w. św. Andrzeja w Złoczewie, odkrywka naturalna, miejsce oceny układu warstw dla elementów sztukatorskich. Profilowany gzyms wykonany w jednej wtórnej warstwie narzutu.

15.5.2.5. Głębokie ubytki gzymsów zrekonstruować metodami: z narzutu i ciągnioną

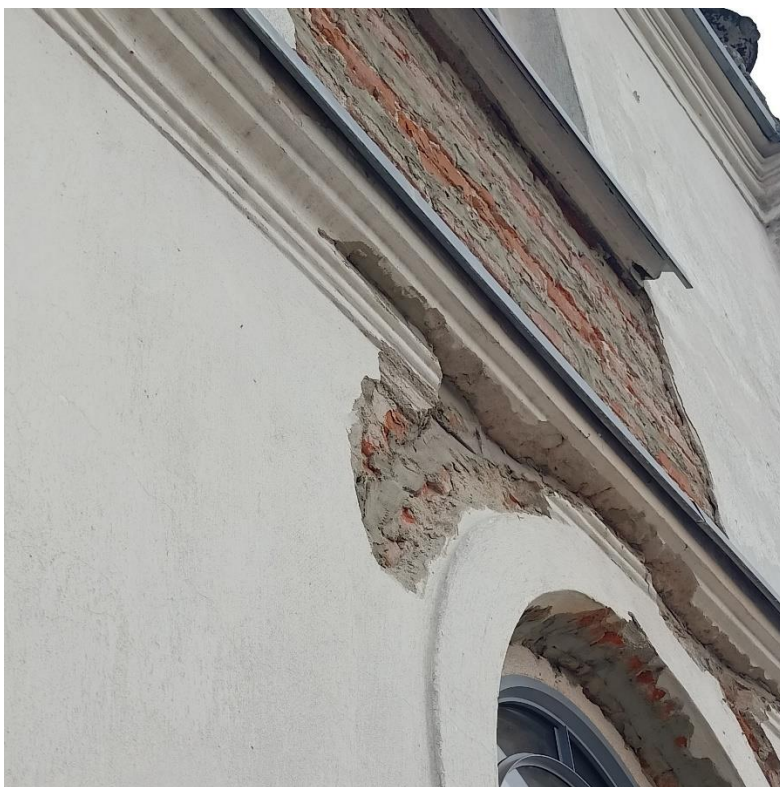
Fot.25. kościół par. p.w. św. Andrzeja w Złoczewie, wtórny tynk wapienno pokryty trzema powłokami malarskimi z faz chronologicznych od czwartej do szóstej.

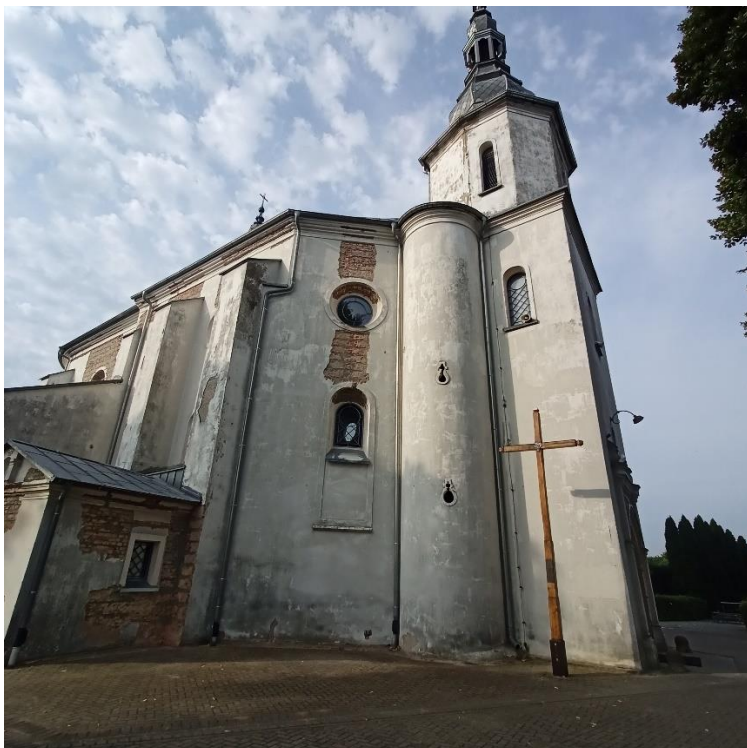
Fot.26. kościół par. p.w. św. Andrzeja w Złoczewie, elewacja od strony północnej. Ściany kościoła pokryte warstwą zanieczyszczeń biologicznych oraz zabrudzeniami powierzchniowymi. Spękania tynku, odsłonięte partie muru w miejscach iniekcji ratunkowych.

W miejscach zakażenia mikrobiologicznego (zielone plamy kolonii glonów i zielenic oraz szaroczarne skupiska grzybów i porostów) należy przeprowadzić zabieg dezynfekcji preparatem biobójczym **KEIM Sikagard 715 -W** (lub inny równoważny produkt o takich samych bądź lepszych parametrach).

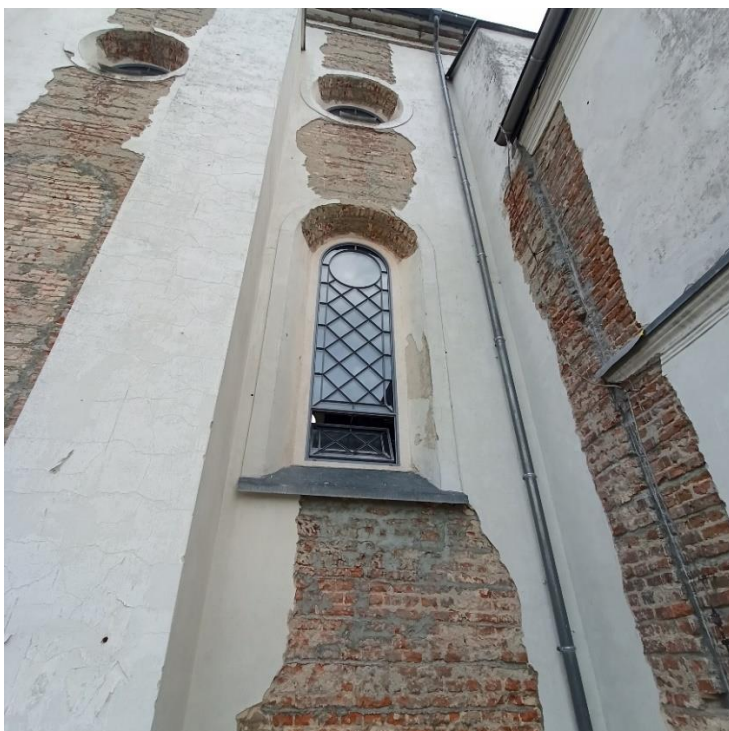
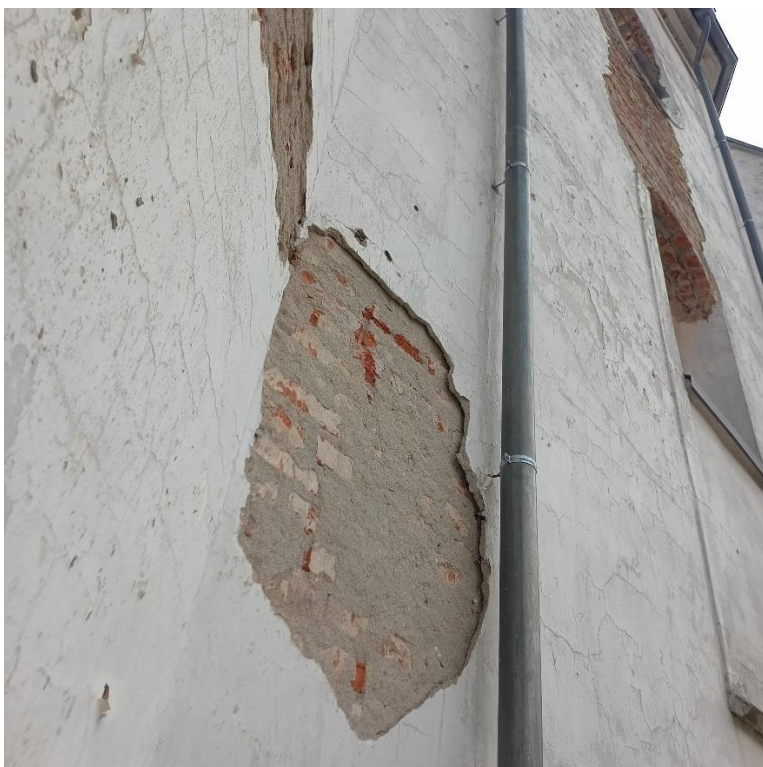
Fot.27-28. kościół par. p.w. św. Andrzeja w Złoczewie, elewacja północna. Siatka spękań oraz odspojenie warstwy tynku.

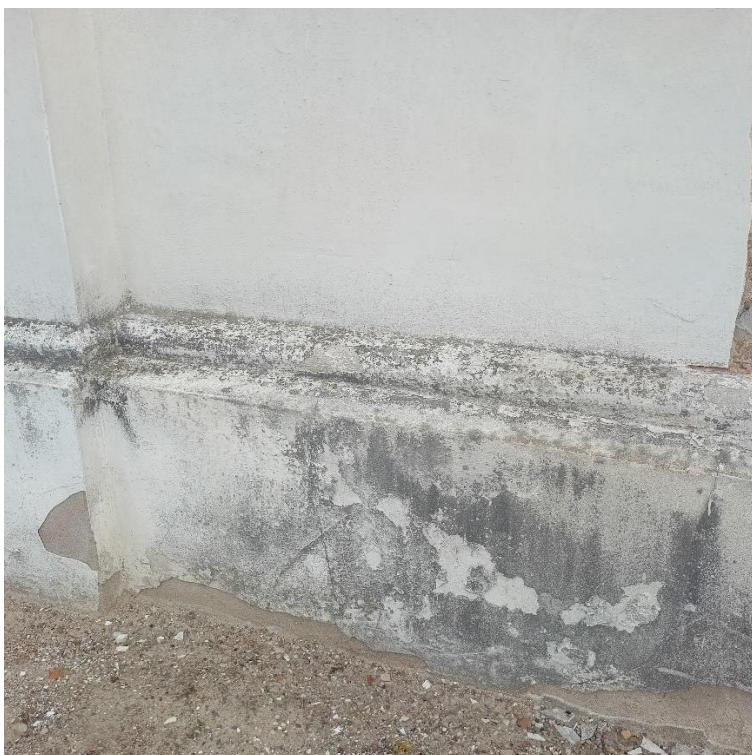
Fot.29. kościół par. p.w. św. Andrzeja w Złoczewie. Skutki przemiany luźnych zanieczyszczeń w zwarte, czarne nawarstwienia.

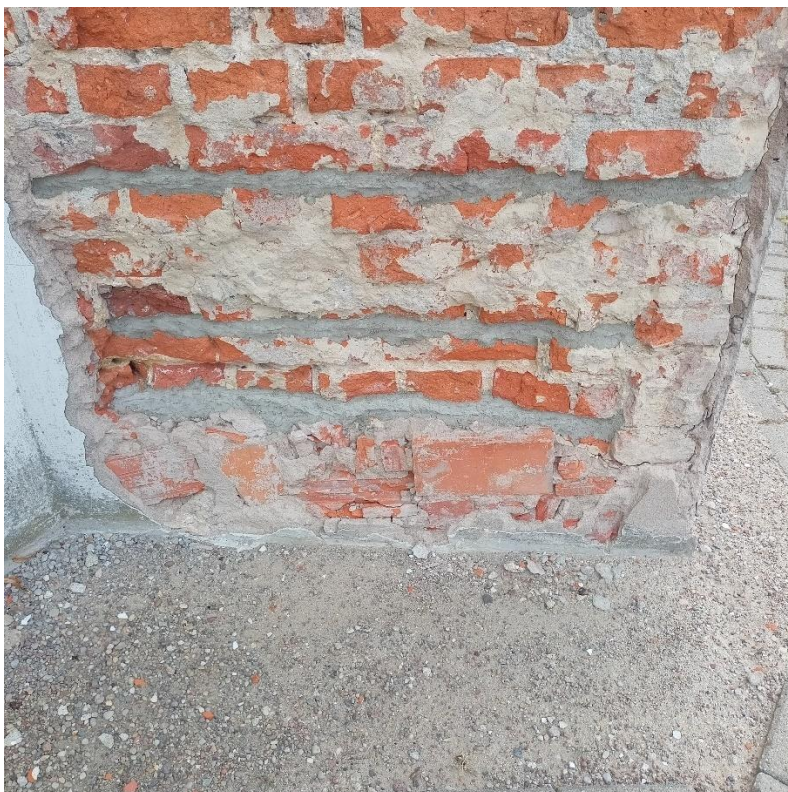
Fot.30. kościół par. p.w. św. Andrzeja w Złoczewie, uzupełnienia w wątku muru na skutek erozja oryginalnej cegły spowodowana brakiem wzmocnienia wątku i niewłaściwym fugowaniem przed zabiegiem współczesnego potynkowania.

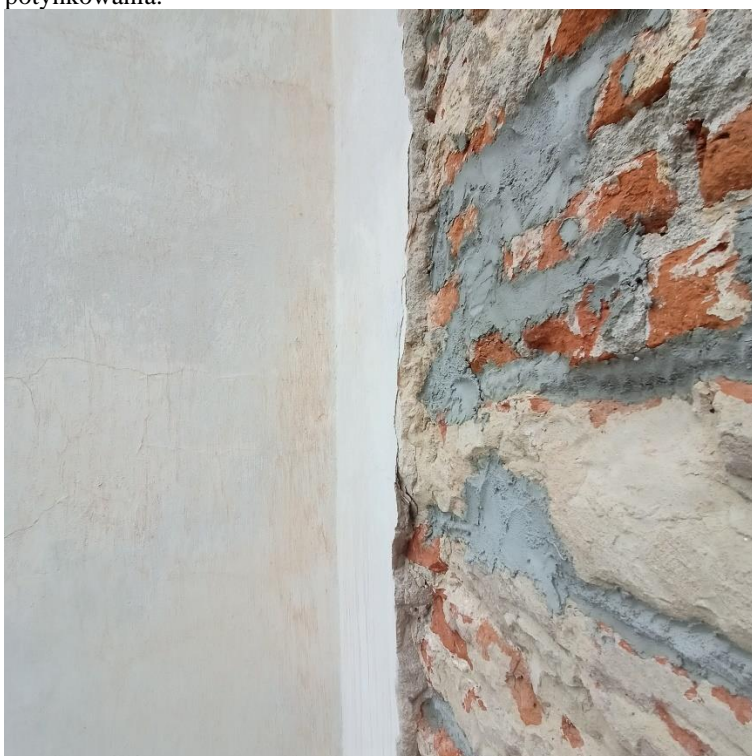
Fot.31. kościół par. p.w. św. Andrzeja w Złoczewie. Skutki erozji wątku muru współcześnie wypełniane wzmocniającymi zaprawami.

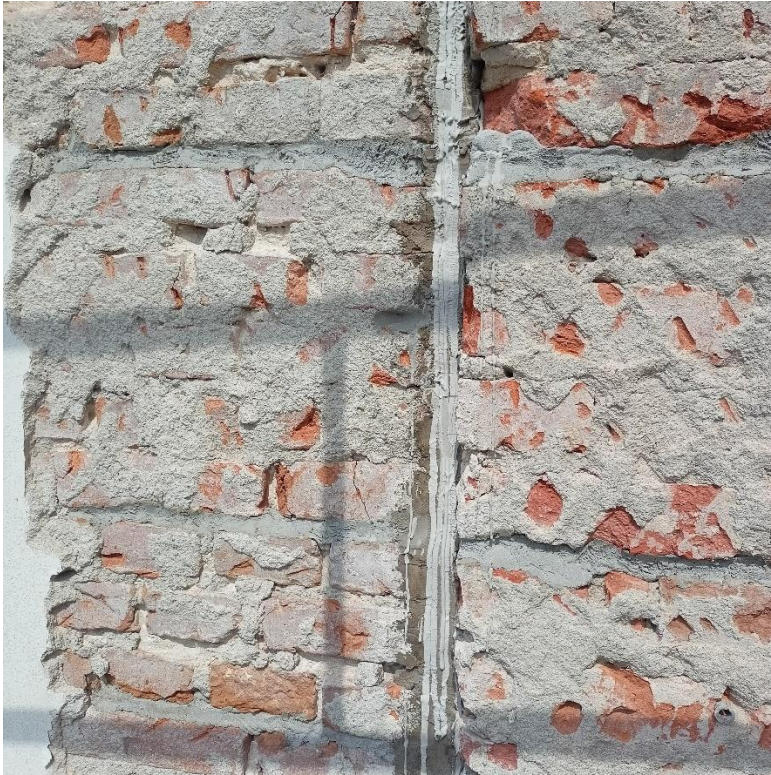
Fot.32. kościół par. p.w. św. Andrzeja w Złoczewie. Nasieki i uszkodzenia mechaniczne na wątku ceglanym wskutek zbijania i nakładania kolejnych warstw tynku.

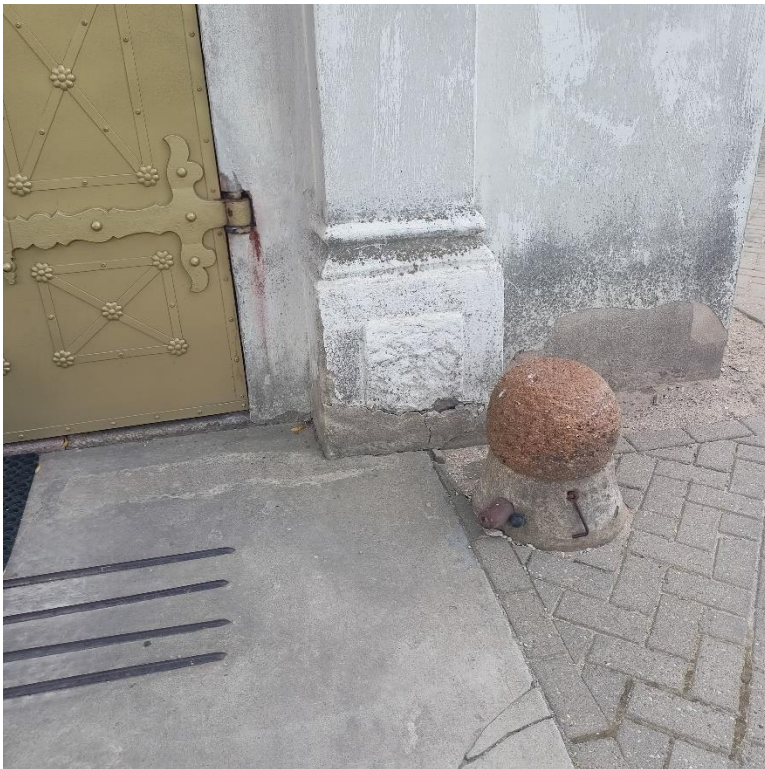
Fot.33. kościół par. p.w. św. Andrzeja w Złoczewie, wejście główne w elewacji zachodniej. Obluzowane i spękanne fragmenty tynku w partii przyziemia spowodowane utratą właściwości mechanicznych wątku pokrytego silnymi zaprawami cementowymi.

Wokół całej budowli w partii przyziemia trwale utrzymujące się zawilgocenie i zanieczyszczenia biologiczne powodują silne procesy osłabiania użytych materiałów, czego następstwem była ich wymiana w kolejnych remontach. To niekorzystne zjawisko szczególnie widoczne jest na całej długości cokołu północnego i południowego oraz elewacji zachodniej (fot.37,40,52,53), gdzie rozkładowi uległa dekoracja architektoniczna przy głównym wejściu do świątyni. (fot.33)

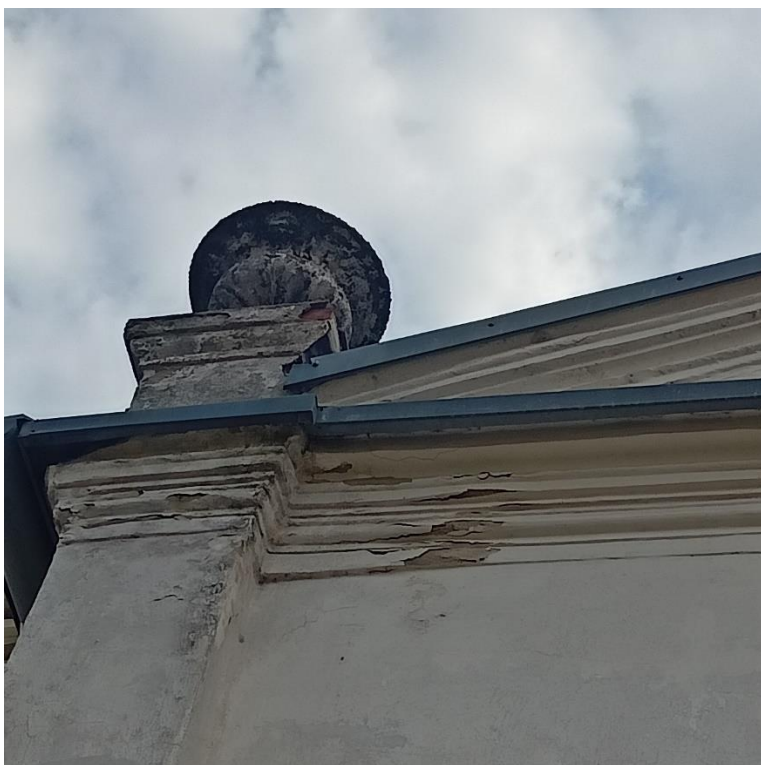
Fot.34. kościół par. p.w. św. Andrzeja w Złoczewie, skutki spływającej na ściany wody z pokrycia dachowego, uszkodzenia warstwy tynkarskiej i malarskiej.

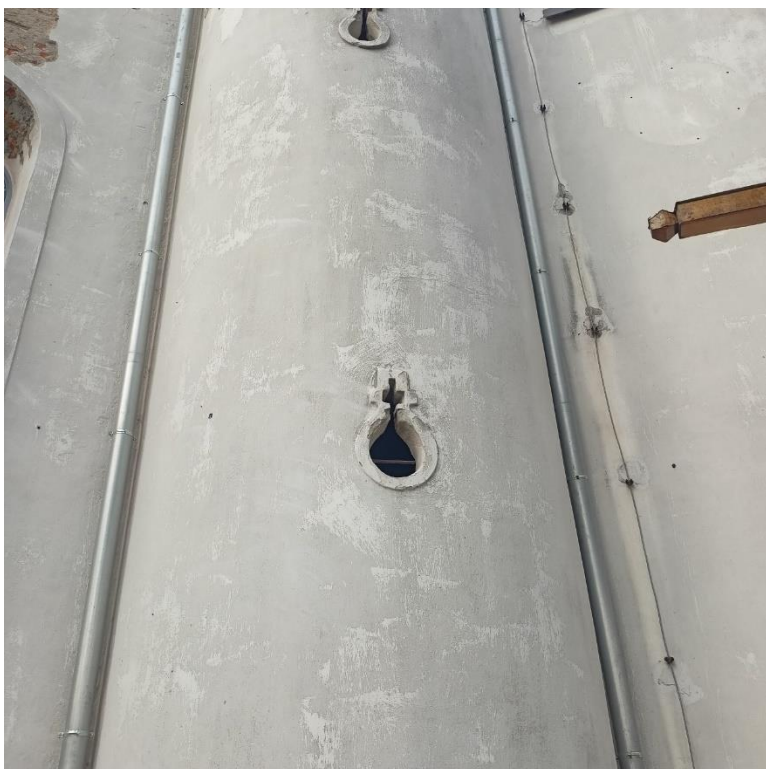
Fot.35. kościół par. p.w. św. Andrzeja w Złoczewie, spękania i wykruszenia tynku w obrębie zamontowanego piorunochronu.
