PROJEKT BUDOWLANY PROJEKT ARCHITEKTONICZNO-BUDOWLANY			RODZAJ OPRACOWANIA
REMONT ZEWNĘTRZNEJ ELEWACJI ZABYTKOWEGO KOŚCIOŁA PW. ŚW. ANDRZEJA APOSTOŁA W ZŁOCZEWIE.			NAZWA ZAMIERZENIA BUDOWLANEGO
			X KATEGORIA OBIEKTU BUDOWLANEGO
98-270 ZŁOCEW UL. KOŚCIELNA 16			ADRES OBIEKTU BUDOWLANEGO
101411_4.0001.228/4			ID DZIAŁKI
PARAFIA RZYMSKOKATOLICKA ŚW. ANDRZEJA APOSTOŁA W ZŁOCZEWIE UL. KOŚCIELNA 16 98-270 ZŁOCZEW			INWESTOR
ZAKRES OPRACOWANIA	IMIĘ I NAZWIKO	SPECJALNOŚĆ I NR UPRAWNIEŃ BUDOWLANYCH	PODPIS
ARCHITEKTURA	projektant: mgr inż. arch. Marcin Gwis	do proj. bez ograniczeń w spec. architektonicznej upr. nr 26/R-319/ŁOIA/05

DATA OPRACOWANIA: LUTY 2023

Nazwa inwestycji:	Remont elewacji zewnętrznej zabytkowego kościoła pw. Św. Andrzeja Apostoła w Złoczewie
Inwestor:	Parafia Rzymskokatolicka Św. Andrzeja Apostoła w Złoczewie, ul. Koscielna 16, 98-270 Złoczew
Nazwa obiektu:	98-270 Złoczew ul. Koscielna 16
Localizacja obiektu:	
Temat rysunku:	Inwentaryzacja - rzut parteru
Rodzaj opracowania:	PROJEKT ARCHITEKTONICZNO - BUDOWLANY
Branda:	Imię, nazwisko oraz nr upr. bud. Spełniając uprawnienia budowlanych
Konstrukcja	do projektowania bez ograniczeń w specjalności konstrukcyjno - budowlanej

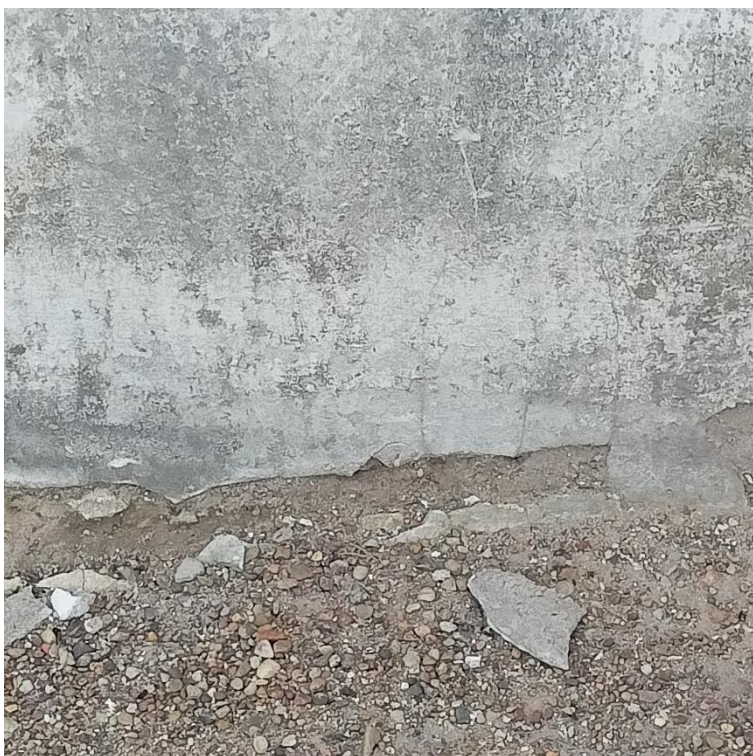
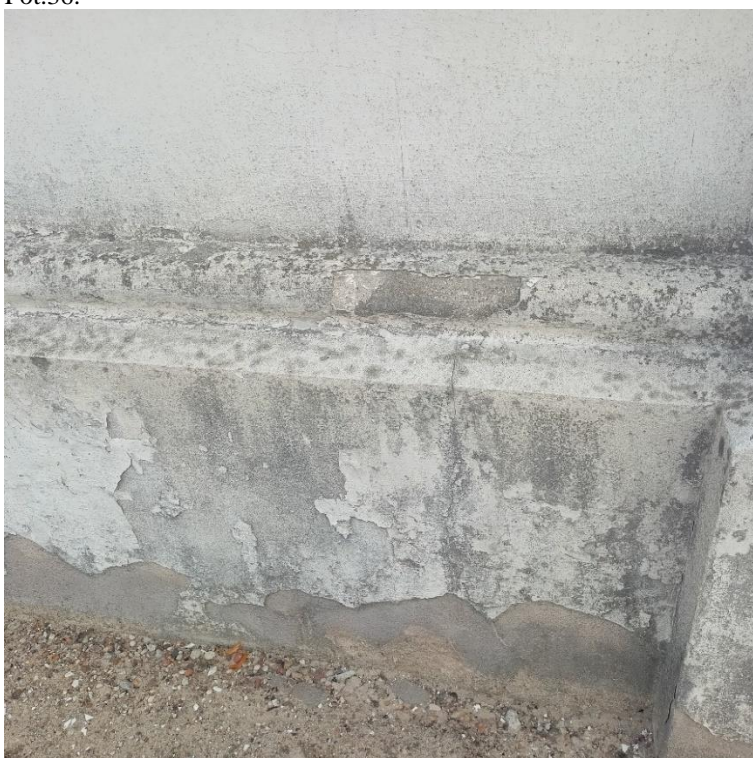
Fot. 36-37. kościół par. p.w. św. Andrzeja w Złoczewie, koncentracja zniszczeń w partii przyziemia.

Po radykalnych działaniach usunięcia tynków dolnej strefy ścian zapewne z powodu ich złego stanu zachowania, w kolejnych pracach remontowych wykonano jedynie miejscowe odnawianie zniszczonych partii wykonując uzupełnienia bądź zatarcia z zaprawy cementowej, które z czasem wpłynęły na dalsze procesy degradacji zapraw. (fot.12,36,42)

Część spoiny w wątku wypełnionych jest wtórnie wadliwym materiałem i w jego otoczeniu obserwuje się koncentrację zniszczeń. Szczególnie w dolnych partiach murów zauważalne jest osłabienie struktury muru skutkujące rozsadzaniem i pękaniem materiału, odpadaniem kilkucentymetrowych okruchów i podatnością na uszkodzenia mechaniczne. (fot.16,30,31,32) Złe odprowadzenie wód opadowych i utrzymywanie się wilgoci kapilarnej nasiliły procesy niszczące prowadzące do osłabienia tynków oraz do miejscowego obluźwania cegieł, a w konsekwencji do ich częściowej degradacji. Potynkowanie cementowe wstrzymujące naturalne procesy wymiany wilgotności i temperatury przyspieszyło i pogłębiło procesy erozji. Pod utwardzoną powierzchnią znajduje się osłabiony materiał. Następstwa tego procesu widoczne są w części przyziemia ze spękanymi i obluźwanymi warstwami tynków. (fot.29,33,36,37,40,41,42,43,45) Zanieczyszczenia spowalniają odprowadzenie wód opadowych i przyspieszają degradację otaczającego materiału.(fot.36,40)

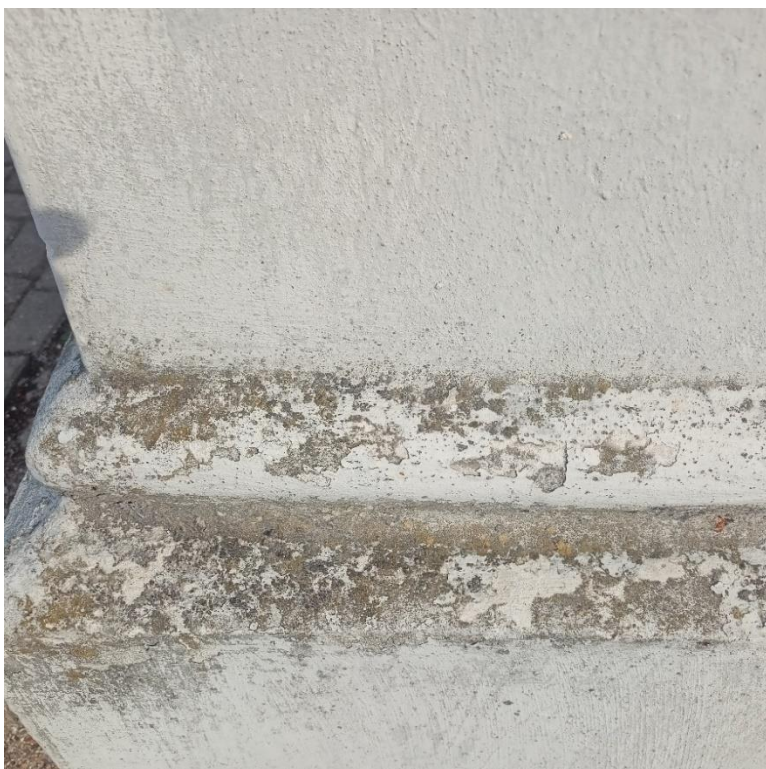
Fot. 38. kościół par. p.w. św. Andrzeja w Złoczewie, porażenie mikrobiologiczne w partiach zawilgoconych.

Miejscowo występuje też porażenie mikrobiologiczne intensywne w partiach zawilgoconych, narażonych na stałe zamakanie. (fot.38,41)

W miejscach zakażenia mikrobiologicznego (zielone plamy kolonii glonów i zielenic oraz szaroczarne skupiska grzybów i porostów) należy przeprowadzić zabieg dezynfekcji preparatem biobójczym **KEIM Sikagard 715 -W** (lub inny równoważny produkt o takich samych bądź lepszych parametrach).

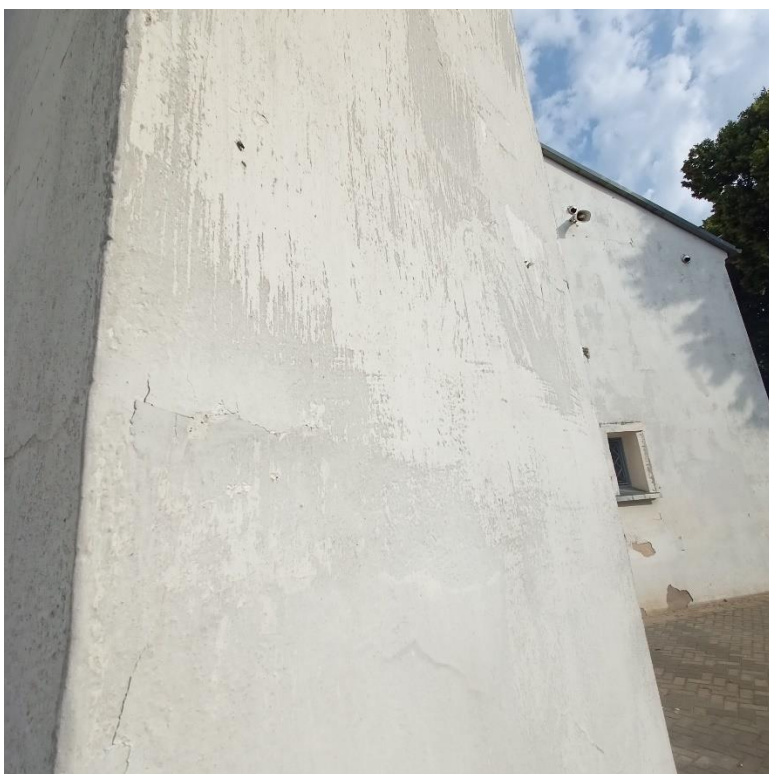
Fot.39. kościół par. p.w. św. Andrzeja w Złoczewie. Zniszczone warstwy farby pokrywającej tynk. Złuszczenia warstwy emulsyjnej, zabrudzenia i spękania warstw wapiennych.

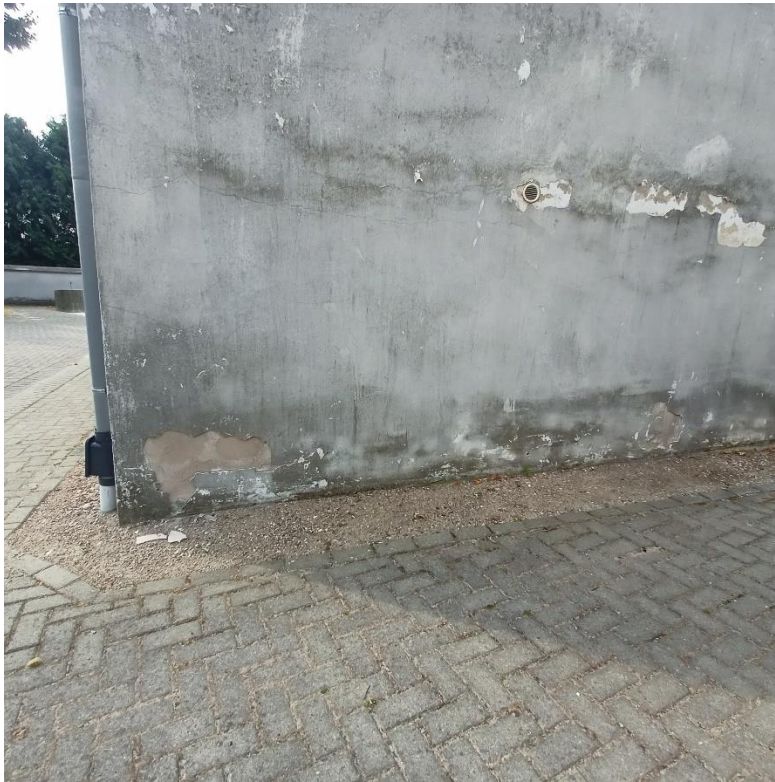
Fot. 40. kościół par. p.w. św. Andrzeja w Złoczewie, uszczelnienie powierzchni ścian przez czarne, zwarte nawarstwienia od strony północnej i południowej.

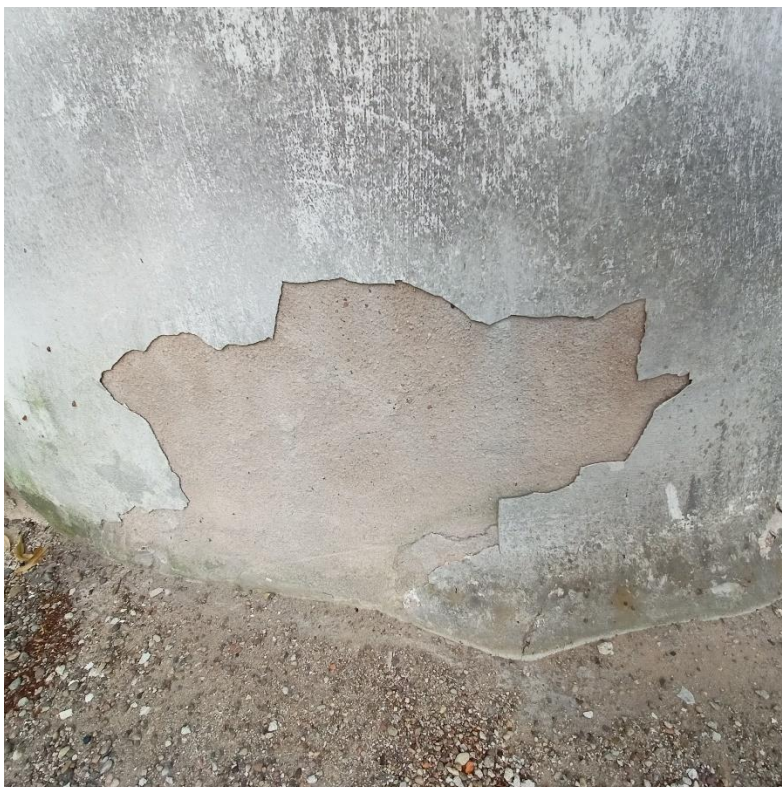
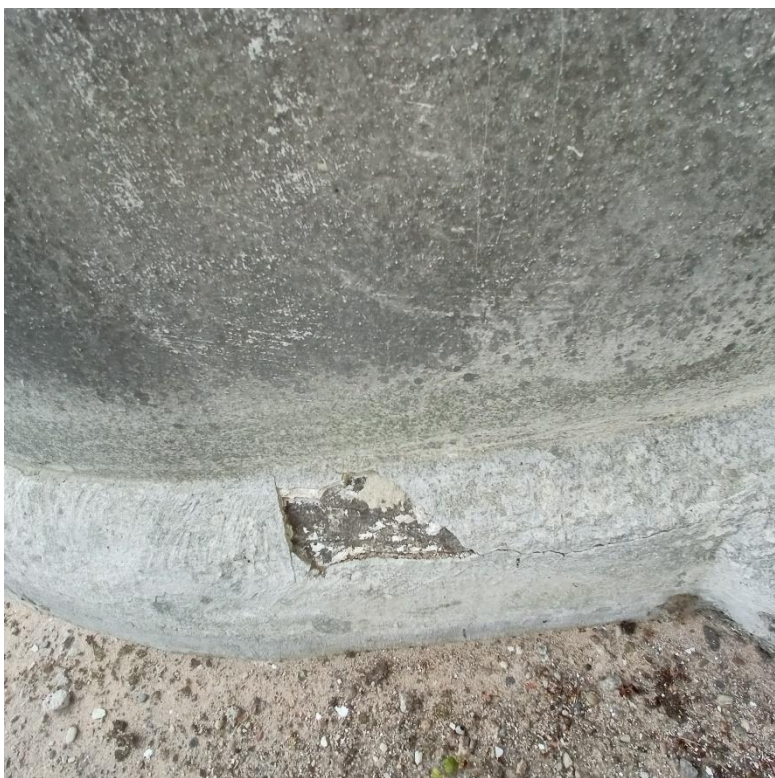
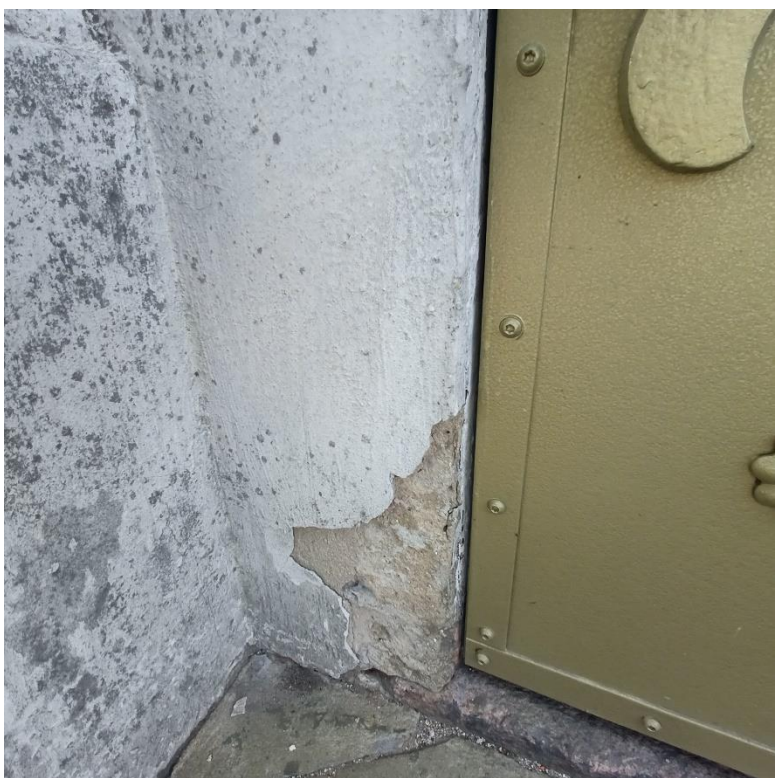
Fot. 41-43. kościół par. p.w. św. Andrzeja w Złoczewie, zniszczenia spotęgowane w dolnych partiach budowli, tynki i powłoki farb rozwarstwione, odpadające i łuszczące się.

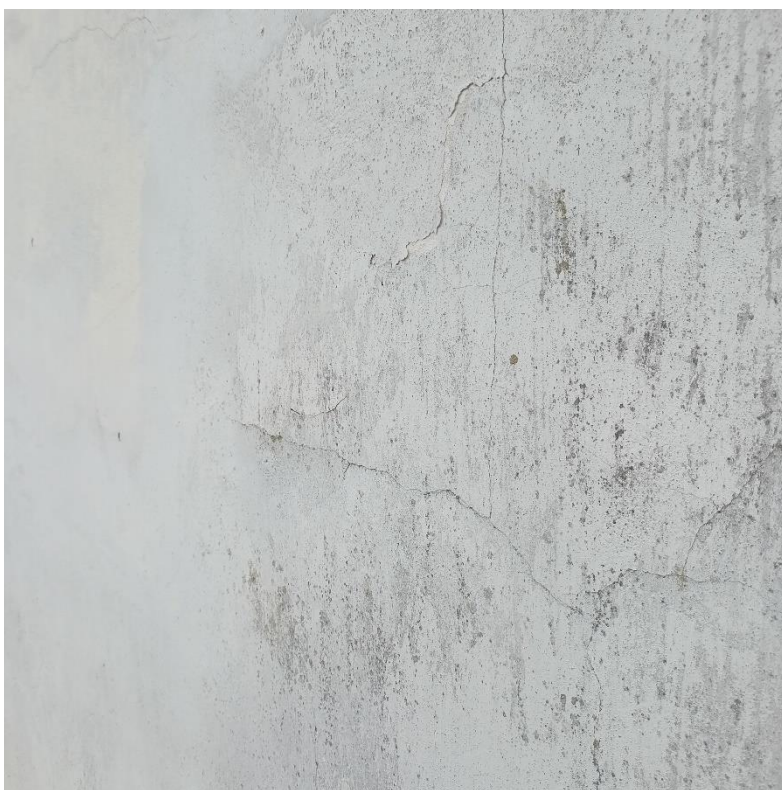
Fot. 44. kościół par. p.w. św. Andrzeja w Złoczewie, elewacje zewnętrzna z brudną i spękaną odpadającą powłoką farby.

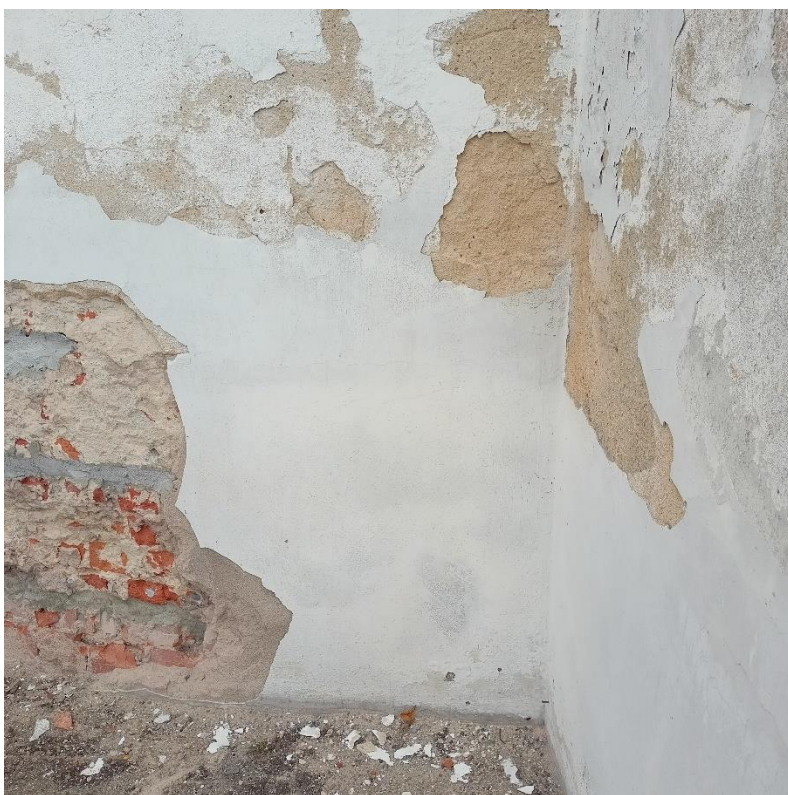
Fot. 45. kościół par. p.w. św. Andrzeja w Złoczewie, zniszczenia partii przyziemia: osłabienie właściwości mechanicznych podłoża, niewłaściwe fugi, rozwój mikroflory, rozwarstwienia tynku.

15.5.2.1. W miejscach zawilgoconych, zagrzybionych i zasolonych wykonać warstwę tynku renowacyjnego **KEIM Porosan**, zgodnych z normą i posiadających certyfikat WTA / Stowarzyszenia Naukowo-Technicznego ds. Konserwacji Budynków i Ochrony Zabytków / - istniejący zasolony i zawilgocony tynk skuć do wysokości powyżej widocznej strefy uszkodzeń.

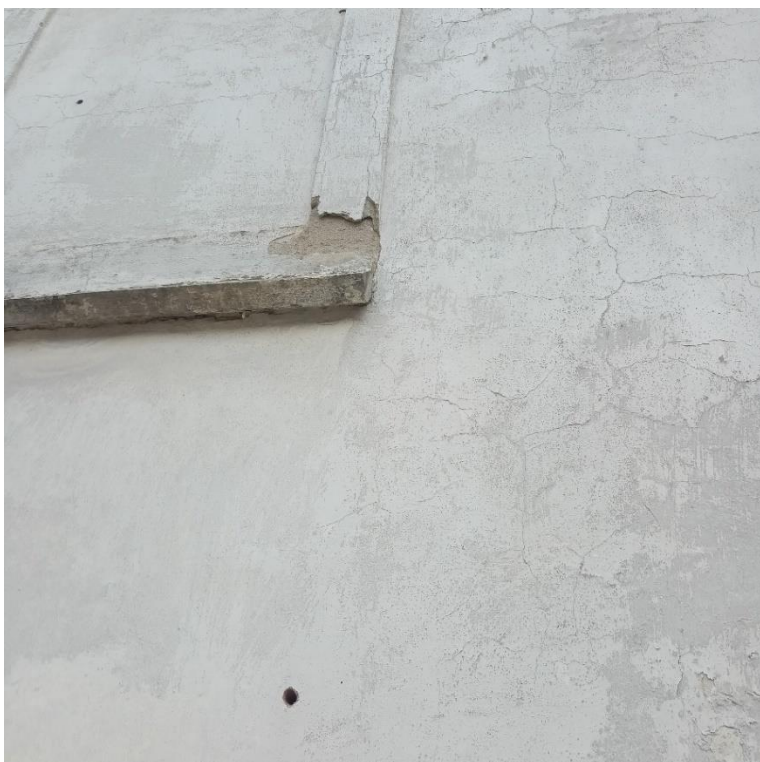
Fot.46. kościół par. p.w. św. Andrzeja w Złoczewie, zniszczenia – rozwarstwienia tynku w miejscach dekoracji architektonicznych.

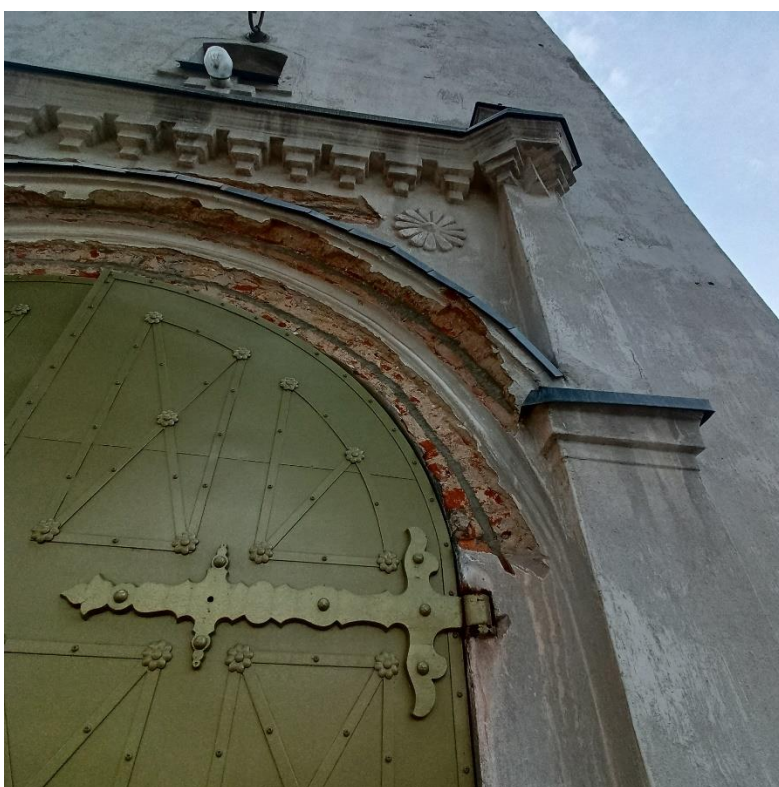
Fot.47. kościół par. p.w. św. Andrzeja w Złoczewie, zniszczenia profili sztukatorskich w skutek współczesnych napraw wążku muru.

15.5.2.5. Głębokie ubytki gzymsów zrekonstruować metodami: z narzutu i ciągnioną

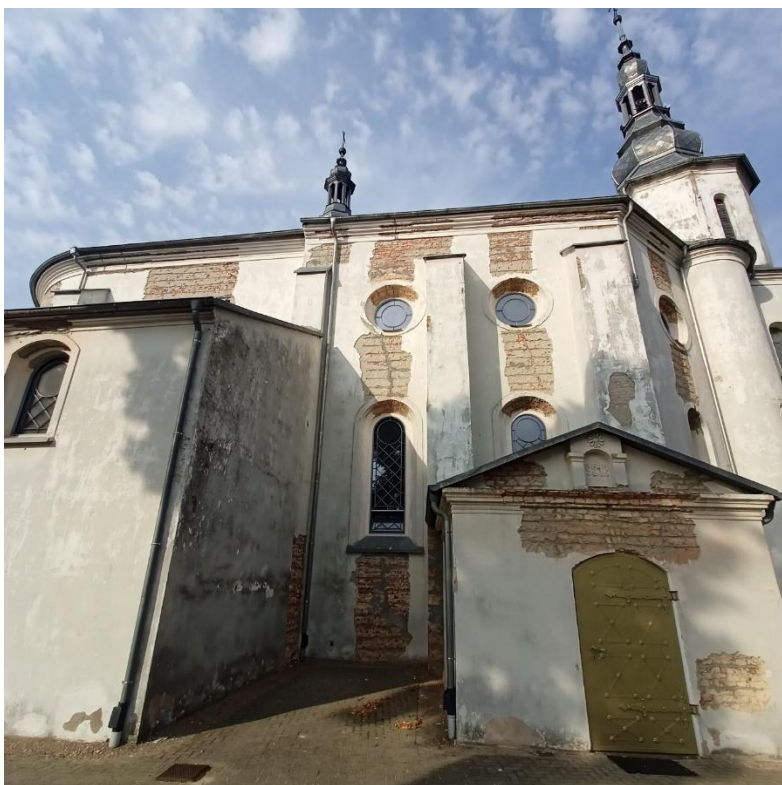
Fot. 49. kościół par. p.w. św. Andrzeja w Złoczewie, widok na elewację północno-zachodnią.

W szczególności ściany górnej kondygnacji wieży i ściany od strony północnej są pokryte warstwą zabrudzeń powierzchniowych oraz zanieczyszczeń biologicznych. (fot.49,53) Na pozostałych ścianach ich zasięg i intensywność jest zróżnicowana, a kurz, sadze i pyły zalegają ze szczególną intensywnością na powierzchniach zacienionych, gdzie najintensywniej woda opadowa i kondensacyjna zawilgacając i osychając przyspiesza konsolidację osadzającej się sadzy i kurzu oraz pyłów naturalnych nanoszonych przez wiatr.
