# INWENTARYZACJA WIĘŻBY DACHOWEJ NAD KAPLICĄ PW. NAJŚWIĘTSZEGO SERCA PANA JEZUSA W PĘDZEWIE

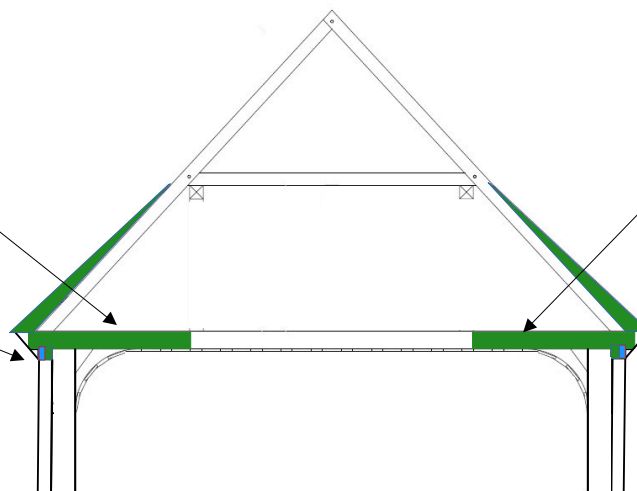
## WIĄZAR XI

Belka więziorowa z pojedynczymi, nielicznymi, starymi kanalikami po owadach na całej długości I stopień degradacji

Murlata zawilgocona i porażona przez owady I stopień degradacji

Przypustnice częściowo niemożliwe do rozpoznania  
Możliwe zawilgocenie i korozja z powodu owadów

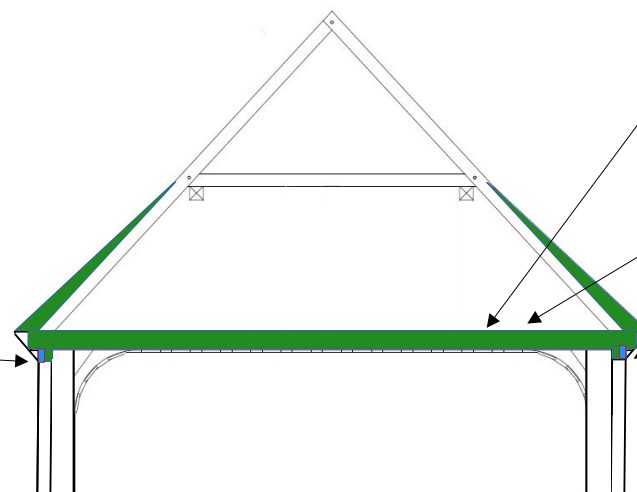
## WIĄZAR XII

Na belkach więziorowych, deskach stropu i deskach komunikacyjnych, po stronie północnej – pojedyncze plamy wilgoci z powodu nieszczelności między dachówkami

Belka więziorowa ze starymi kanalikami po owadach na całej długości, uszkodzona w znacznym stopniu przez owady III stopień degradacji

Murlata zawilgocona i porażona przez owady I stopień degradacji

Przypustnice częściowo niemożliwe do rozpoznania  
Możliwe zawilgocenie i korozja z powodu owadów
