**Program prac konserwatorskich  
elewacji kościoła pw. św. Walentego w Łąźnie**

**Toruń-Łąźń 2019**

#### 4. Stan zachowania i przyczyny zniszczeń

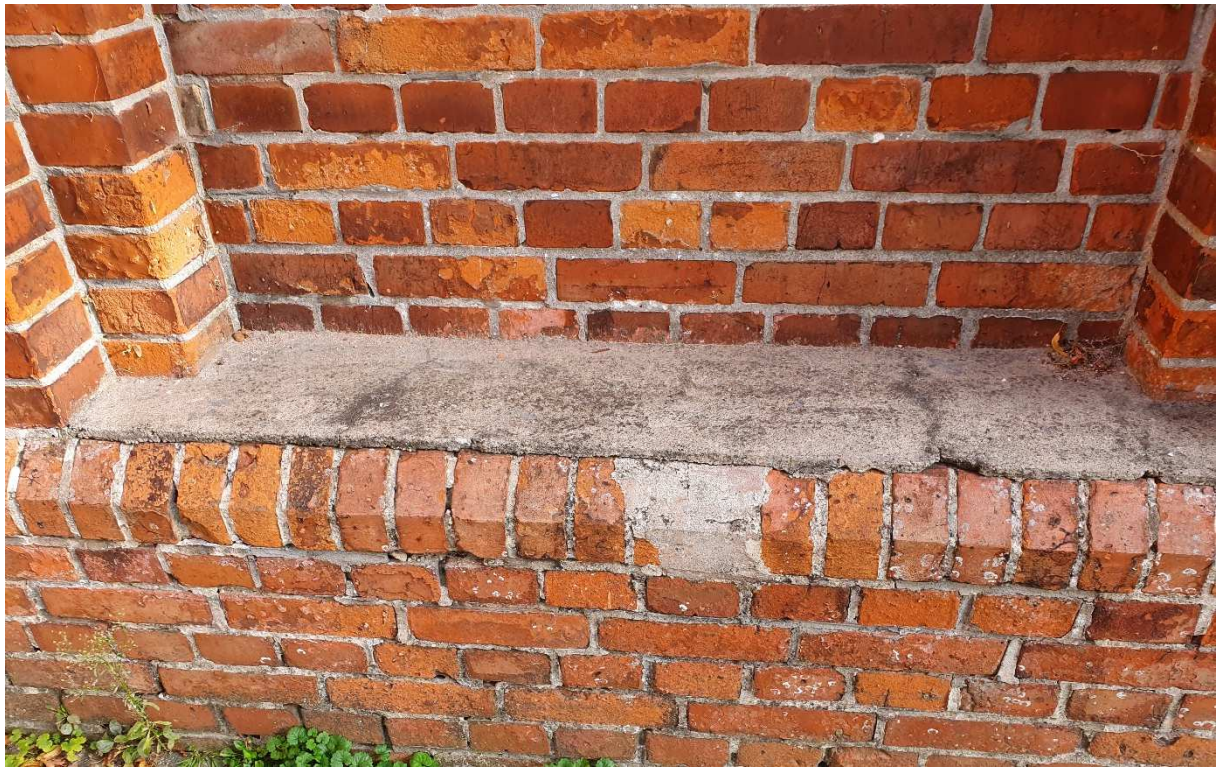
Kolejny typ uszkodzeń zlokalizowany jest w przyziemiu obiektu. Na całym obwodzie kościoła widoczne są zniszczenia charakterystyczne dla korozji solnej cegły, uszczelnionej zbyt silną spoiną o niewystarczającej porowatości. Intensyfikacji transportu kapilarnego oraz powstawaniu korozji solnej sprzyja także betonowa opaska obiegająca cały obiekt. Krystalizujące w przypowierzchniowych warstwach cegły sole rozpuszczalne w wodzie powodują odpajanie warstwy spieku ceramicznego. Ceramika w przyziemiu posiada złuszczone w ten sposób lico i odsłonięte porowate wnętrze. Część z uszkodzeń uzupełniono zaprawą murarską lub spoiną, roztartą na watek, szeroko poza uszkodzenia.

Fot.5. Łążyn, kościół pw. św. Walentego. Fragment wątku ceglanego w partii cokołowej. Na zdjęciu widoczne liczne płytkie złuszczenia lica.

**-Obszary na których występują uszkodzenia spowodowane przez działanie soli rozpuszczalnych w wodzie, odsolić metodą migracji soli do rozszerzonego środowiska.**

*Okłady z waty celulozowej (7 warstw) i wody destylowanej nałożyć na powierzchnię muru i pozostawić do całkowitego wyschnięcia. W razie potrzeby zabieg powtarzać.*

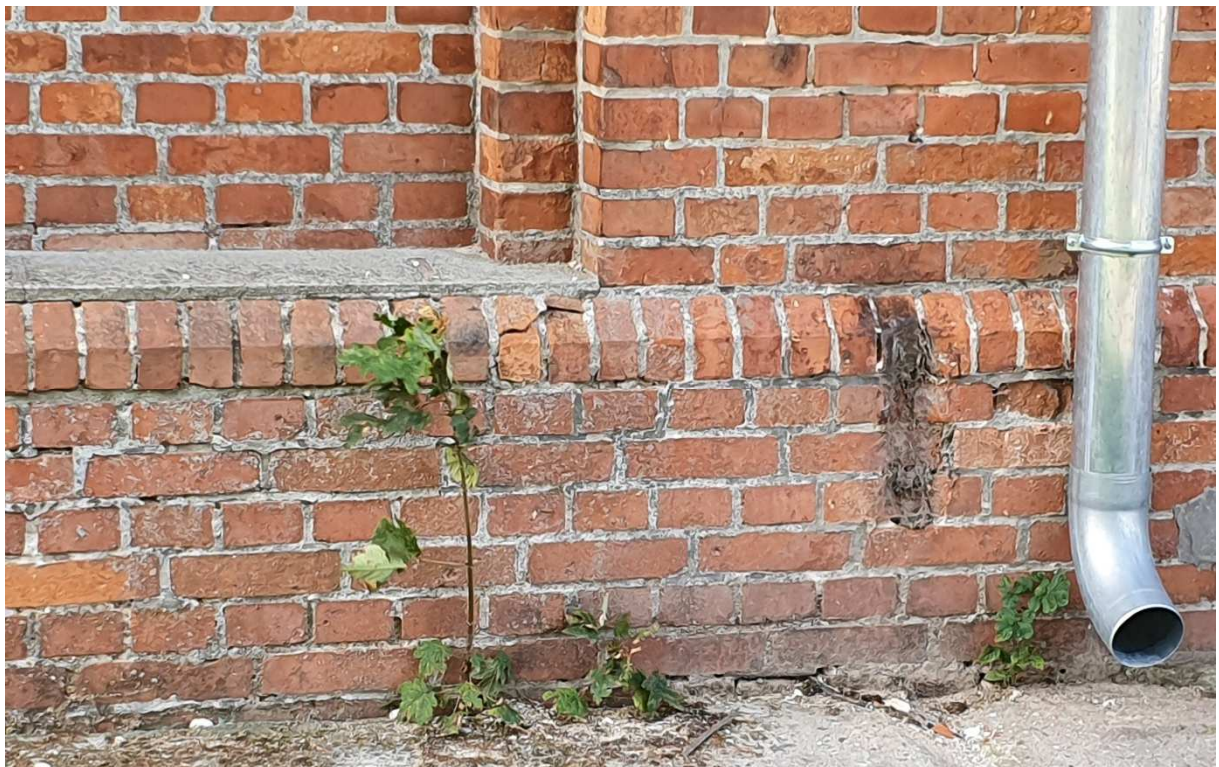
Fot.6. Łążyn, kościół pw. św. Walentego. Fragment wątku ceglanego w partii cokołowej. Na zdjęciu widoczne liczne płytkie złuszczenia lica.

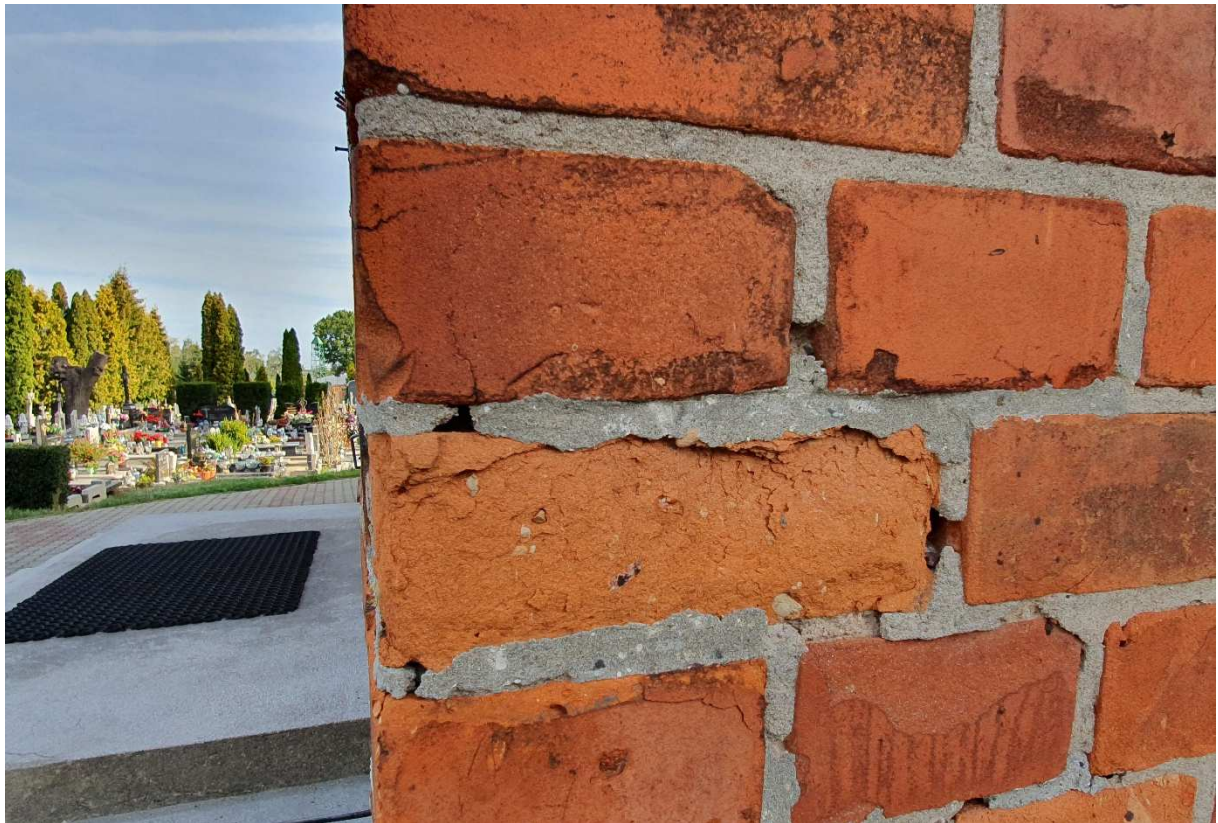
Drobne złuszczenie powierzchni oraz ubytki mechaniczne narożników i krawędzi cegły rozmieszczone są dość równomiernie na powierzchni całej elewacji. Powstały najprawdopodobniej podczas historycznych remontów/wymiany spoiny.

Fot.7. Łążyn, kościół pw. św. Walentego. Fragment wątku ceglanego. Na zdjęciu widoczna wtórna, cementowa spoina oraz powierzchniowe złuszczenia cegły.

**-Usunąć rozkruszone i wypłukane spoiny oraz uszkodzone powyżej 70% cegły, a także wszelkie wtórne materiały użyte podczas doraźnych napraw wátku ceglanoego.**

*Wątek uzupełnić cegłą nową lub rozbiórkową, o kolorystyce i właściwościach mechaniczno-fizycznych korespondujących z cegłą oryginalną. Kształtki osadzić na zaprawie wapienno-trasowej **Optosan TWM** f-my Optolith i wyspoinować zaprawą **Optosan TKF** w kolorze dobranym do koloru spoiny wcześniejszych napraw (TKF 55).*

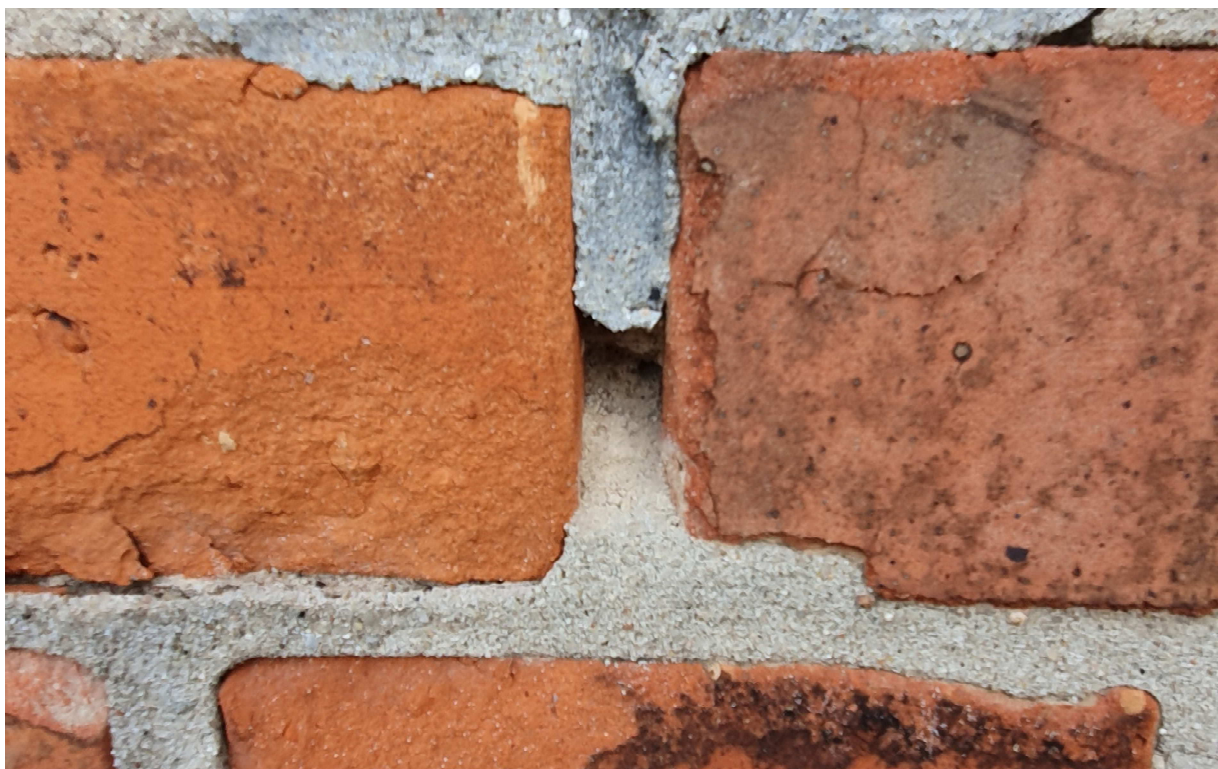
Spoina wątku jest w wielu miejscach spękana i odspojona, osłabiony materiał wykrusza się i wysypuje lokalnie, ukazując wcześniejszą zaprawę w kolorze jasno-beżowym.

Fot.8. Łążyn, kościół pw. św. Walentego. Fragment wątku ceglanego. Na zdjęciu widoczna odkrywka spoinu ukazująca materiał oryginalny w jasno-piaskowym odcieniu.

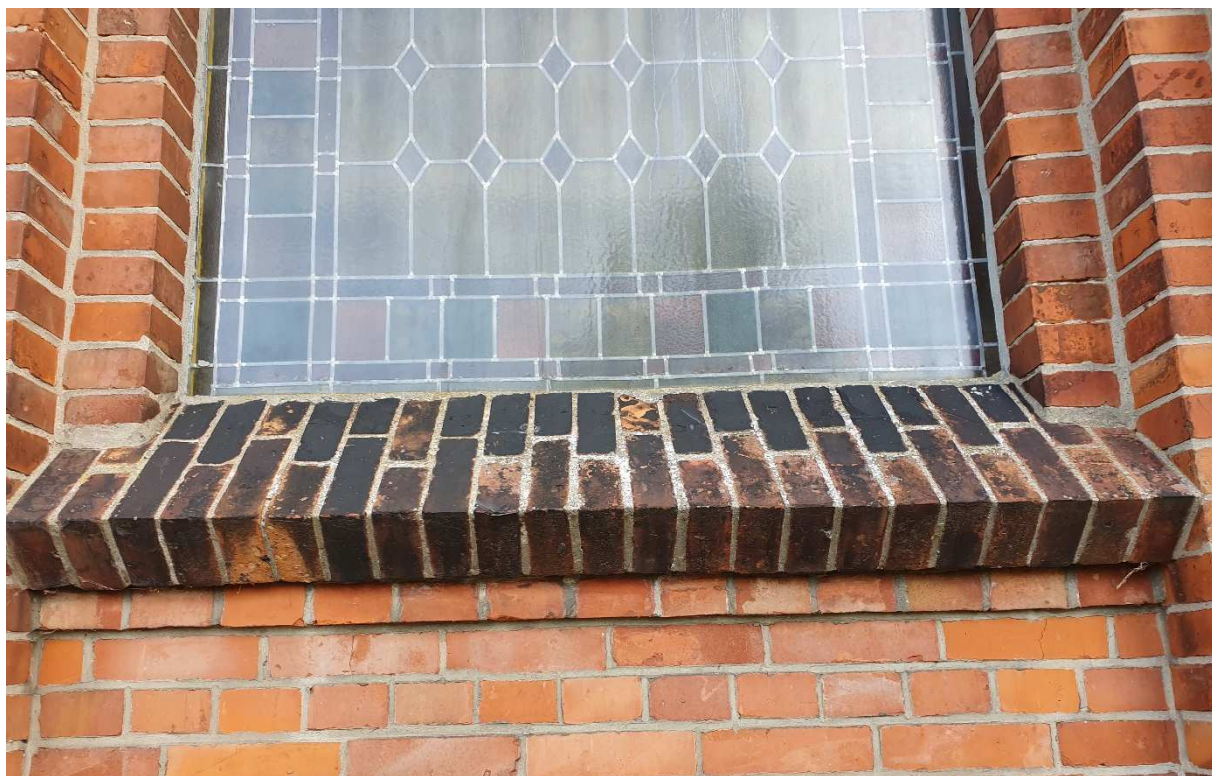
Elewacja posiada typowe zabrudzenia typu miejskiego w postaci cienkiej, dobrze przylegającej do podłoża, czarnej patyny pochodzenia mineralnego. Naloty zlokalizowane są w okolicach powierzchni spływowych oraz na gzymsie schodkowym. Szczególnie intensywne nawarstwienia znajdują się na parapetach okien.

Fot.9. Łążyn, kościół pw. św. Walentego. Nawarstwienia miejskie na spływowych powierzchniach parapetów okiennych.

**-Wątek ceglany oczyścić za pomocą metod fizycznych: hydrodynamiczna, strumieniowo-ścierna.**

*Oczyszczanie poprzedzić przeprowadzeniem prób w mniej eksponowanych miejscach, w celu ustalenia granulacji ścierniwa i parametrów roboczych urządzeń. W metodzie strumieniowo-ścierniej zaleca się użycie ścierniwa polimerowego lub kwarcowego o granulacji nie przekraczającej 0,5mm. Szczególnie uporczywe zabrudzenia doczyszczać można niskostężonymi (do 5%) roztworami kwasu fluorowodorowego lub gotowymi preparatami, zawierającymi aktywne związki fluoru np.: **Fassadenreiniger-Paste f-my Remmers** lub produktami o analogicznych właściwościach. Zarówno Użycie kwasu fluorowodorowego jak i past czyszczących wymaga wykonania prób (w celu oceny czasu pracy preparatów) oraz zachowania szczególnej ostrożności – środki żrące!*

**-Parapety okien i zwieńczenia sterczyn zabezpieczyć preparatem hydrofobowym np.: **Funcosil SNL** – f-my Remmers.**

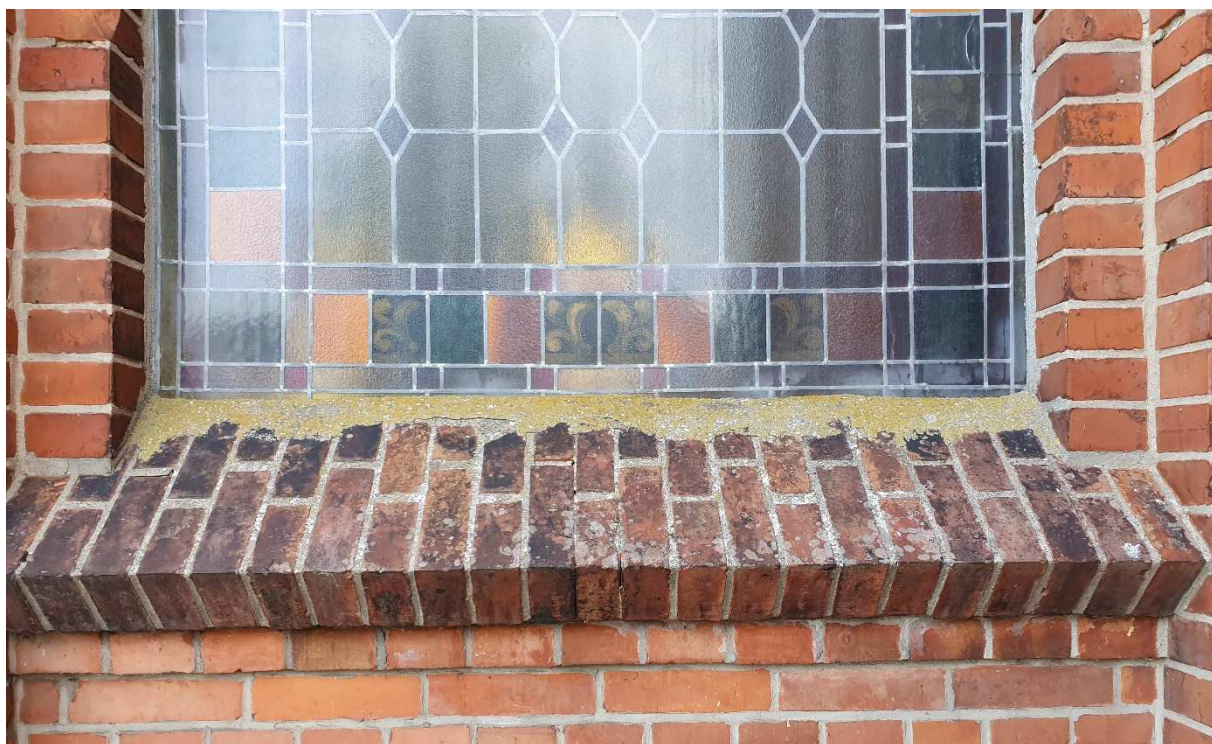
Lokalnie, w przyziemiu, na rolce cokołu oraz na zaprawach uszczelniających okna widoczne są rzadko rozmieszczone nawarstwienia organiczne w postaci skąpych kolonii srebrzysto-szarych i złotych porostów kalcytofilnych.

Fot.10. Łążyn, kościół pw. św. Walentego. Miejscowo, na parapetach widoczne są kolonie złocistych porostów.

**-Powierzchnię muru zdezynfekować preparatem biobójczym, przeznaczonym do podłoża mineralnych np.: BFA firmy Remmers lub analogicznym o podobnym działaniu.**

*Zabieg wykonać przez natrysk lub pędzlowanie, dążąc do jak najdokładniejszego przesycenia podłoża impregnatem.*

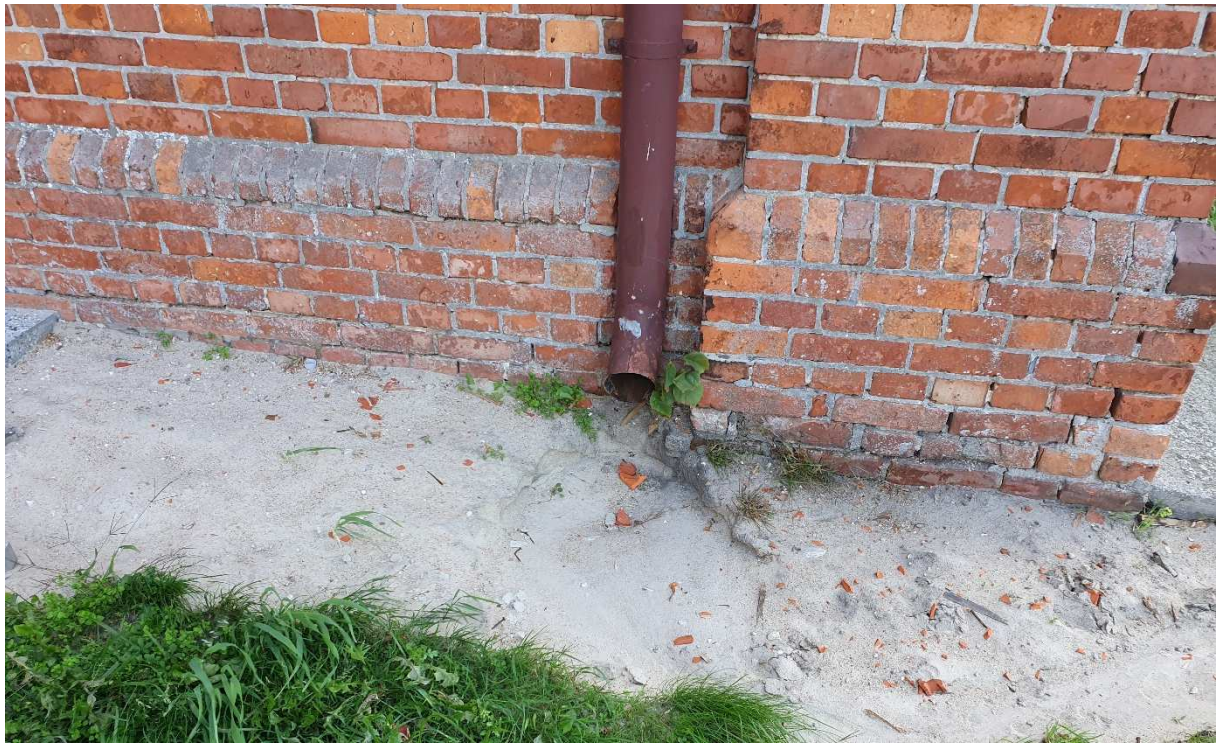
Fot.11. Łążyn, kościół pw. św. Walentego. Sposób odprowadzenia wody opadowej. Ujścia rur spustowych znajdują się zbyt blisko elewacji i sprzyjają zawilgacaniu przyziemia.

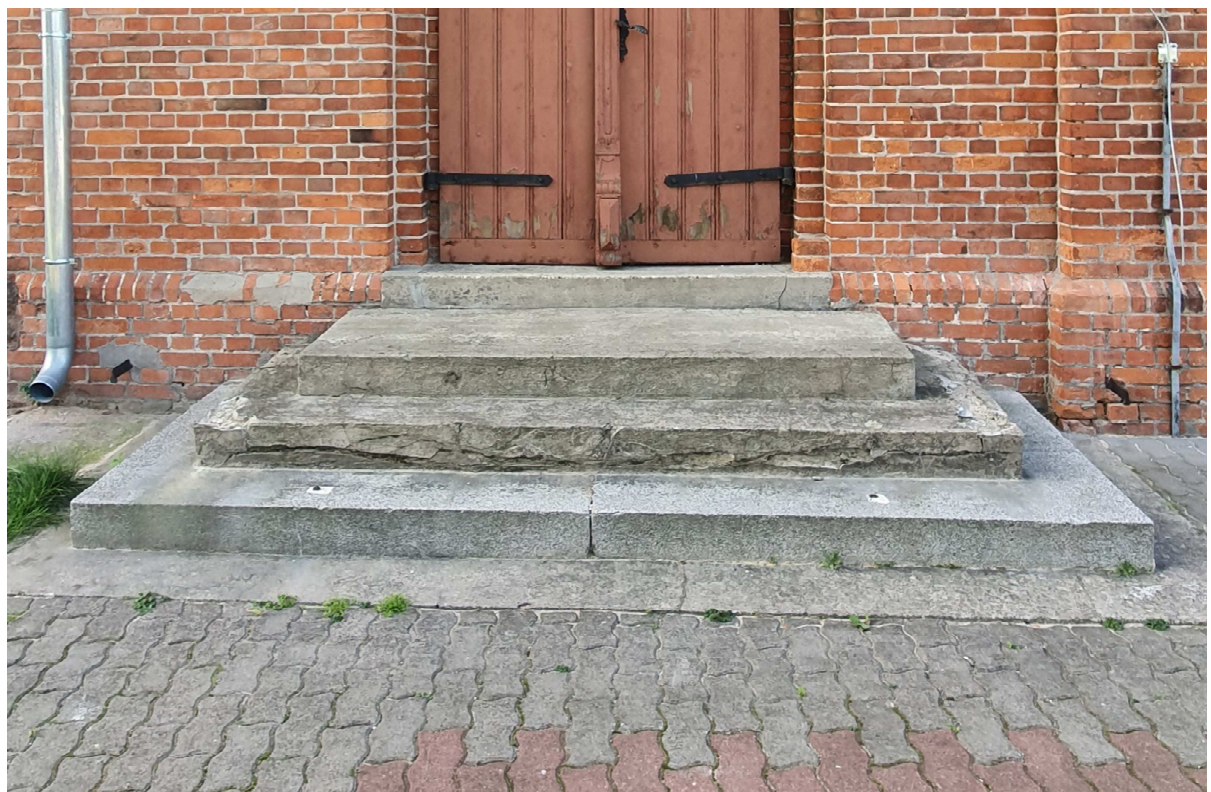
Fot.12. Łążyn, kościół pw. św. Walentego. Schody kruchty bocznej. Widoczne spękania i odspojenia zaprawy górnych stopnic.

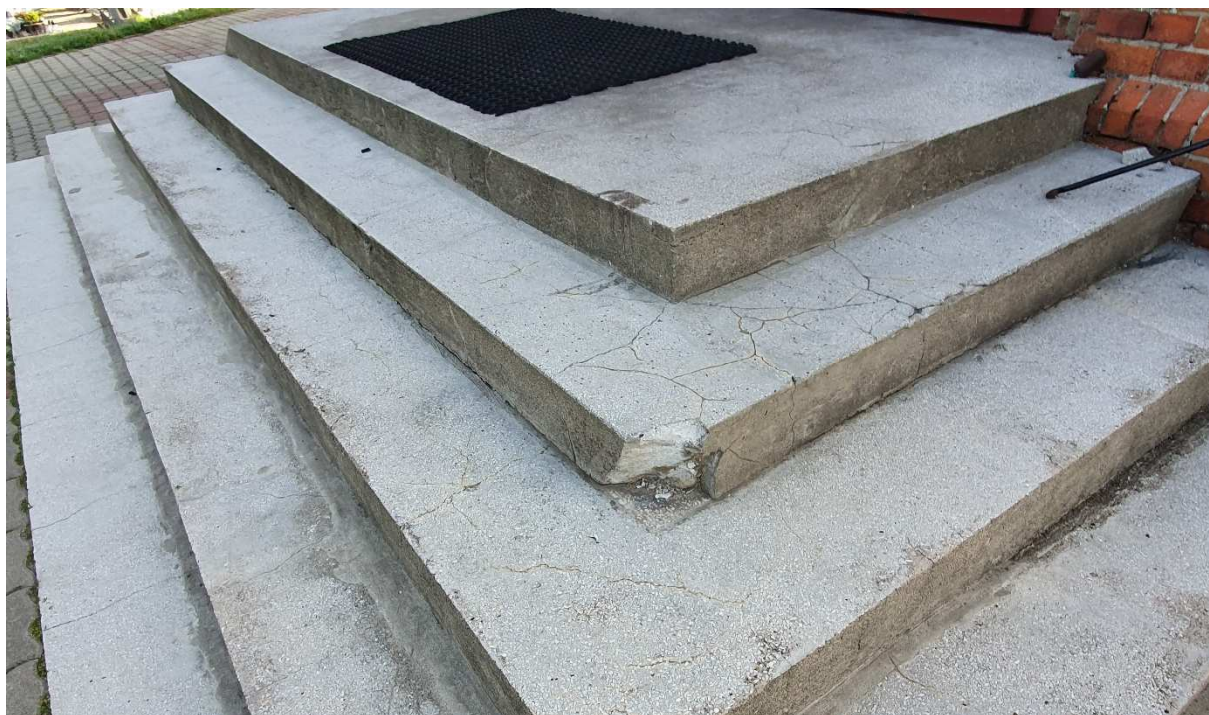
Fot.13. Łążyn, kościół pw. św. Walentego. Schody kruchty zachodniej. Widoczne spękania i odspojenia zaprawy górnych stopnic.
