PROJEKT ZAGOSPODAROWANIA TERENU

NAZWA OBIEKTU BUDOWLANEGO	REMONT KOŚCIÓŁA POD WEWZWIANIEM MATKI BOŻEJ RÓŻAŃCOWEJ W KARSINIE
ADRES OBIEKTU BUDOWLANEGO	WOJEWÓDZTWO POMORSKIE, POWIAT KOŚCIERSKI, GMINA KARSIN, MIEJSCOWOŚĆ KARSIN KOD POCZTOWY: 83-440
KATEGORIA OBIEKTU BUDOWLANEGO	IX – BUDYNEK KULTU RELIGIJNEGO
IDENTYFIKATORY DZIAŁEK EWIDENCYJNYCH	220603_2.0005.41
INWESTOR	PARAFIA RZYMSKOKATOLICKA PW. MATKI BOSKIEJ RÓŻAŃCOWEJ W KARSINIE UL. DŁUGA 192 83-440 KARSIN

**PROGRAM PRAC KONSERWATORSKICH
ELEWACJE Z OKNAMI WITRAŻOWYMI KOŚCIOŁA
p.w. MATKI BOŻEJ RÓŻAŃCOWEJ W KARSINIE /k. WIELA**

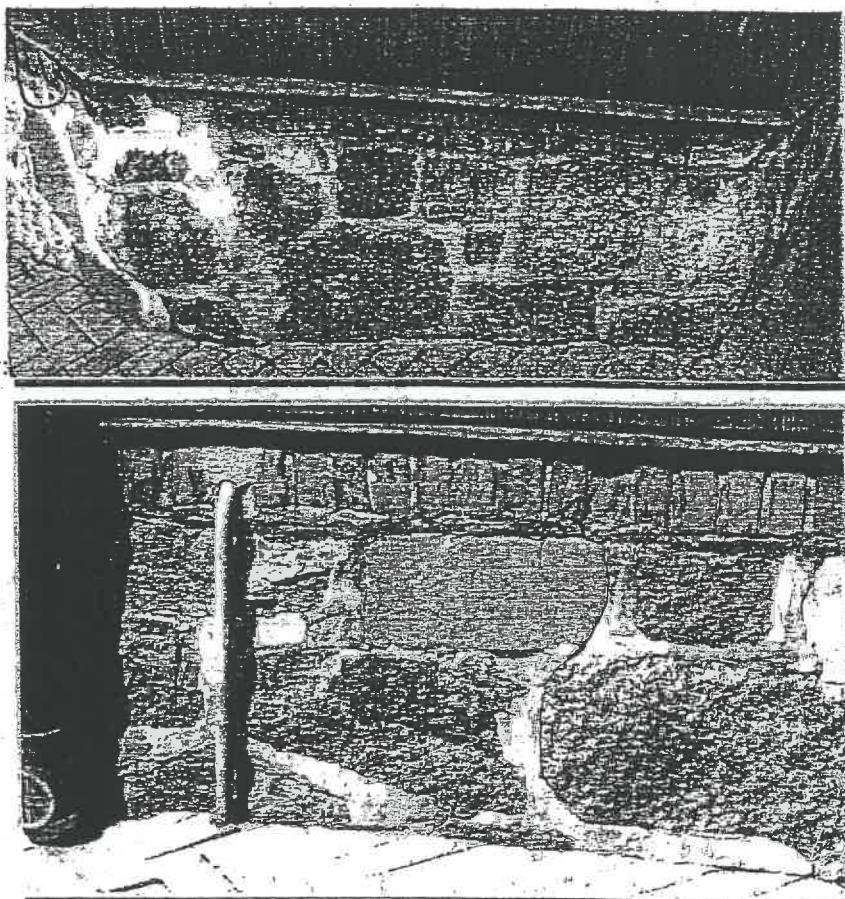
Podczas ostatnich lat prowadzono liczne drobne remonty zachowawcze polegające na łataniu i wzmacnianiu części cokołowej. Stosowano najróżniejsze typy zapraw od wapiennych do mocnych, cementowych. Mocną masą cementową typu klej do glazury wypełniono ubytki spoinowania części kamienniej. Z zaprawy cementowej wykonano zamknięcia otworowania po wprowadzeniu do kościoła instalacji. Reakcja na kwas zaprawy pierwotnej była bardzo burzliwa, natomiast zaprawy współczesnej – niezauważalna. Reakcje te wskazują na wapienne pochodzenie składników zaprawy pierwotnej i cementowe zaprawy wtórnej.

Pierwotnie nie założono systemu odprowadzania deszczówki (fot, 1906 rok -strona tytułowa). Woda ściekała po gontach pokrycia dachowego i spadała wprost do gruntu. Woda z gruntu napotykała szczelny mur z granitowych otoczków zespolonych przekrystalizowaną zaprawą wapienną¹⁶ i mury kościoła nie były zawilgacane. Współczesne naprawy, wymiana dachu, dołożenie rur spustowych bez odpowiedniego odprowadzenia od murów kościoła – spowodowały ciągłe, miejscowe zawilgacanie (punkty zalewania cokołu przez odpływy z rur). Ponadto, po wojnie wprowadzono do kościoła nowe media, jak np. elektryczność. Media wprowadzono wykonując otworowanie w cokole niszcząc naturalną izolację tej części budynku. Po wykonaniu kolejnych prac w obrębie odprowadzania deszczówki, czyli wbudowaniu odpływów do instalacji odprowadzającej deszczówkę od kościoła, zrealizowano utwardzoną opaskę z betonowych kostek, którą obwiedziono całą bryłę kościoła dokładając kostki na cementowej podbudowie bezpośrednio do pierwotnego cokołu. W czasie obfitych opadów woda deszczowa odbija się od nawierzchni i zalewa cokoły zarówno części kamienne, jak i ceglane. ściany kościoła oraz opryskuje mury, co powoduje oprócz wymywania gruntu spod fundamentu dodatkowe zawilgacanie elewacji, porastanie glonami i porostami. Błędne jest ułożenie betonowej kostki przylegającej bezpośrednio do cokołu. Styk jest nieszczelny i woda deszczowa wnika między chodnik a mury kaplicy. Natomiast jej odparowanie jest utrudnione.

Fotografie fragmentów cokołu wskazujące opisane wyżej zmiany w obrębie tej części budynku:

Ceramiczne wątki widoczne głównie w partii rolki cokołu - cegły o znacznym stopniu uszkodzenia, należy usunąć na głębokość wynikającą ze stopnia destrukcji. Zabieg należy wykonać precyzyjnie, przy pomocy dłut ręcznych i elektronarzędzi. Do przemurowań trzeba użyć materiału odpowiedniego, wcześniej sprawdzonego pod względem podobieństw parametrów fizyko - chemicznych i wizualnych. Cegły przeznaczone do napraw powinny charakteryzować się nie tylko zbliżoną barwą, czy fakturą, ale również nasiąkliwością, porowatością i wytrzymałością mechaniczną. Jedyną dopuszczalną, a nawet konieczną różnicą między ceglami historycznymi, a nowymi powinna być ich struktura i budowa wewnętrzna. Nowe cegły muszą być wykonane z dobrej jakości materiału, dobrze wymieszanego i wypalonego. Należy pamiętać o odtworzeniu ceglanego wątku w miejscach naprawianych, z uwidocznieniem główki ceglanej. Do wymiany licówki kwalifikują się wszystkie elementy zniszczone w 50%, pozbawione spieku, wykruszające się w widoczny sposób. Miejsce, gdzie wprowadzono do kościoła media należy również przemurować i wbudować cegłę w miejsce plomby z zaprawy. Do murowania można stosować materiały murarskie firm Remmers, Optolith, Atlas, np.: Remmers TZM Levell - Remmers lub tożsamy.

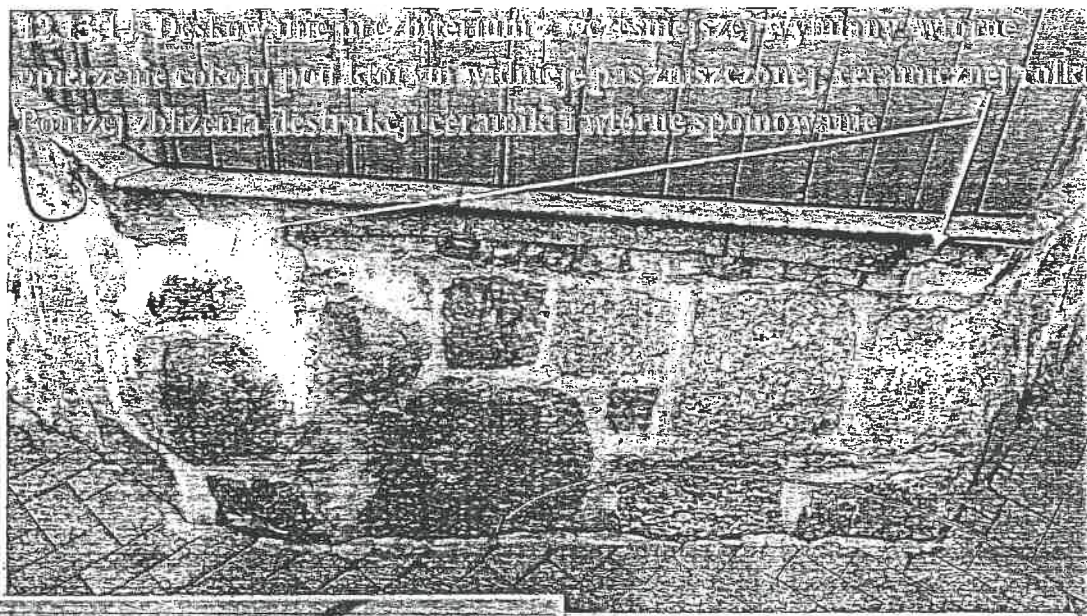
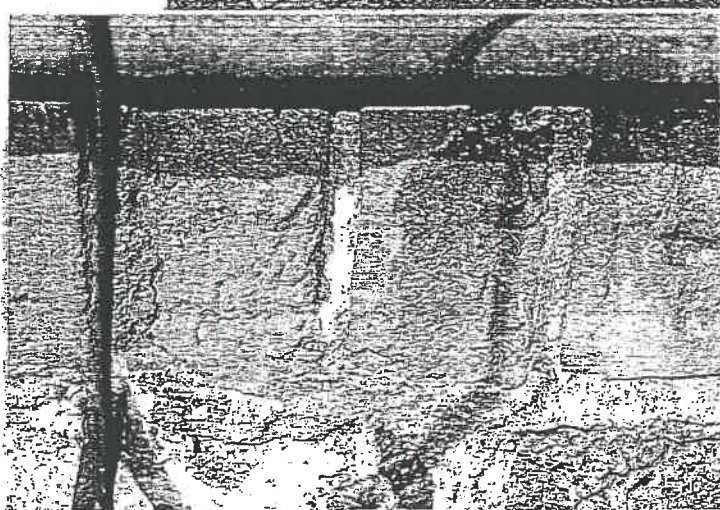
Wtórne spoiny, szczelne zamknięcie cokołu nowym chodnikiem i obróbką po ułożeniu.

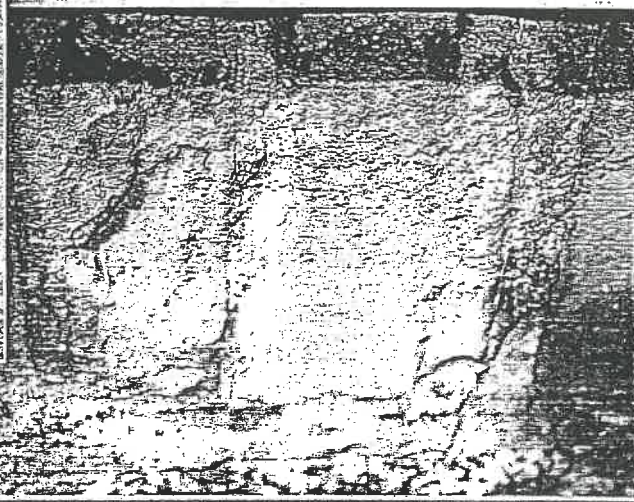
15. Problematyka cokołu w szerszej perspektywie.

Destrukcja ceglanej rolki. Wtórne spoinowanie widoczne tak między ceglami, jak i między ciosami granitu. Dodatkowo współczesne uszczelnienie gruntu betonowym chodnikiem z zamknięciem szczelin zaprawą betonową – obecnie przepuszczającą deszczówkę z niewielką możliwością jej odparowania.

wtórnego, zewnętrznego deskowania należy zbadać stan podwaliny. W razie konieczności wymienić fragmenty lub całość podwaliny. Po konserwacji ceglanej rolki, ułożyć na jej powierzchni grubą folię PE i wsunąć opierzenie, jak obecne. Wykonać nową spoinę wątku kamiennego i naprawić spoinę ceglana. Ważne jest, aby odsunąć betonowy chodnik od cokołu i wykonać porowatą opaskę ze żwiru na geowłókninie (chodzi o umożliwienie odparowania deszczówki i brak brudzenia, zawilgacania przez odbitą od chodnika wodę deszczową). Poniżej szczegółowo rozpisano poszczególne zabiegi

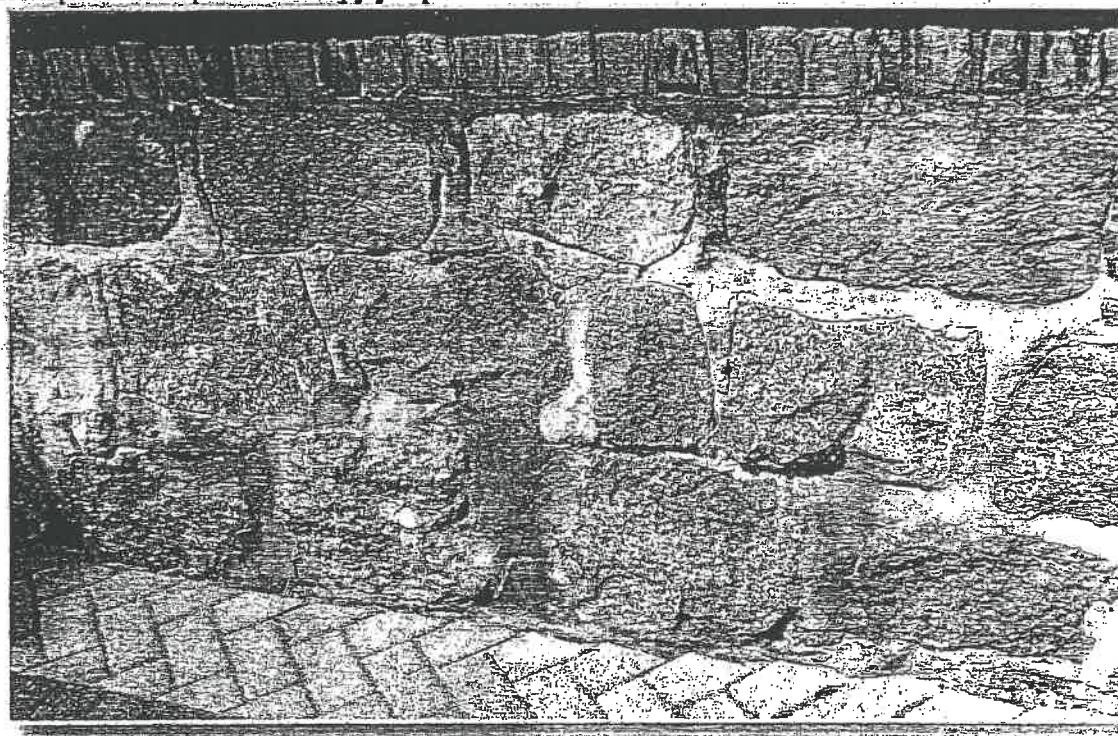
16. Widoczne wprowadzenie systemu deszczowego do odpływów/studzienek podziemnych.
2 rodzaje deskowania elewacji – oba wtórne.

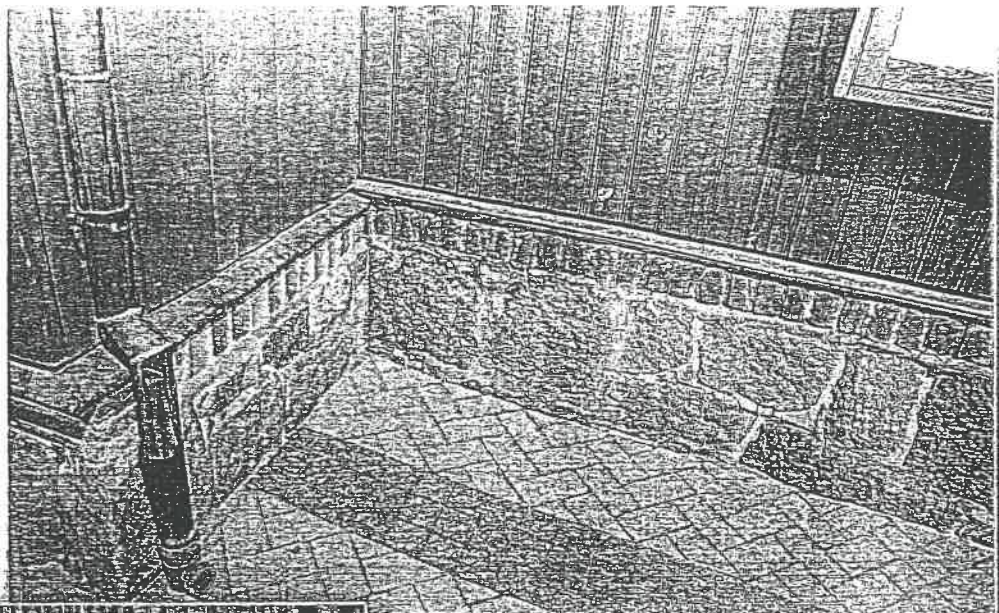
17,18. Stan zachowania wtórnego deskowania elewacji. Łuszcząca się powłoka malarska.

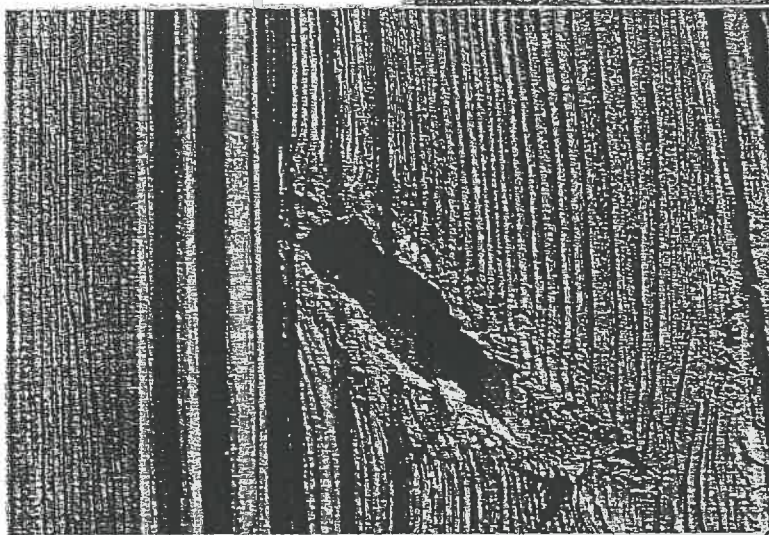
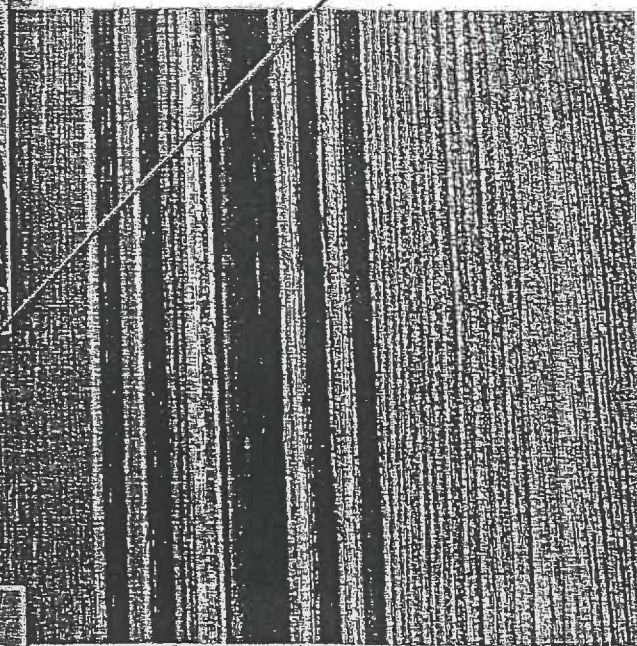
19. Inny rodzaj deskowania na elewacji zachodniej. Farba łuszczy się podobnie. Destrukcja cokołu w znacznej części przykrytego nową kostką chodnikową.

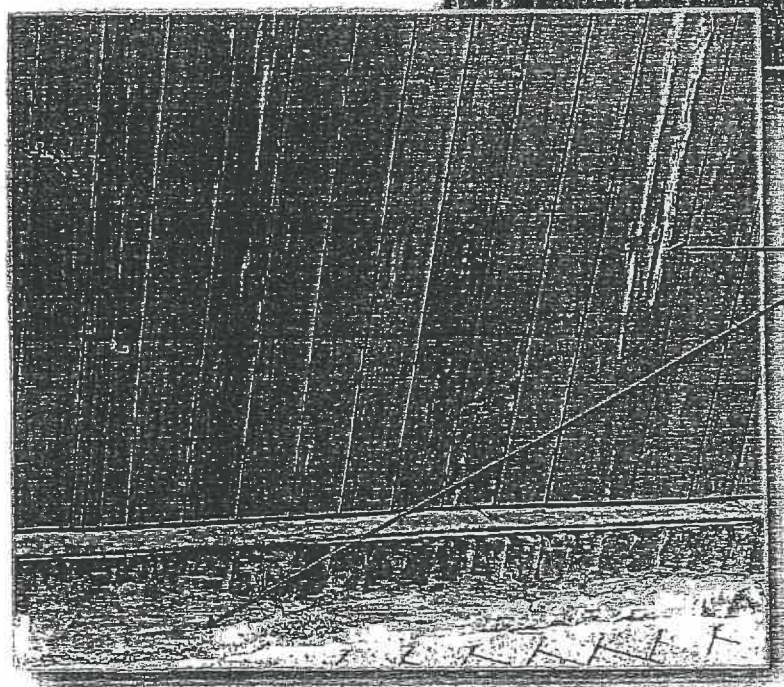
20,21,22. Oryginalne drzwi wprowadzające do zachodniej części kościoła. Widoczne złuszczenia powłok malarskich, spękania drewna i otwory wlotowe owadów ksylofagów.

- 6) Prawdopodobnie istniejące drzwi zewnętrzne oraz ich kolor są pierwotne. Drzwi frontowe oraz boczne, zachodnie należy zdemonstować i przewieść do pracowni konserwatorsko-stolarskiej, a otwory drzwiowe zabezpieczyć płytami i deskami. Zdemonstować okucia, zawiasy, klaki. Wtórne, tuszczące się powłoki lakiernicze należy zdjąć. Wymienić uszkodzone przez korozję biologiczną elementy i całość zaimpregnować preparatami na bazie rozpuszczalników organicznych – postępować zgodnie z ekspertyzą mykologiczną. Na koniec, elementy drewniane pomalować na kolor elewacji, tym samym impregnatem. Renowacji należy również poddać stalowe, ozdobne okucia. Usunąć ośrodki rdzy stosując stalowe szczotki i po oczyszczeniu zastosować preparaty zabezpieczające, zawierające taninę (metodyka opisana poniżej).

Zdemontować okucia, zawiasy, klaki. Wtórne, łuszczące się powłoki lakiernicze należy zdjąć stosując np. SCANSOL lub AGE (Abbeizer). Wymienić uszkodzone przez korozję biologiczną elementy i całość zaimpregnować preparatami na bazie rozpuszczalników organicznych – postępować zgodnie z ekspertyzą mykologiczną. Na koniec, elementy drewniane pomalować na kolor elewacji, tym samym impregnatem.

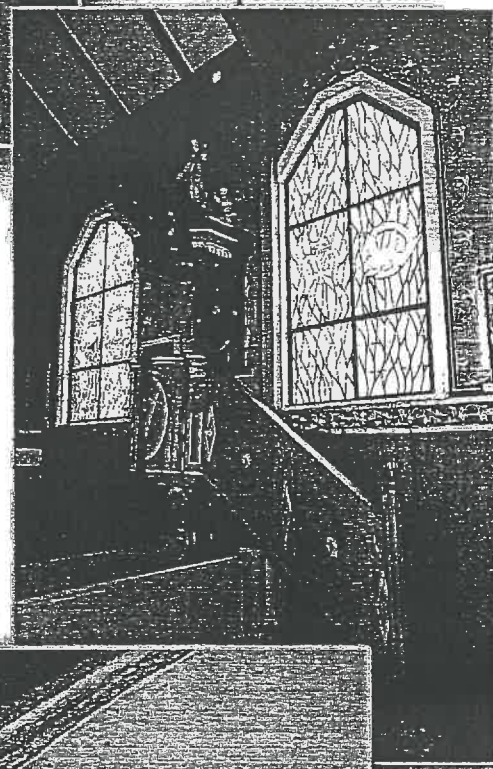
25,26. Fragmenty balustrady ambony porażone owadami ksylofagami

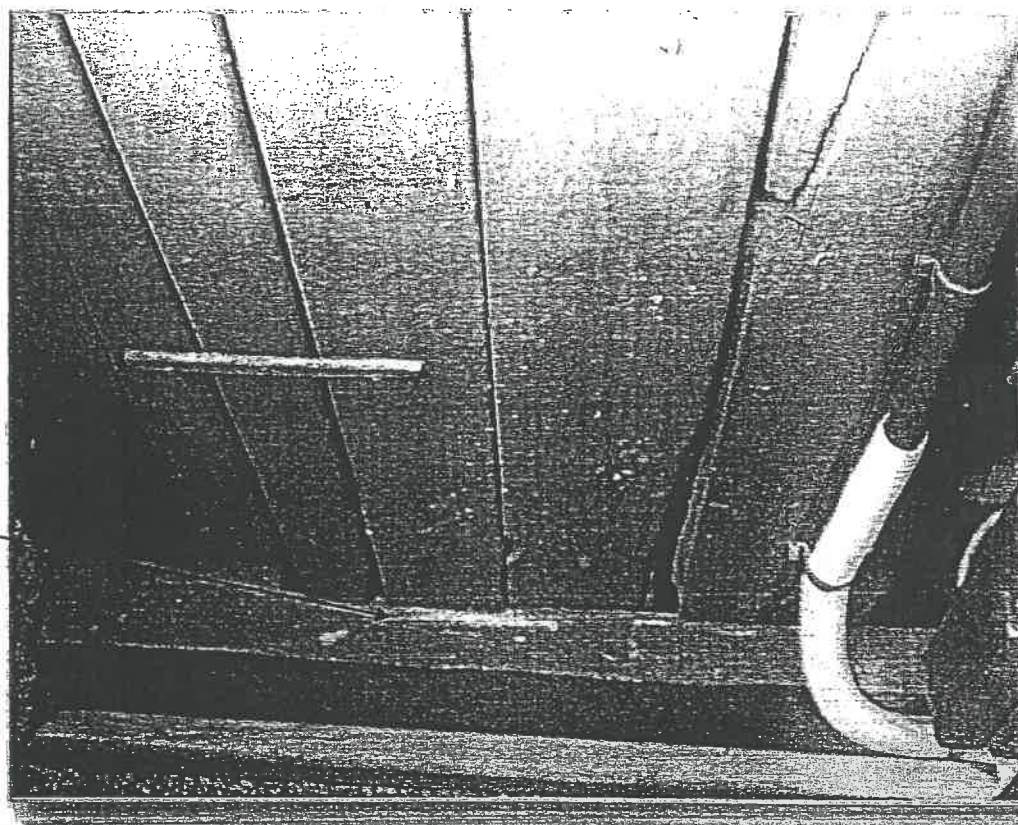
28. Deskowanie ścian kościoła porażone mikroorganizmami. Pod zielenią dwa kolory
wcześniejsze: niebieski oraz kremowo szary.

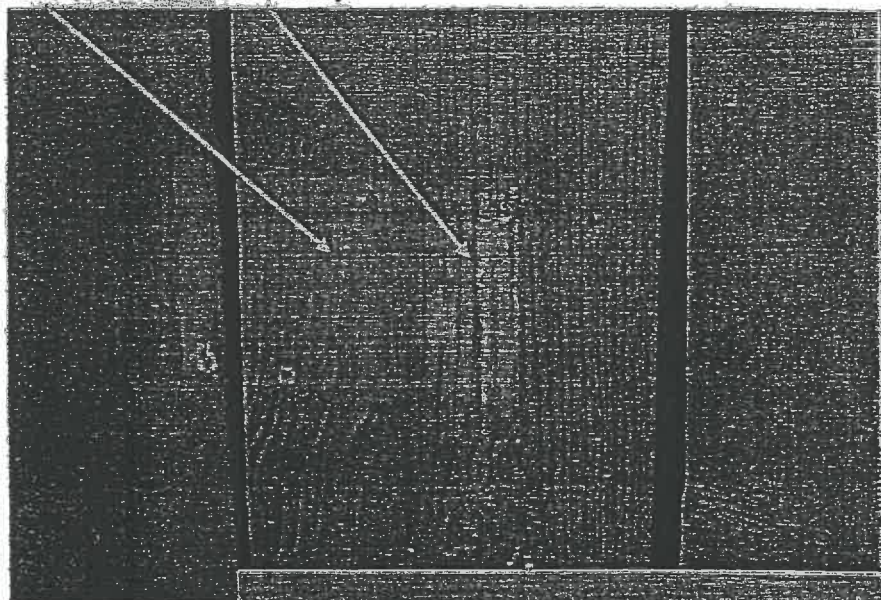
29. Zniszczony, na skutek
zalania, strop zakrystii.
Nieszczelność zadaszzenia.

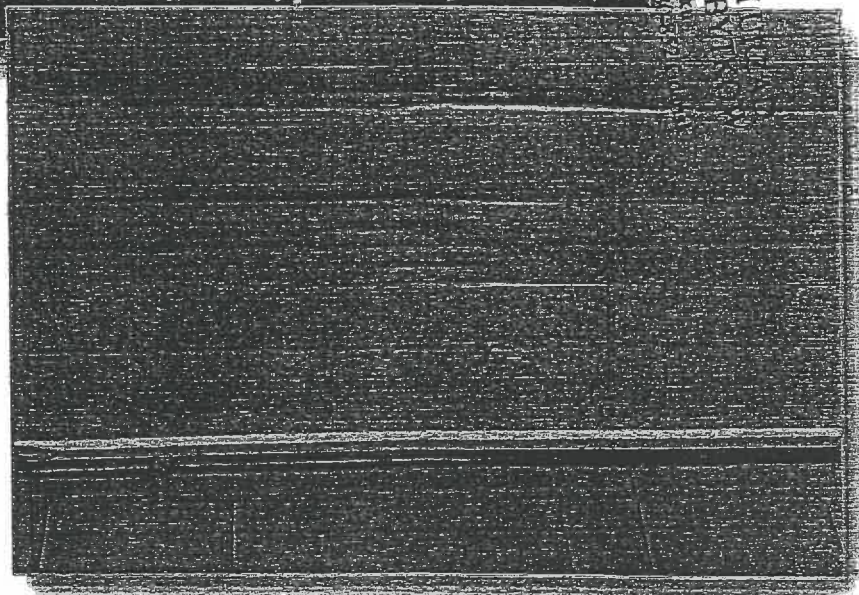
30,31,32. Destrukcja drewnianych schodów prowadzących na emporę. Zbliżenia.

Schody prowadzące na emporę są drewniane, jednobiegowe, zabiegowe łamane wykonane z drewna iglastego, bez powierzchniowego zabezpieczenia/impregnacji. Badania mykologiczne wykazały²², że drewno jest porażone przez owady ksylofagi „Kołatka domowego” i „Spuszczela pospolitego” -w stopniu lekkim, głównie w obrębie noska stopni. Przed rozpoczęciem prac, z uwagi na dość szybkie przenoszenie porażenia mikrobiologicznego, schody należy zdemontować i wówczas rzetelnie ocenić przydatność do użytku po wykonaniu wzmacniania i flekowania. Uszkodzone stopnie wraz z noskiem zaleca się wymienić lub flekować.

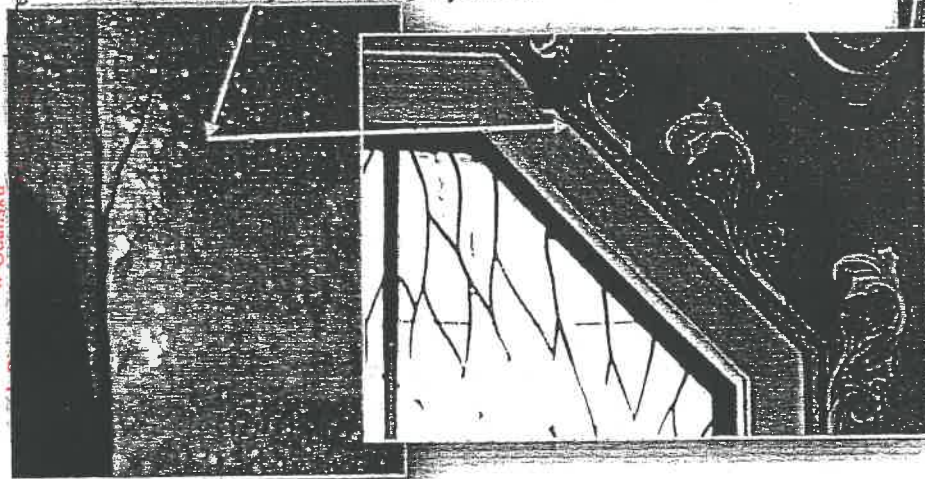
37,38,39. Zbliżenia uszkodzeń
szkieł i widok
malatury wykonanej
tlenkami. Następnie,
rysunek jest wypalanej
w ponad 600°C.

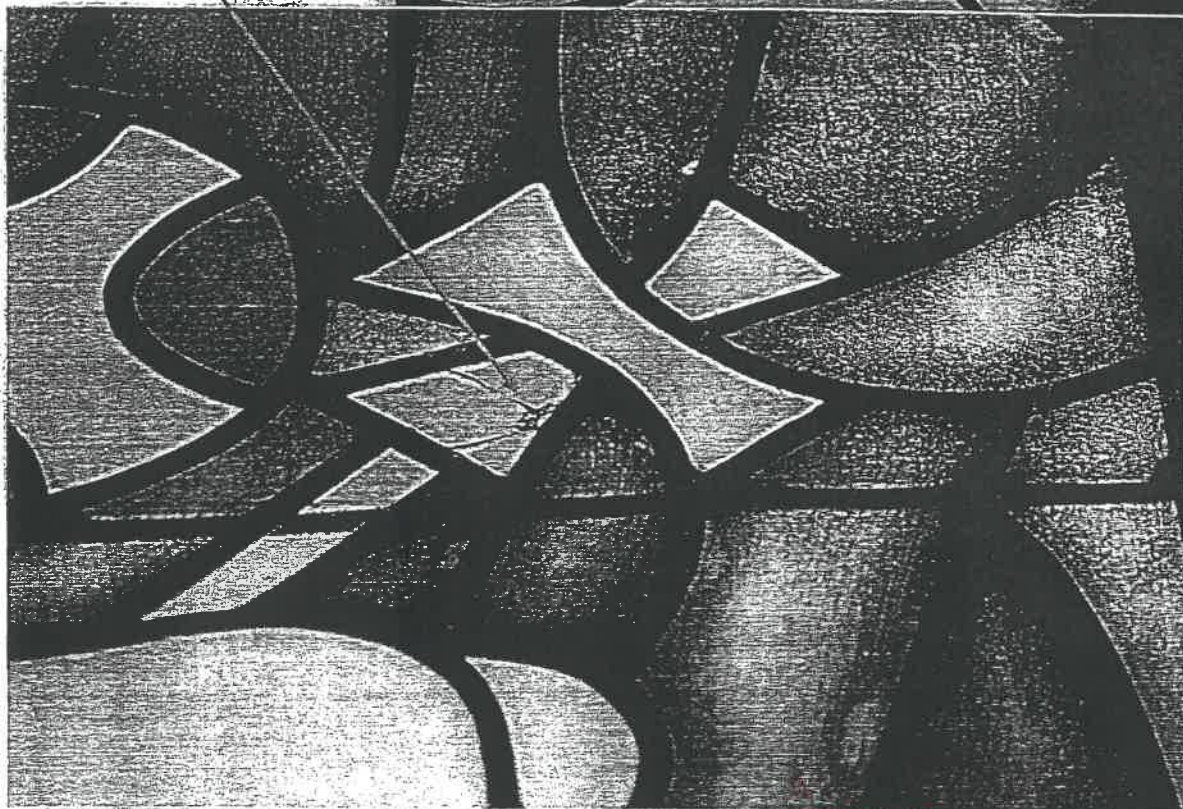
Stan współczesnych witraży jest średni i zły. Głównymi powodami jest stal –obecnie, miejscowo korodująca, a także popękane moduły szklane, które wycięto w niebezpiecznie ostre formy, które pod wpływem „pracy” konstrukcji (rozszerzalność termiczna) są narażone na pęknięcia i wypadanie.

40,41. Jedno z największych uszkodzeń.
Widok od strony wnętrza kościoła
i od zewnątrz. Elewacja zachodnia.

Obecne witraże są współczesne i zostały wbudowane w miejsce pierwotnych. Wymiana nastąpiła dopiero w latach 80.XX wieku. Forma, kształt i umiejscowienie okien nie zmieniło się. Diametralne przeobrażenie dotyczy szklenia. Wielokwaterowe witraże wykonane z bezbarwnego szkła typu FLOAT grubości około 2 mm, malowanego, wycięto w kształty zakończone kątem ostrym, stąd tak wiele miejsc popękanych i uszkodzonych. W celu wykonania konserwacji witraży skrzydła okienne należy zdemontować i przewieźć do pracowni witrażu. Zaleca się prace podstawowe²³:

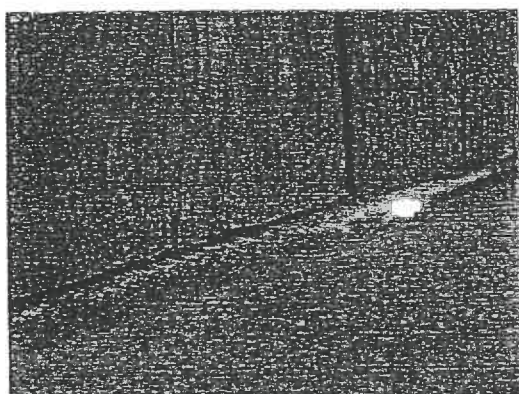
Podczas oględzin stwierdzono liczne czynne żerowiska owada ksylofaga „Kołatka domowego”. Występowanie owada stwierdzono w szalowaniu ścian zewnętrznych, elementach konstrukcyjnych (słupach, mieczach, pławi), w elementach wykończeniowych (listwy przypodłogowe, deski podłogowe) w wyposażeniu budynku (konfesjonały, ołtarz główny). Stopień porażenia - lekki i średni. Dokładane oględziny elementów konstrukcyjnych, będzie można wykonać na etapie planowanych prac remontowych. Wg oświadczenia Pani, która dba o czystość w kościele, najwięcej czynnych żerowisk zlokalizowanych jest w obudowie ołtarza głównego.

fot. Maczka drzewna, świadcząco o czynnych żerowiskach owada ksylofaga „Kołatka domowego”.

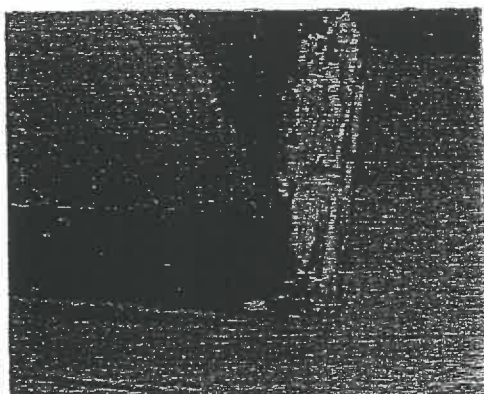
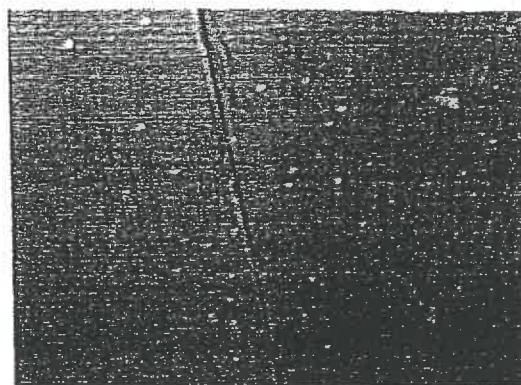
fot. Porażenie słupa i listew wykończeniowych przez owada ksylofaga „Kołatka domowego”.

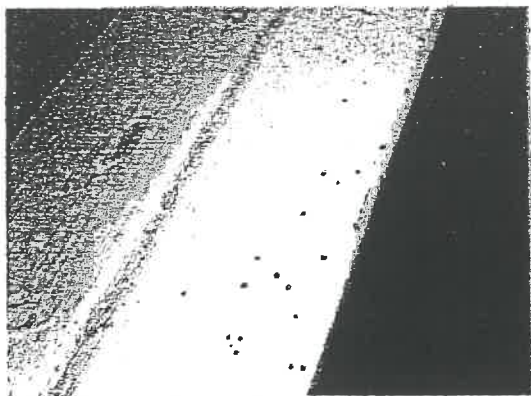
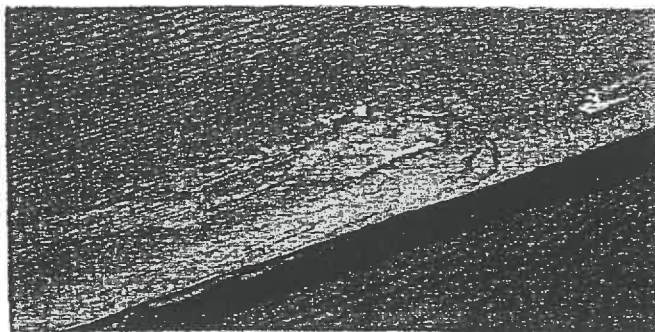
fot. Porażenie elementów wykończeniowych (parapetu, ławki i odbudowy ołtarza głównego) przez owada ksylofaga „Kołatka domowego”.

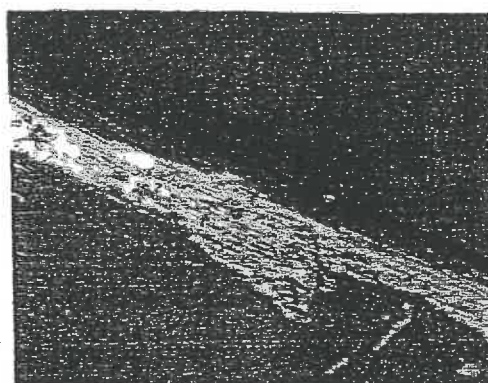
4.2. Schody na emporę

Schody na emporę, drewniane jednobiegowe, zabiegowe łamane wykonane z drewna iglastego, nieimpregnowanego. Zostały porażone przez owady ksylofagi „Kołatka domowego” i „Spuszczela pospolitego” w stopniu lekkim. Uszkodzenia występują głównie w obrębie noska stopni. Uszkodzone stopnice zaleca się wymienić lub flekować.

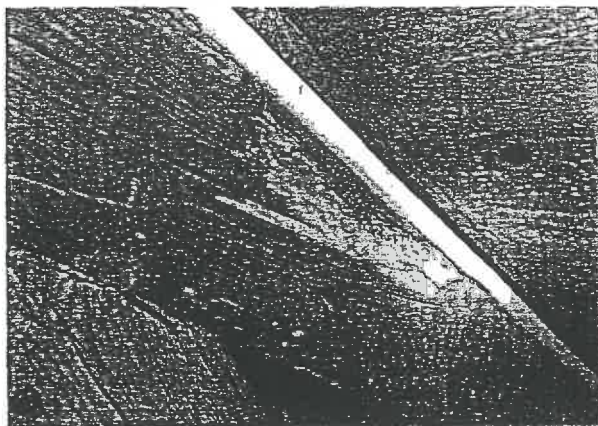
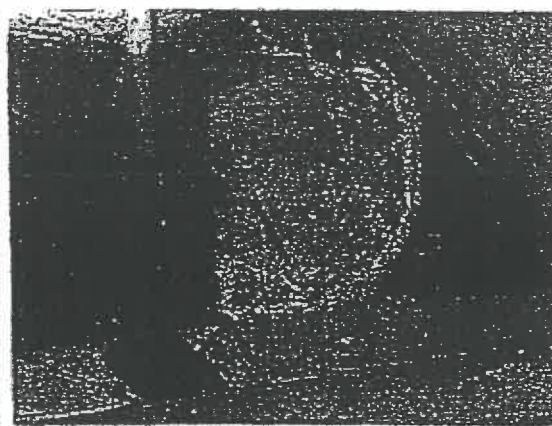
fot. Porażenie elementów więzby dachowej przez „Spuszcza pospolitego”.

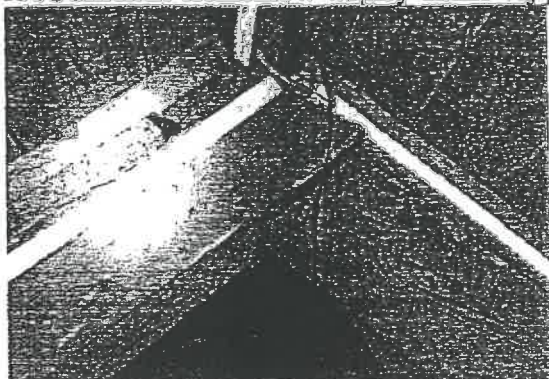
fot. Odwiązany węzeł kalenicowy, przyległy do konstrukcji więzy.

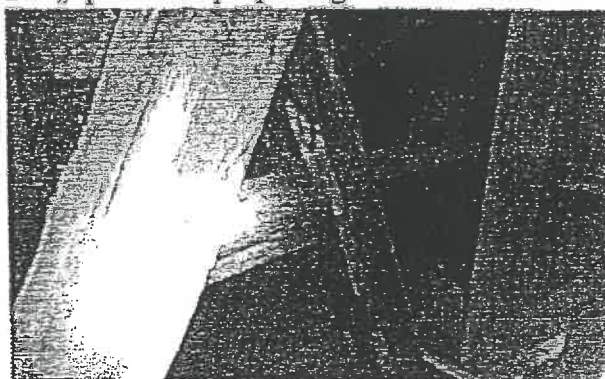
fot. Porażenie konstrukcji więzy przez owada ksylofaga „Spuszcza pospolitego”.
