PROGRAM PRAC KONSERWATORSKICH DO PROJEKTU OTOCZENIA KOŚCIOŁA PARAFIALNEGO P.W. ZWIASTOWANIA NMP W ŁĄCKU

Obiekt: OTOCZENIE KOŚCIOŁA PARAFIALNEGO P.W. ZWIASTOWANIA NMP W ŁĄCKU

Faza: KONSERWACJA

rej. zab. nr 393 z dnia 25.04.1964 r. (nowy numer A-729)

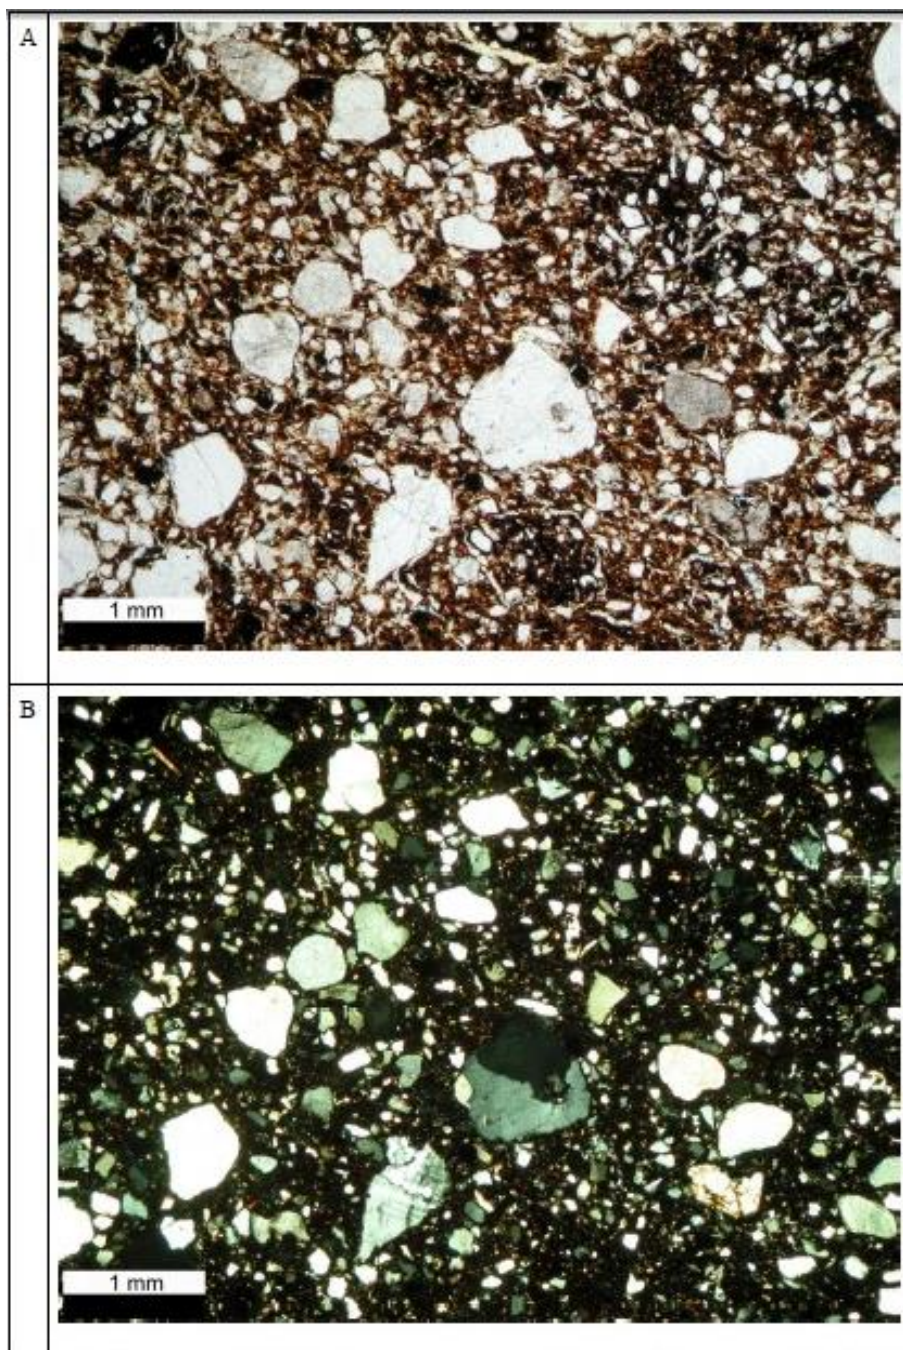
1. Numer próbki: C0201 Łącko – brama	2. Rodzaj skały: cegła	
3. Barwa próbki: ceglasto- czerwona	4. Zwięzłość próbki: zwięzła	5. Reakcja z HCl: brak
6. Szkielet ziarnowy	<u>6a. Typ szkieletu ziarnowego:</u> rozproszony	
<u>6b. Skład mineralny:</u> kwarc, skalenie, biotyt, oksyhornblenda, fragmenty skał, minerały nieprzezroczyste. <i>Kwarc</i> – jest to podstawowy składnik szkieletu ziarnowego. Wykształcony w postaci detrytycznych ziaren, o zróżnicowanej wielkości. Największe osobniki dochodzą do około 0,5-0,8 mm wielkości. Tych rozmiarów ziarna są stosunkowo rzadkie, przeważającą większość szkieletu ziarnowego stanowią ziarna o niewielkich rozmiarach, zwykle poniżej 0,2 mm. Ziarna o największych możliwych rozmiarach zwykle przyjmują kształty izometryczne lub są lekko wydłużone, a jednocześnie wykazują relatywnie dość dobry stopień wyoblenia, są półobtoczone do półostrokrawędzistych, lub rzadko obtoczonych. Ziarna mniejsze są izometryczne do lekko wydłużonych, a niekiedy wydłużonych, są znacznie gorzej wyoblone, zwykle spotyka się w ich grupie osobniki półostrokrawędziste do ostrokrawędzistych, rzadko półobtoczone. Kwarc wykształcony jest w postaci ziaren monokrystalicznych, zrostów polikrystalicznych zasadniczo nie spotyka się. Przy jednym polaryzatorze kwarc jest bezbarwny i niepleochroiczny, nie posiada łupliwości i wykazuje niski relief. Przy skrzyżowanych nikolach obserwuje się niskie, szare barwy interferencyjne I rzędu. Wrostki innych minerałów w ziarnach kwarcu nieobecne, zamykają one jedynie liczne submikroskopowe banieczki inkluzji ciekło-gazowych, powodujące zmętnienie ziarna. <i>Skalenie</i> – mają charakter składnika akcesorycznego, stanowią niewielką część ziaren szkieletu w porównaniu do dominującego kwarcu. Mają wielkość podobną do wielkości ziaren kwarcu, część ziaren to osobniki większe, osiągające wielkość do około 0,6 mm. Obok nich spotyka się ziarna mniejsze a zarazem liczniejsze, wielkości poniżej 0,2 mm. Ziarna skalenia są izometryczne lub częściej lekko wydłużone, z reguły średnio lub słabo obtoczone, półostrokrawędziste do ostrokrawędzistych rzadko półobtoczonych. W składzie szkieletu spotyka się zasadniczo wszystkie odmiany skalenia, są to skalenie alkaliczne jak i skalenie sodowo-wapniowe (plagioklasy). Wszystkie skalenie są bezbarwne i niepleochroiczne, wykazują niski relief, zbliżony do reliefu kwarcu, w niektórych osobnikach dostrzec można słabo zarysowaną łupliwość. Przy skrzyżowanych nikolach ziarna skalenia wykazują niskie, szare barwy interferencyjne I rzędu. Plagioklasy są zbliżniaczone, obecny w tych kryształach bliźniak o polisyntetycznym charakterze składa się z szeregu równoległe zorientowanych względem siebie lametek bliźniaczych, mających równą grubość i kontynuujących się poprzez całe ziarno. Skalenie alkaliczne reprezentowane są przez mikroklin. Mikrokliny również są zbliżniaczone, podobnie jak plagioklasy, posiadają jednak dwa systemy bliźniaków, składające się z szeregu równoległe ułożonych lametek, które w odróżnieniu od plagioklazów wyklinowują się, oba systemy krzyżują się pod kątem prostym, tworząc charakterystyczną kratkę. Skalenie zasadniczo są dość dobrze zachowane, nie obserwuje się osobników silnie zmienionych, jedynie niektóre są lekko przyprószone minerałami wtórnymi. <i>Biotyt</i> – występuje rzadko, wykształcony jest w postaci niewielkich blaszek, o rozmiarach dochodzących maksymalnie do około 0,4 mm. Są one rozmieszczone pomiędzy ziarnami

Spoiwo	Skalenie + Kwarc	Min. nieprzezroczyste	Inne	Pory
~45,0%	~42,0%	~6,0%	~1,0%	~6,0%

Obraz mikroskopowy próbki , obserwowany przy jednym polaryzatorze (A) i dwóch, skrzyżowanych polaryzatorach (B).

Próbka cegieł nie wykazują większego zróżnicowania, zarówno makroskopowo jak i mikroskopowo. Szkielet ziarnowy zdominowany jest przez ziarna kwarcu, obecne są nieliczne skalenie, którym towarzyszą minerały nieprzezroczyste, oraz składniki akcesoryczne. Są to m. in. ziarna skał (granitoidy), oksyhornblenda, oraz miki. Pod względem morfologicznym ziarna budujące szkielet jest zdominowany przez nieliczne osobniki większe, dość dobrze wyoblone, o wielkości dochodzącej maksymalnie do około 0,8-1,0 mm, obok których obecna jest podstawowa frakcja ziaren drobnych i bardzo drobnych, wielkości poniżej 0,2 mm, które nie wykazują większych oznak wyoblenia.

Próbka posiada typowe spoiwo afanitowe, składające się z masy metaitalej, której składniki są zasadniczo nierozróżnialne metodami mikroskopowymi. Jest ono silnie spękanе. W spękaniaх zlokalizowanych w strefie brzeżnej próbki lokuje się drobnokrystaliczny gips. Strefa występowania gipsu, widoczna w preparacie mikroskopowym, sięga około 2,0 mm do wnętrza próbki. Ma on prawdopodobnie charakter wtórny, pochodząc z rozpuszczanego węglanu wapniowego sąsiadującej z cegłą spoiny/tynku.

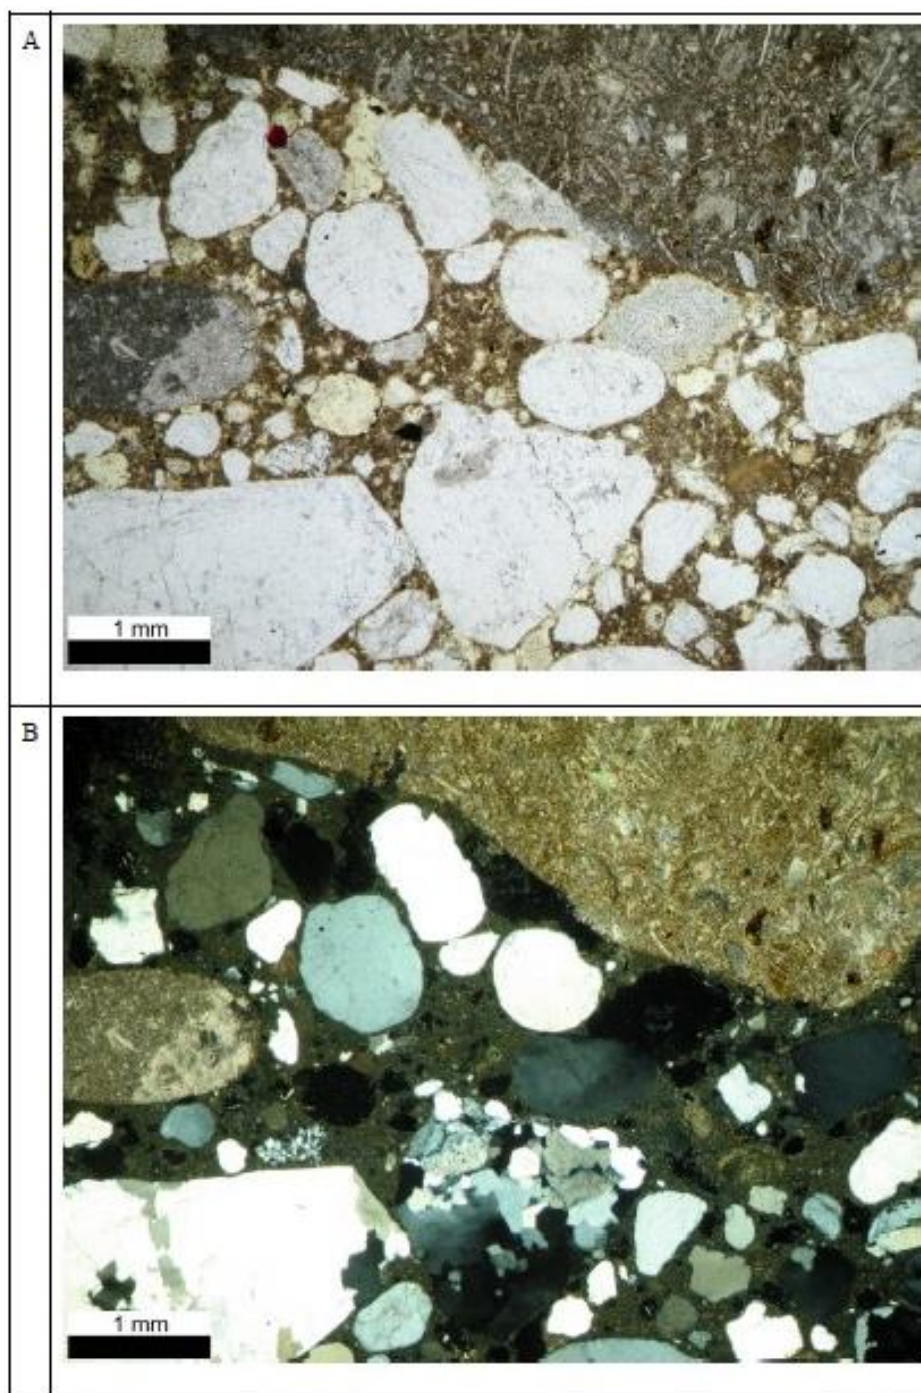
1. Numer próbki: ZW0201 Łącko – brama – spoina	2. Rodzaj skały: zaprawa	
3. Barwa próbki: żółto-szara	4. Zwięzłość próbki: zwięzła	5. Reakcja z HCl: burzliwa

Kwarc	Skalenie	Fr. skał	Tło	Inne
Pory					
	~39,5%	~1,5%	~8,5%	~46,0%	~0,5%
	~4,0%

Obraz mikroskopowy próbki , obserwowany przy jednym polaryzatorze (A) i dwóch, skrzyżowanych polaryzatorach (B).

Próbka zapraw 1, 2 posiadają spoiwo węglanowe mikrytowe. Probki są o spoiwie czysto wapiennym, różnią się między sobą. W wypadku próbki nr 1 spoiwo mikrytowe jest relatywnie jednorodne. W odróżnieniu, w próbce 2 obserwuje się dość liczne, wyodrębnione skupienia mikrytowe, spoiwo nie tworzących samodzielnych skupień charakteryzuje się zmiennym odcieniem barwy brunatnej. Probki zapraw ze względu na swoją niejednorodność należy uznać za materiał historyczny, oryginalny.

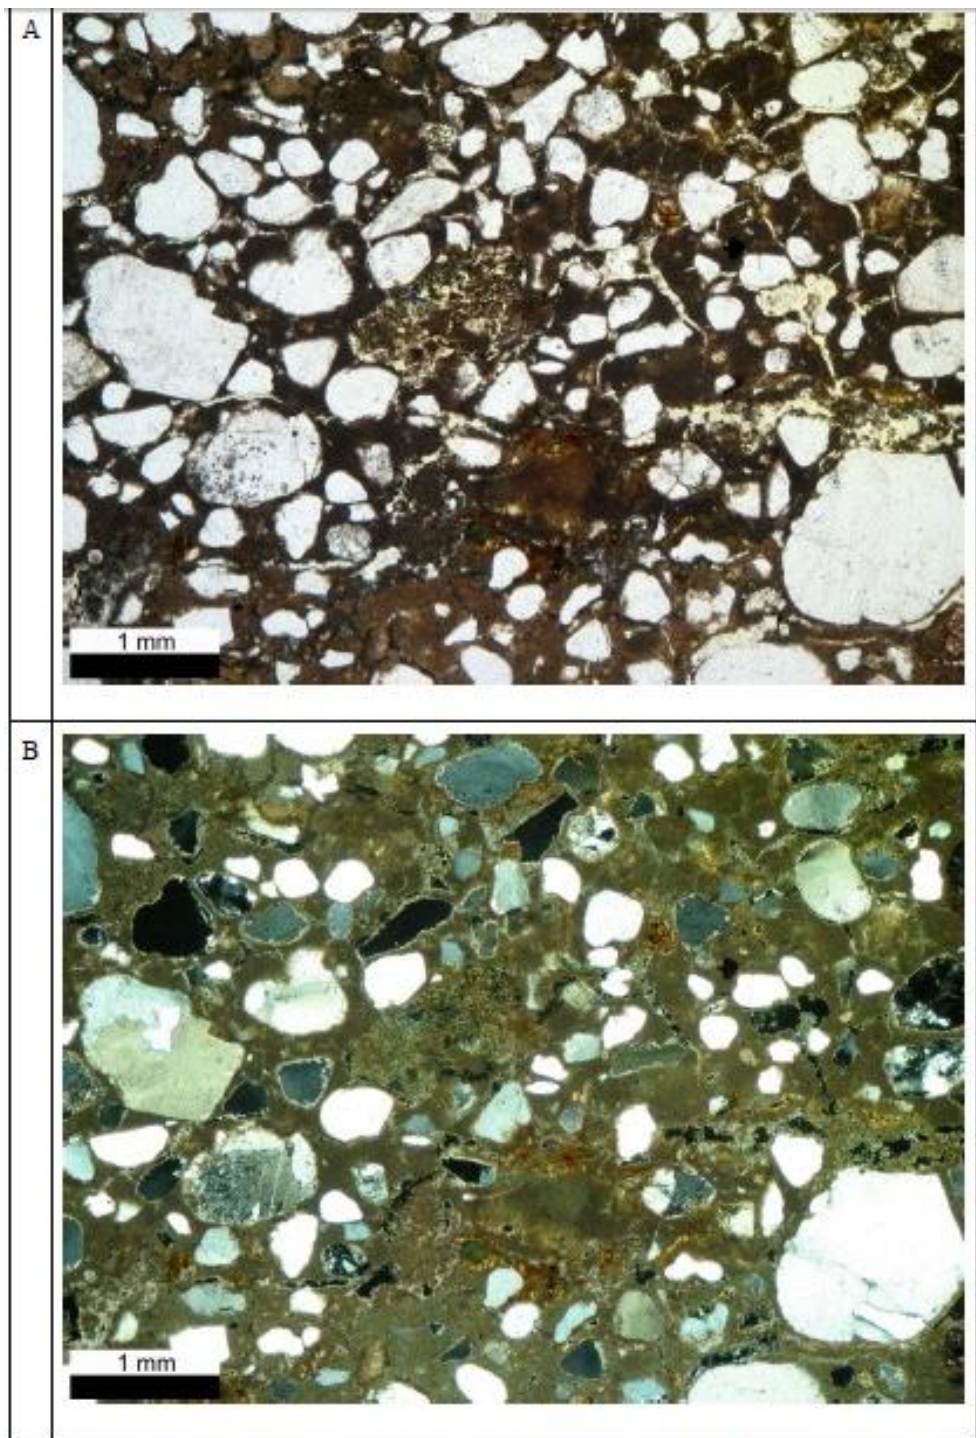
1. Numer próbki: ZW0202 Łącko – brama - spoina	2. Rodzaj skały: zaprawa	
3. Barwa próbki: kremowo-szara	4. Zwięzłość próbki: słabo zwięzła	5. Reakcja z HCl: burzliwa

Kwarc	Skalenie	Fr. skał	Tło	Inne
Pory					
	~36,0%	~2,0%	~2,5%	~52,5%	~0,5%
	~6,5%

Obraz mikroskopowy próbki , obserwowany przy jednym polaryzatorze (A) i dwóch, skrzyżowanych polaryzatorach (B).

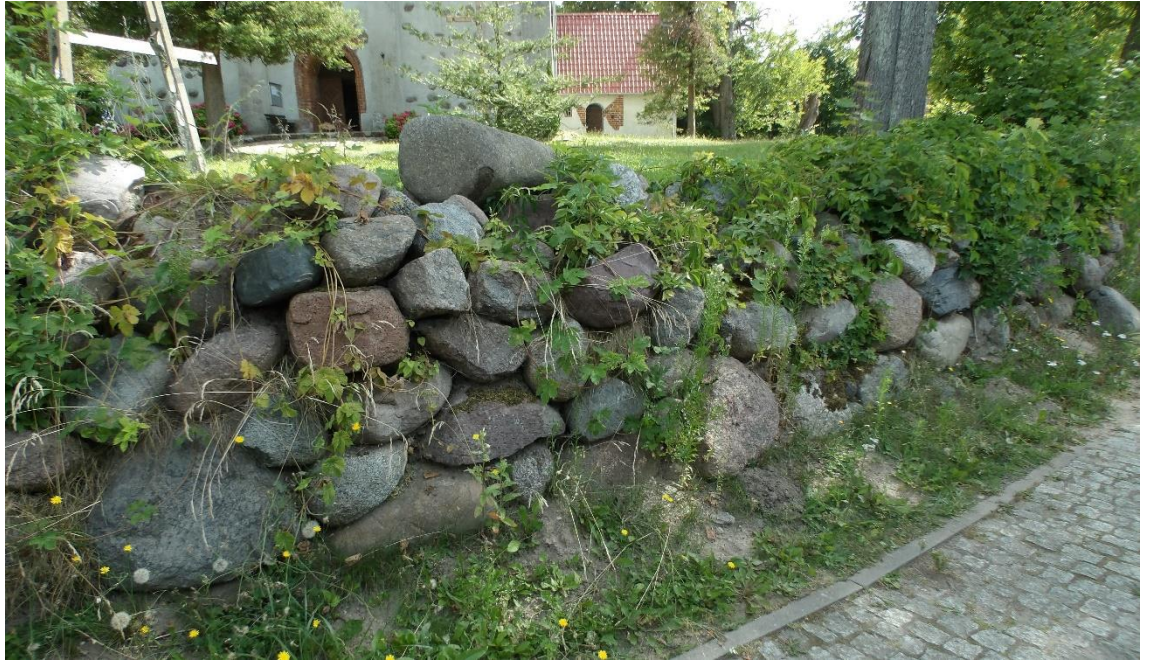
Mur zbudowany jest z luźno ułożonych na sobie kamieni polnych. Poprzerastany jest roślinnością oraz jej korzeniami. Powierzchnia kamienia porażona biologicznie. Brak zaprawy wiążącej spowodował rozluźnienie i w wielu miejscach rozsunięcie się elementów kamiennych. Szczeliny pomiędzy otoczakami tworzą idealne miejsce do wnikania wody w głąb gleby w efekcie czego dochodzi do szybszej erozji przy murze co może grozić osuwiskiem.

Fot. 1. Ogrodzenie kamienne od strony wschodniej. Elementy kamienne poprzeraśane roślinnością.

Prace konserwatorskie muszą przede wszystkim polegać na przemurowaniach całego ogrodzenia oraz właściwej izolacji korony ogrodzenia oraz od strony gruntu. W miejscach bliskiego sąsiedztwa z drzewami pomnikowymi, związanie kamieni należy wykonać poprzez wypełnienie wszelkich szczelin i pustek w sposób iniekcyjny oraz zadbać o właściwą izolację od korony ogrodzenia.

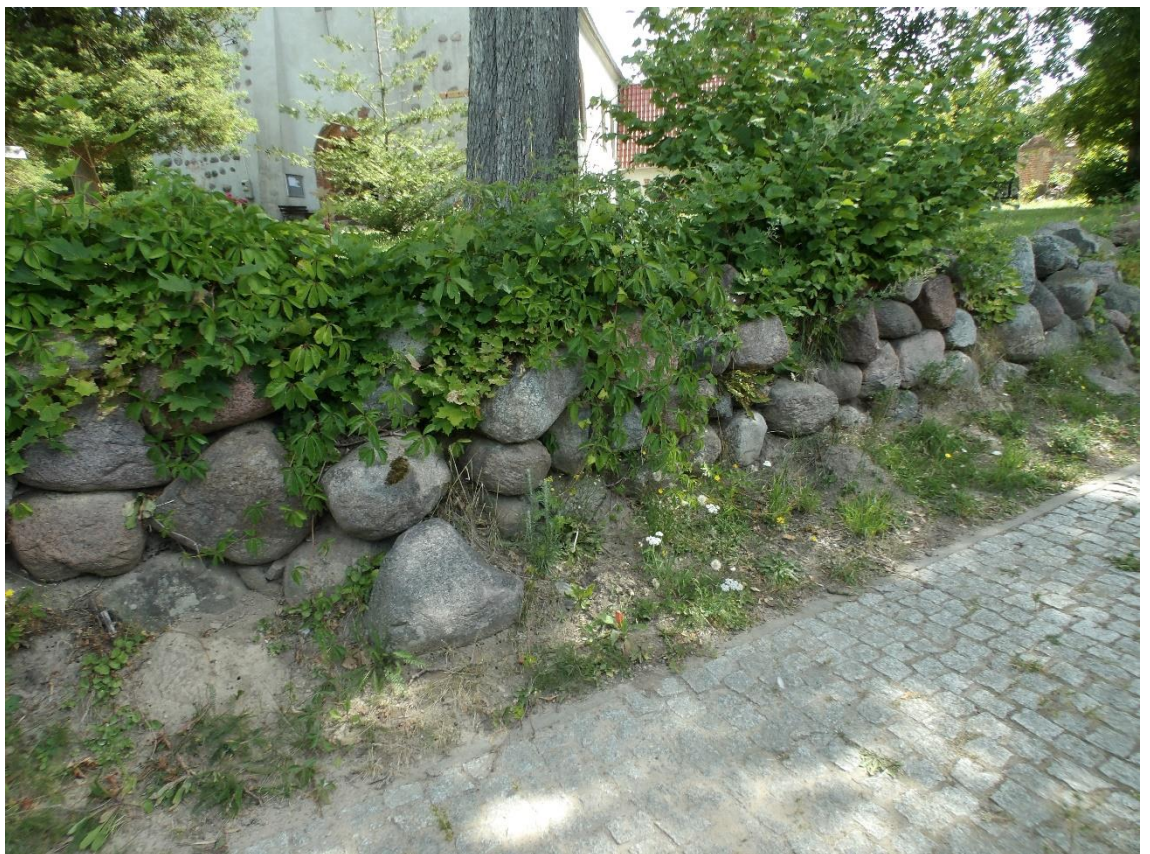
Fot. 2. Korona ogrodzenia porośnięta przez winobluszcz pięciolistkowy. Widoczny również samosiew lipy drobnolistnej rosnący w ogrodzeniu.

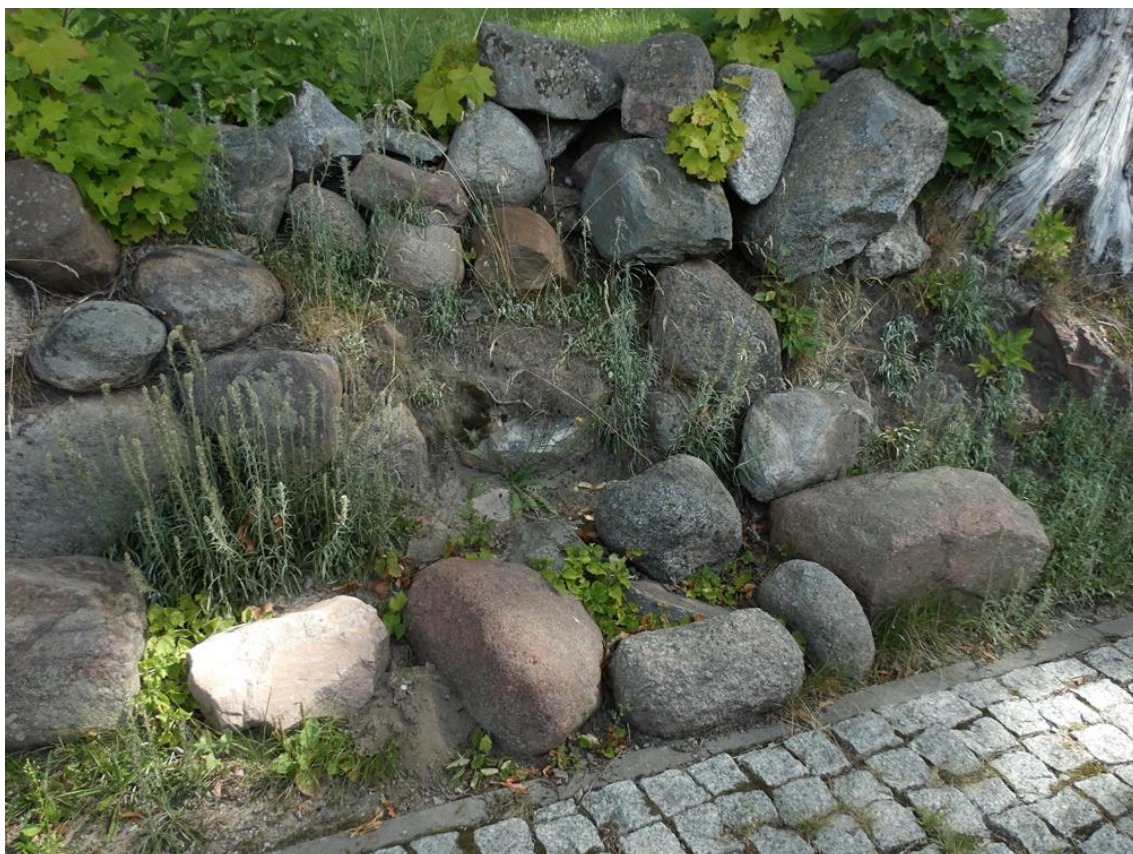
Fot. 3. Brak materiału wiążącego elementy kamienne przyspiesza erozję gleby a w konsekwencji rozluźnienie muru.

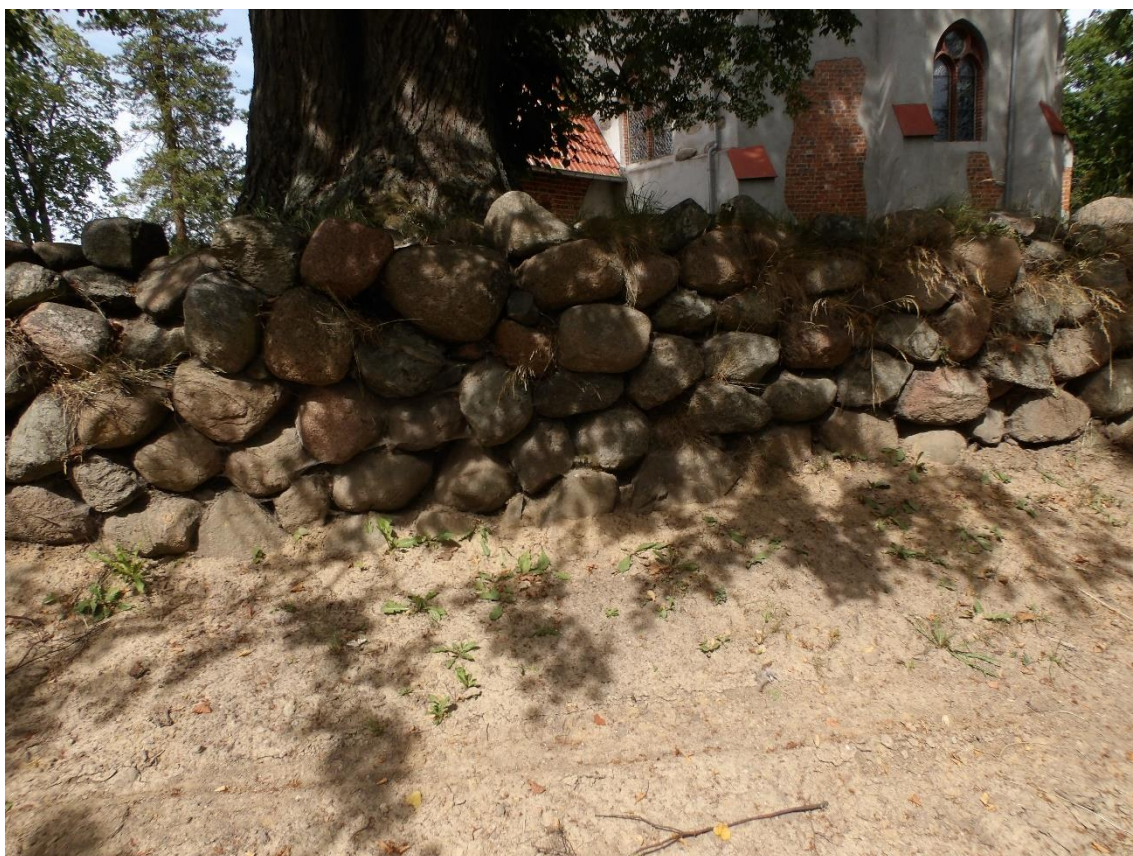
Fot. 4. Widok na ogrodzenie od strony wschodniej.

Podczas oględzin stwierdzono zawilgocenie muru spowodowane głównie przez wodę spływającą bezpośrednio po murze oraz w jego głąb, na skutek braku skutecznego zamknięcia zwieńczenia dachówką. Woda nie znajdując oporu penetruje mur oraz spływa po ścianach. Przyczyną zawilgoceń jest również podciąganie kapilarne z gruntu.

Wilgoć sprzyja występowaniu zakażenia biologicznego obiektu. Wiele miejsc pokrytych jest zielonym nalotem biomasy. Ściany porośnięte są również żółtymi i szarymi skupiskami porostów. Przyczyniają się one do mechanicznego zniszczenia wrastając i rozsadzając powierzchniowe pory chemicznie działając kwasami humusowymi, a także, utrzymując wilgoć w porośniętych partiach muru.

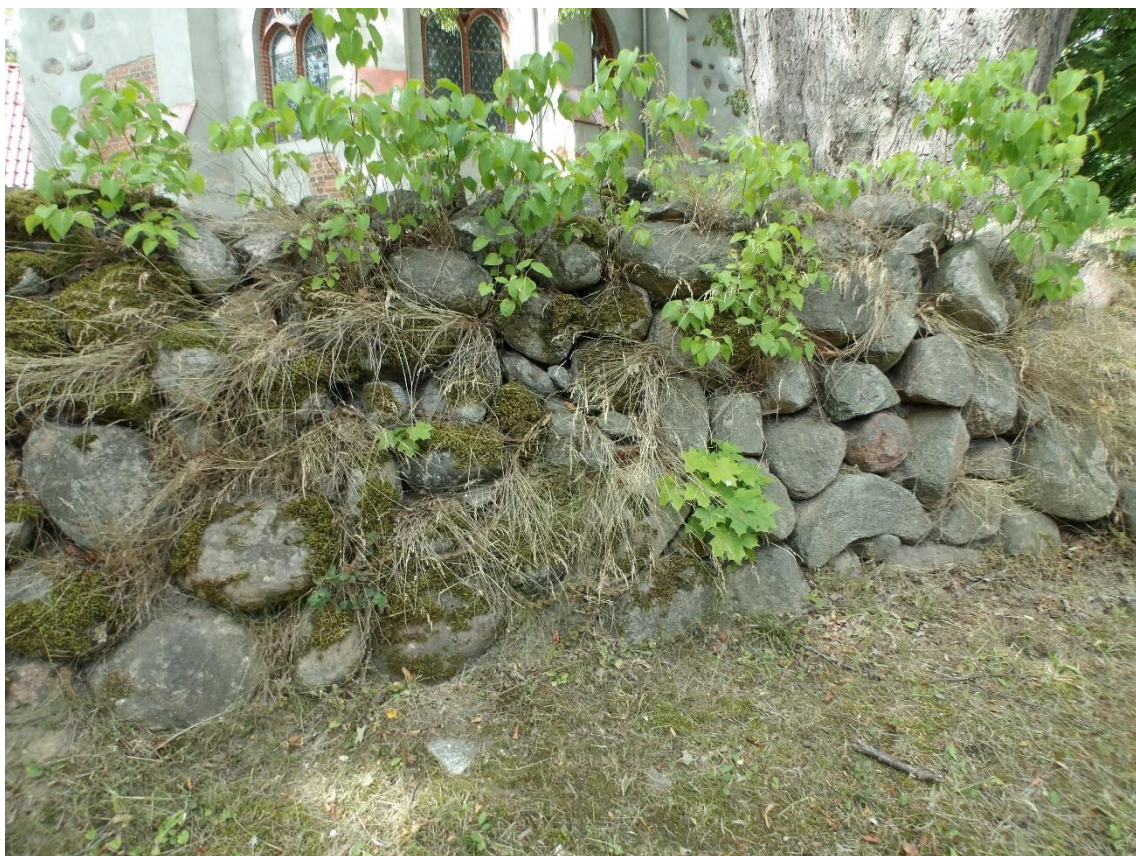
Fot. 5. Ogrodzenie od strony południowo-wschodniej. W ogrodzeniu liczne samosiewy lilaka oraz klona pospolitego. Kamienie porośnięte mchem.

3. Kamienie oczyścić ze wszelkich mchów, grzybów i porostów preparatem o działaniu dezynfekującym. Zabieg niszczenia drobnoustrojów wykonać w miejscach ich wzrostu przesycając starannie powierzchnie kamienia. Zastosowany preparat biobójczy powinien być o długim czasie oddziaływania, bez działania hydrofobizującego, niezawierającego środków powierzchniowo czynnych, niezawierającego metali ciężkich, o odczynie pH neutralnym.

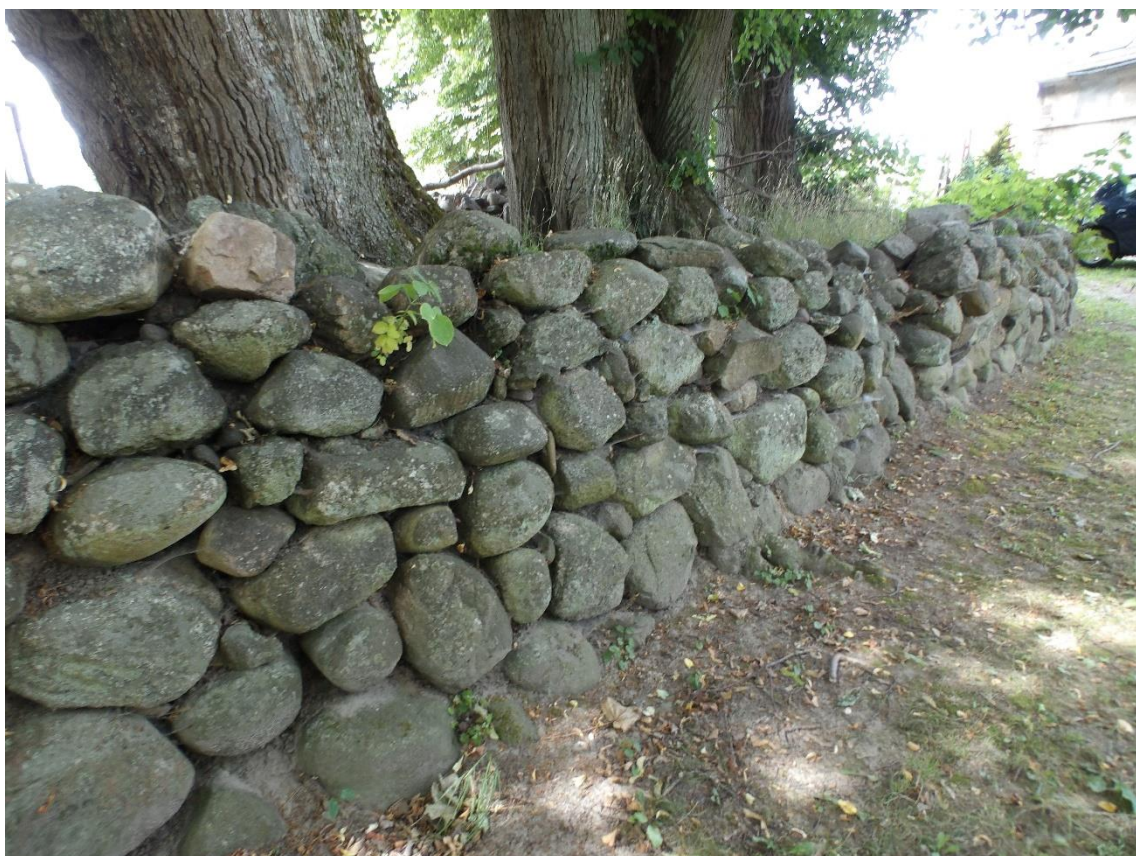
Fot. 6. Ogrodzenie w bliskim sąsiedztwie drzew pomnikowych.

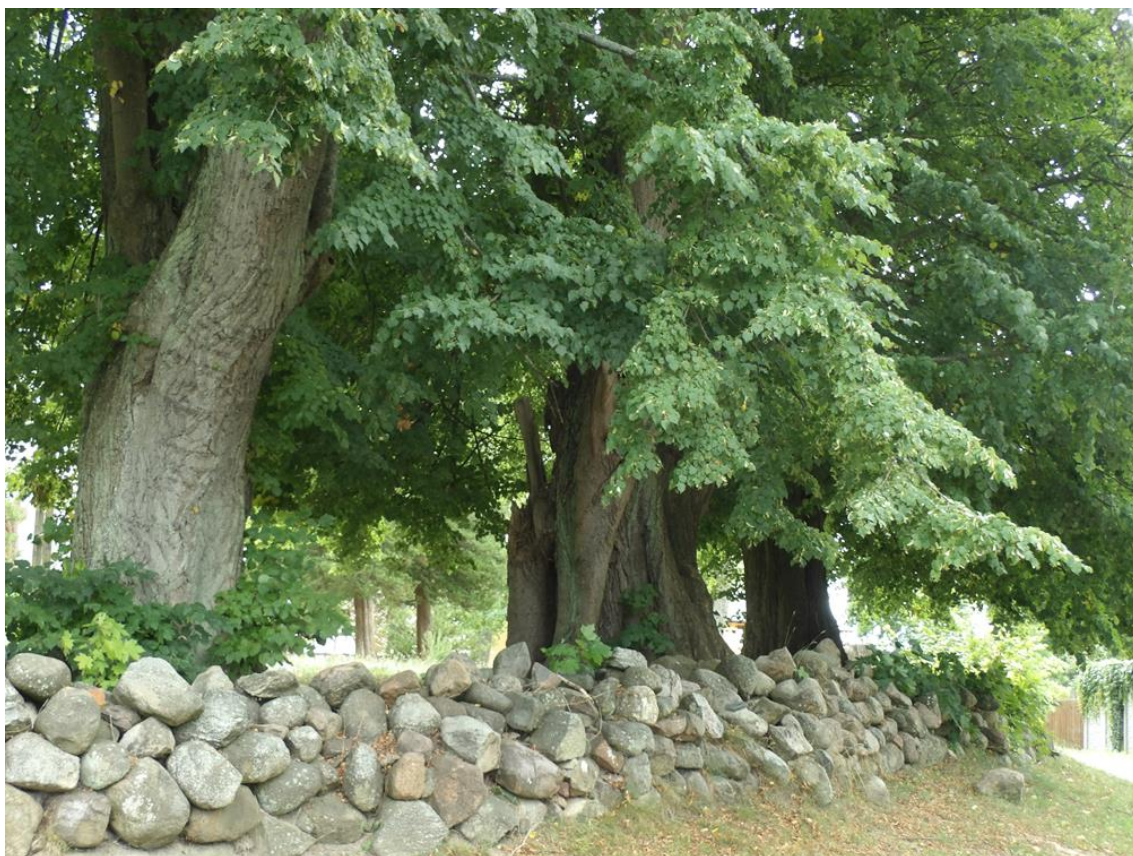
Fot. 7. Widok na ogrodzenie od strony północnej. Ogrodzenie wygląda jak rumowisko. Elementy kamienne zaczynają się rozsypywać.

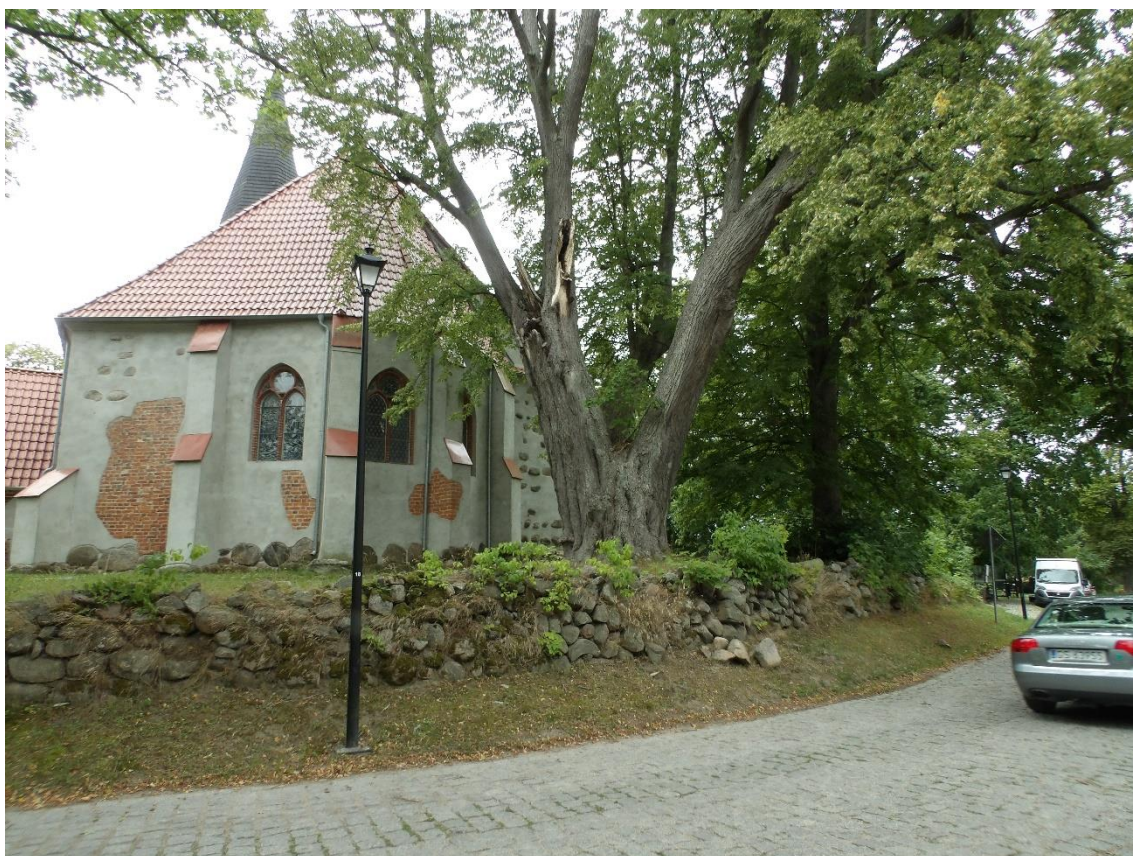
Fot. 8. Widok na ogrodzenie od strony południowo-wschodniej. Elementy kamienne rozsypują się. Ogrodzenie grozi zawaleniem.

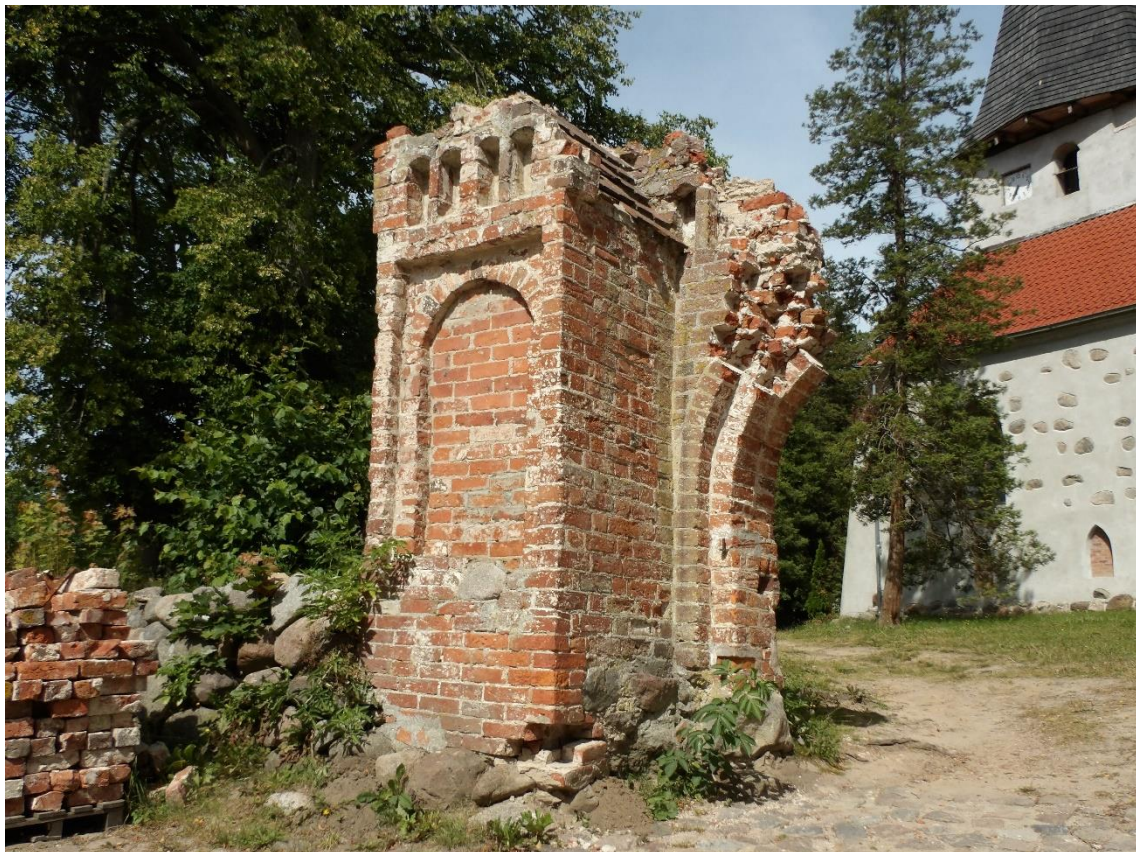
Fot. 9. Zachowana część bramy wjazdowej. Widoczne porażenie biologiczne mchami, glonami i porostami.

Wszystkie miejsca poluzowane, osypujące się przemurować na zaprawach trasowych, cegłę silnie zniszczoną wymienić. Przeprowadzić sumiennie zabiegi odkażające i odsalające obiekt. Wykonać izolację od strony gruntu oraz założyć nową dachówkę na wzór zachowanej. Odmurować część brakującą bramy (wg projektu). Do prac rekonstrukcji użyć po wcześniejszym oczyszczeniu, odkażeniu, odsoleniu i wzmocnieniu materiał pochodzący z zawalonej części bramy. W sytuacji gdy materiału oryginalnego zabraknie użyć cegieł dopasowanych pod względem właściwości, koloru oraz wymiaru do substancji oryginalnej.

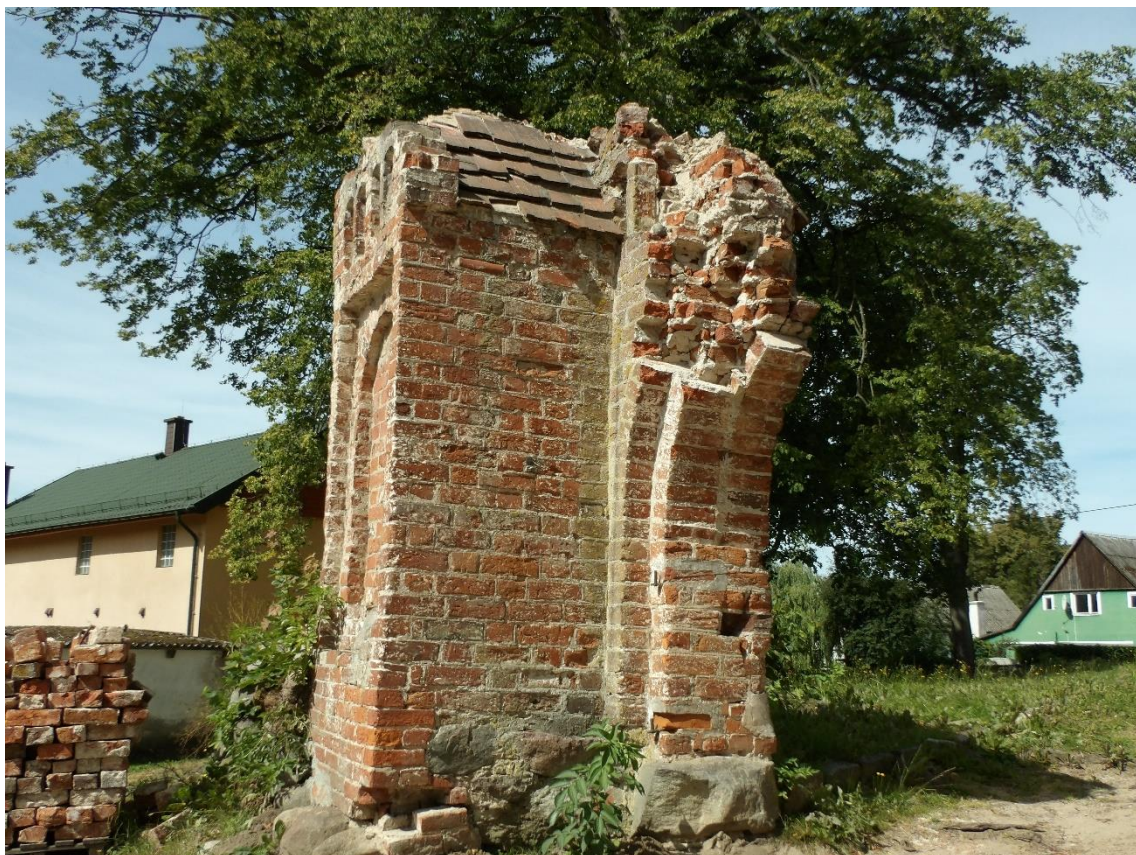
Fot. 10. Zachowana część bramy wjazdowej. Brama na fundamencie kamiennym.

Na zachowanej części bramy przeprowadzić kompleksowe zabiegi konserwatorskie.

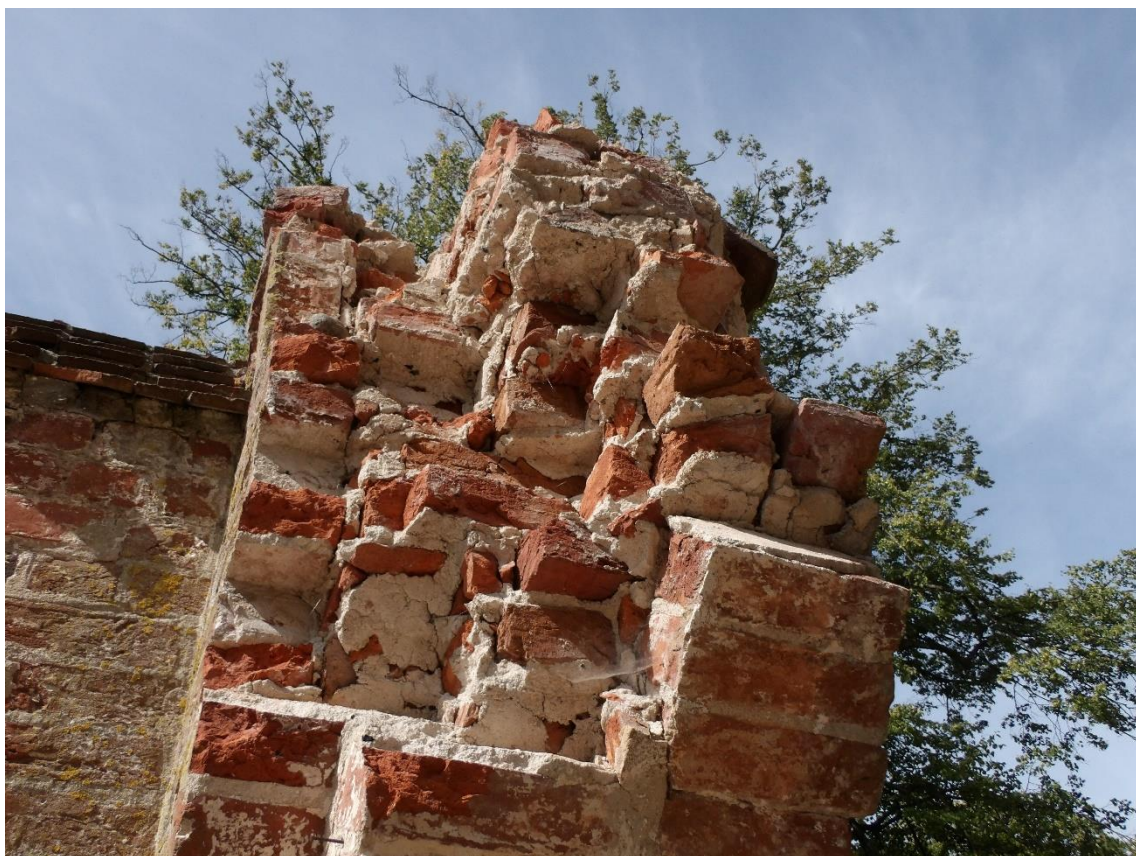
Fot. 11. Strzypia przy zachowanym fragmencie bramy.

1. Wzmocnić cegły w partiach silnego osłabienia, wokół dużych ubytków oraz w okolicy uszkodzeń i strzępi. Wzmocnienie przeprowadzić poprzez nasycenie elementów osłabionych preparatem zawierającym częściowo skondensowane estry kwasu krzemowego oraz charakteryzującym się wytrącaniem żelu ok. 10 %, brakiem działania hydrofobizującego, głęboką penetracją, nieżółknący.
2. Zdezynfekować powierzchnię bramy. Zabieg niszczenia drobnoustrojów wykonać w miejscach ich wzrostu przesycając starannie warstwy powierzchniowe muru na głębokość kilku centymetrów preparatem biobójczym o długim czasie oddziaływania, bez działania hydrofobizującego, nie zawierającego środków powierzchniowo czynnych, nie zawierającego metali ciężkich, o odczynie pH neutralnym.

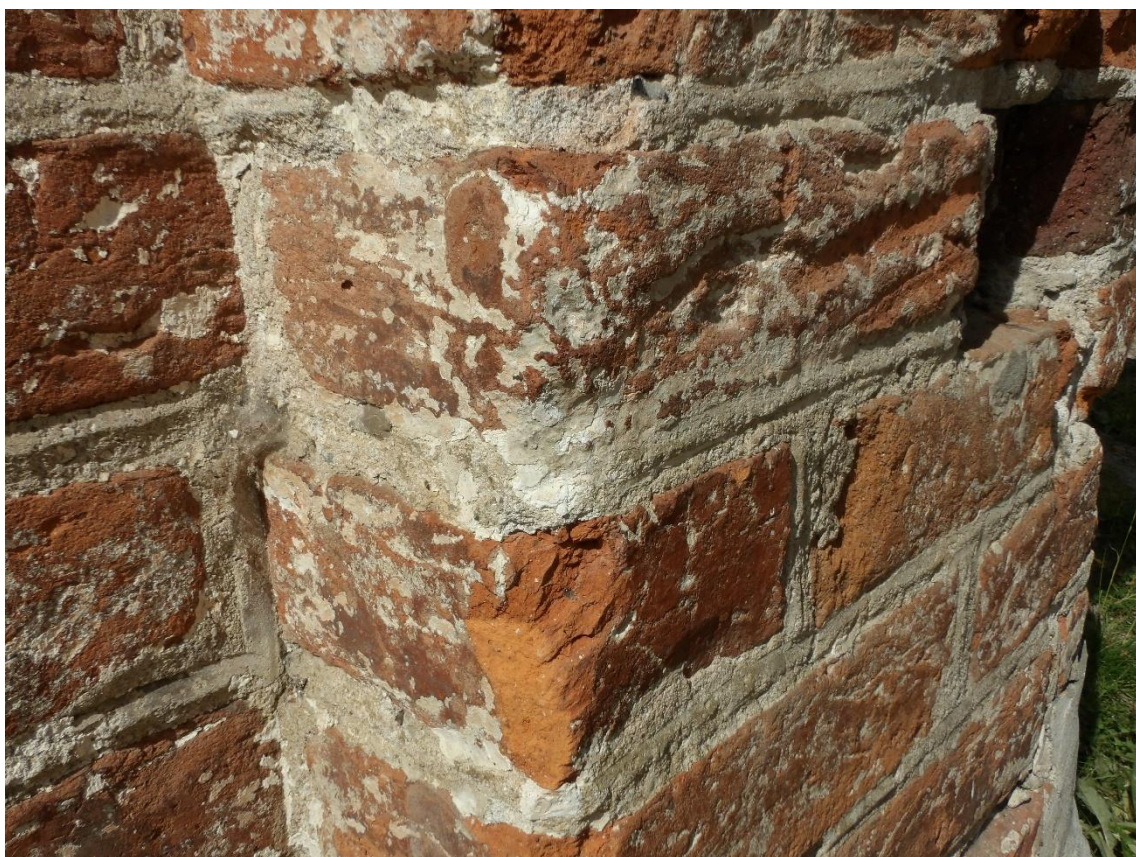
Powierzchnia ceglana w wielu miejscach uszkodzona, widoczne zakażenia biologiczne, uszkodzone lico cegieł. Spoina pomiędzy ceglami wapienna, profilowana.

Fot. 12. Zbliżenie na zabytkową cegłę i spoinę. Lico cegieł pokryte gipsową wyprawą.

4. Usunąć spoinę wtórną oraz oryginalną silnie uszkodzoną.
5. Całość zachowanej bramy oczyścić ściernie na sucho poprzez piaskowanie, pod kontrolowanym ciśnieniem (wyszkolony operator piaskarki). wykonując próby na różne rodzaje kruszywa (piasek szklarski, granulaty, korund itp.). Zatwierdzić u konserwatora- technologa wykonane próby.

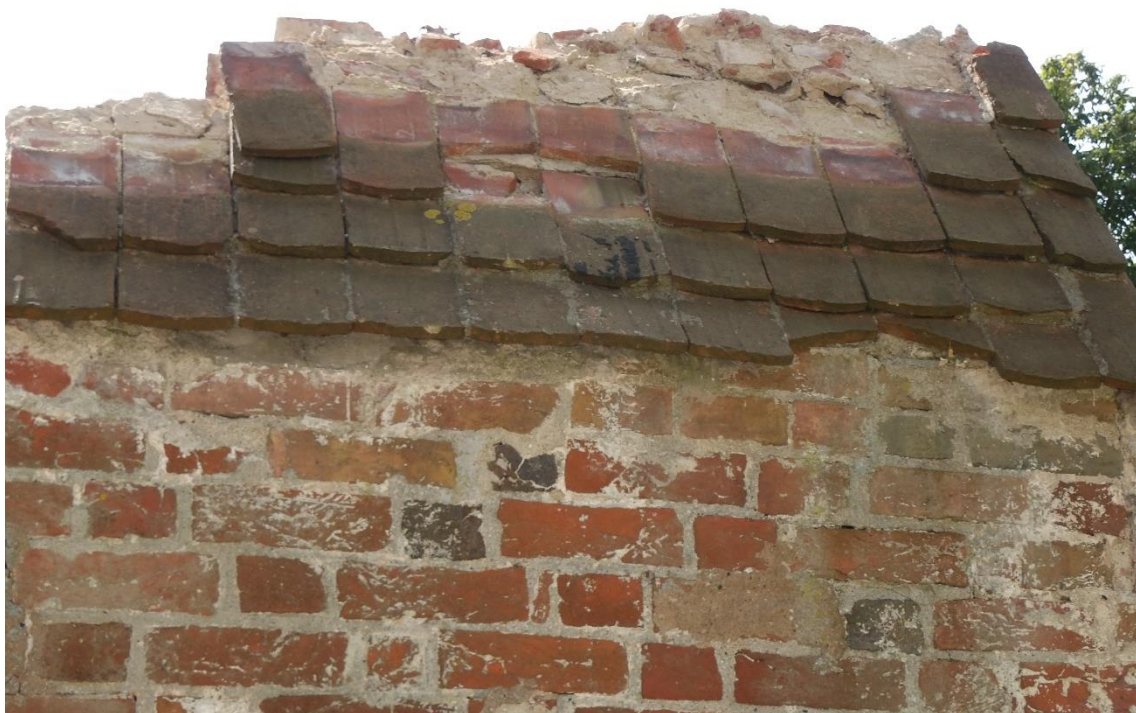
Fot. 13. Zwieńczenie bramy wykończone dachówką ceramiczną. Dachówka uszkodzona.

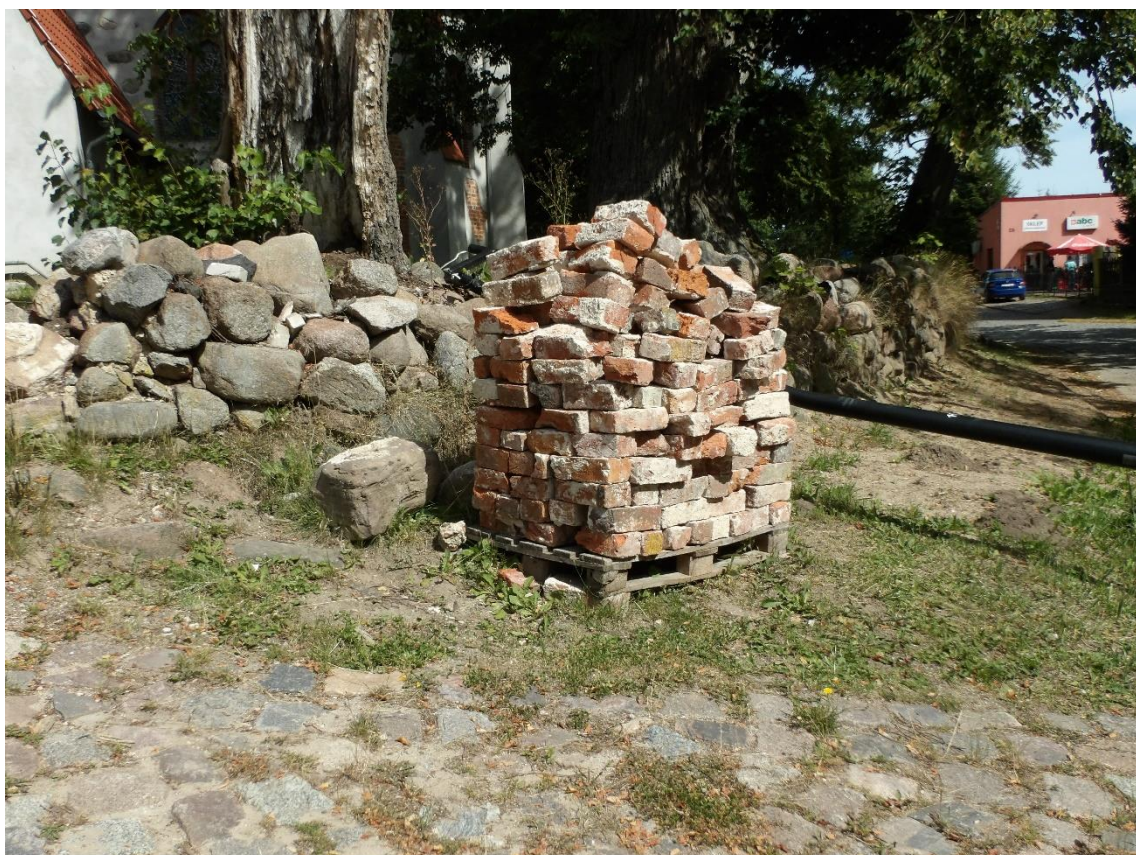
Fot. 14. Złożone na palecie cegły z powalonej części bramy. Cegły w dobrym stanie zachowania. Wymagają oczyszczenia, dezynfekcji, odsolenia i wzmocnienia.

3. Mechanicznie usunąć silnie zdeintegrowane cegły. Usunąć te cegły, w których powstałe ubytki w wyniku zniszczeń starzeniowych, biologicznych przekraczają 50% objętości. Następnie wmurować cegły na zaprawie murarskiej o spoiwie wapiennym z przymieszką hydrauliczną np. z trasem. Cegły dopasowując kolorem, fakturą i właściwościami fizyko-mechanicznymi do materiału zabytkowego.

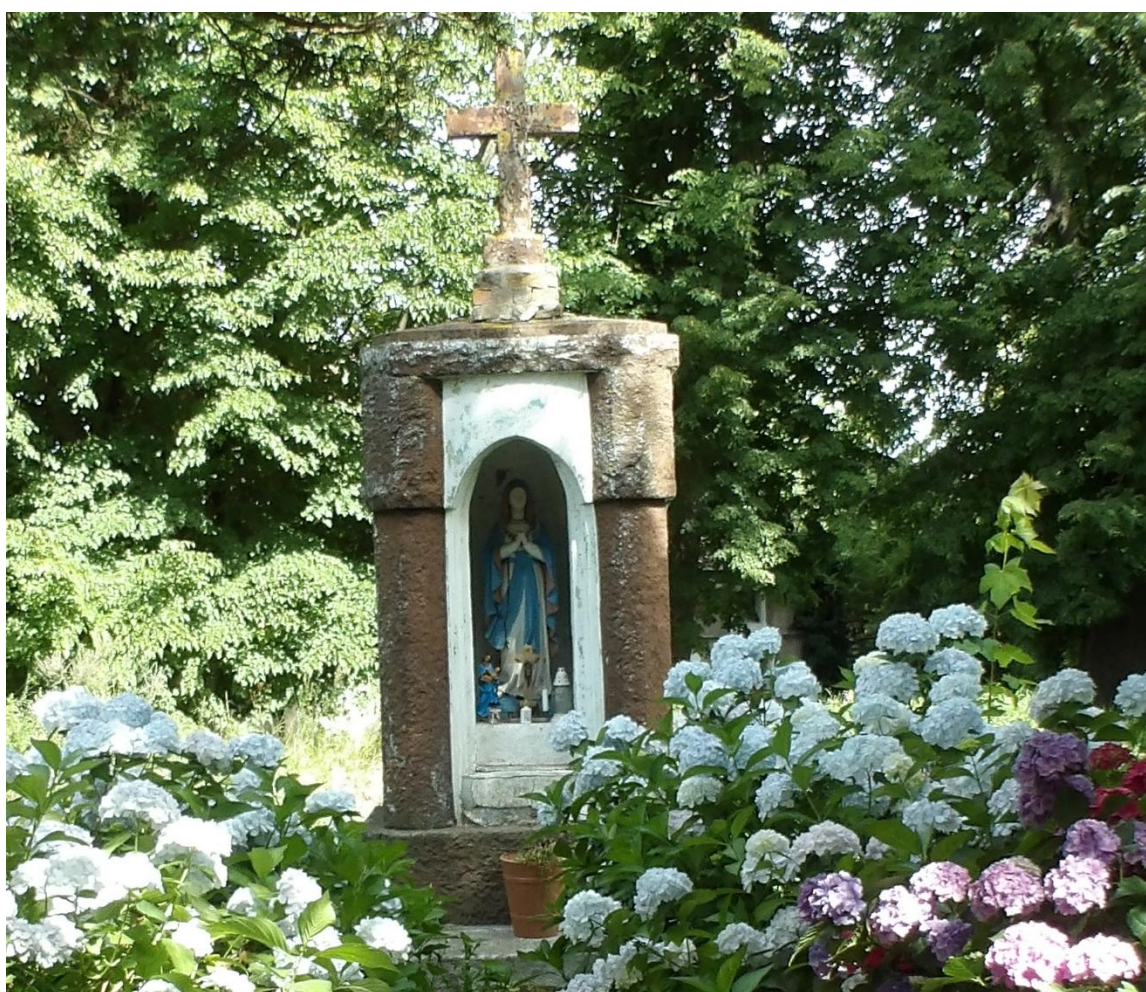
Kapliczka w złym stanie zachowania. Warstwy przemalowań silnie uszkodzone. Farba w wielu miejscach odspojona, łuszczy się i odpada. W wielu miejscach silne uszkodzenia mechaniczne, utracone naroża odsłaniające cegły tworzące trzon pomnika. Wyprawy tynkarskie z licznymi ubytkami, rysami i pęknięciami. Widoczne cementowe naprawy, które nie zostały opracowane w estetyczny i dopasowany sposób. Materiał ten jest również za silny co doprowadziło do odspojenia się od zabytkowego elementu.

Fot. 16. Kapliczka z figurką Matki Boskiej stan obecny.

Podstawowym celem prac konserwatorskich jest podjęcie czynności zmierzających do skutecznego powstrzymania procesów niszczących zabytkową substancję i utrwalenie jej pierwotnego wyglądu. Ze względu, na brak zachowanej dokładnej dokumentacji ikonograficznej pierwotnego wyglądu pomnika oraz biorąc pod uwagę fakt, że obecna jego forma jest zaakceptowana i rozpoznawana jako своя przez społeczność lokalną zaleca się pozostawienie go w obecnym kształcie. Poprzez przeprowadzenie konserwacji technicznej i estetycznej kapliczka zachowa swoją oryginalną „urodę”.
