PROGRAM PRAC KONSERWATORSKICH DO PROJEKTU OTOCZENIA KOŚCIOŁA PARAFIALNEGO P.W. ZWIASTOWANIA NMP W ŁĄCKU

Obiekt: OTOCZENIE KOŚCIOŁA PARAFIALNEGO P.W. ZWIASTOWANIA NMP W ŁĄCKU

Faza: KONSERWACJA

rej. zab. nr 393 z dnia 25.04.1964 r. (nowy numer A-729)

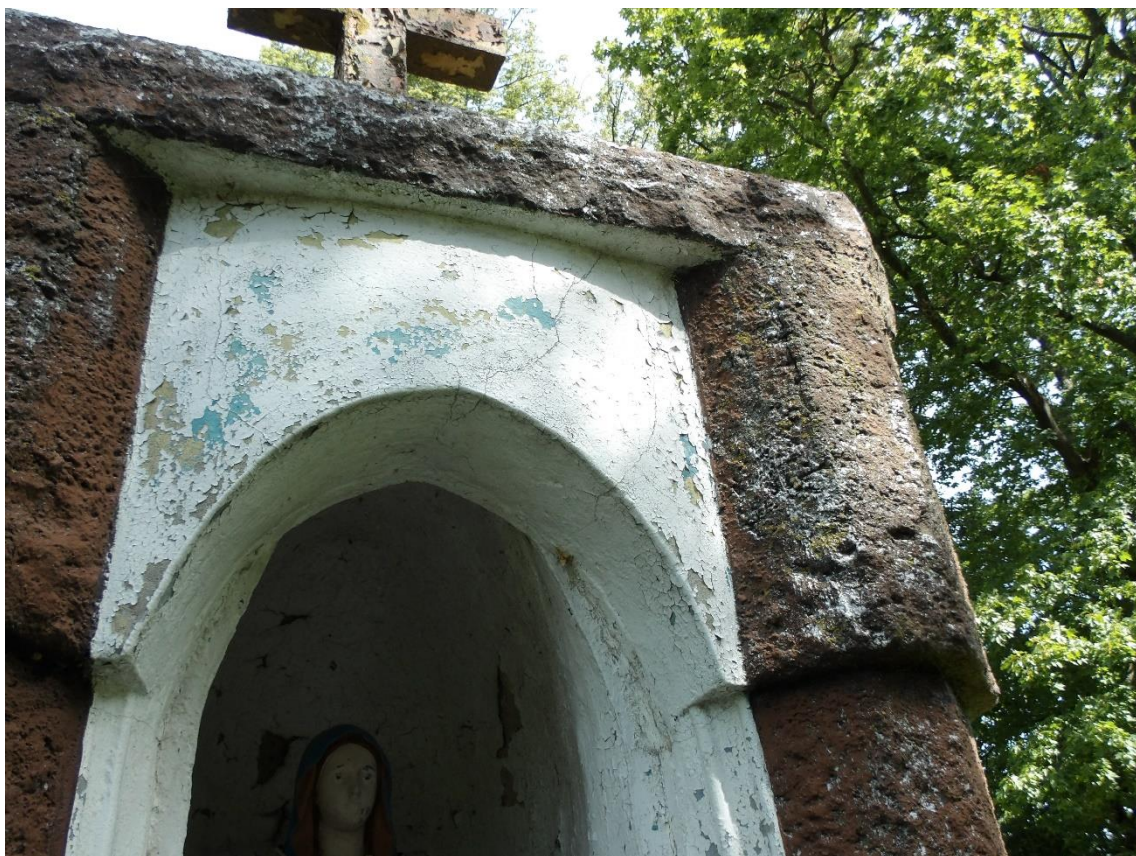
Całość obiektu porażona biologicznie. Widoczne występowanie mchów, glonów i porostów. Występowanie biomasy prowadzi do powstania mechanicznych zniszczeń poprzez wrastanie i rozsadzanie powierzchniowych porów działając chemicznie kwasami humusowymi, przyczynia się to również do utrzymywania zwiększonej wilgoci w porośniętych partiach.

Fot. 17. Wyprawy tynkarskie uszkodzone. Widoczne liczne rysy i pęknięcia. Widoczne porażenie biomasą.

6. Usunąć delikatnie tynki zmurszałe, silnie uszkodzone, odspojone.
7. W miejscach skutego tynku pogłębić spoinę pomiędzy cegłami na głębokość 5mm.
8. Pod skutym tynkiem osłabione, osypujące się cegły powyżej 30% zniszczenia materiału ceramicznego wymienić na nowe. Pozostałe materiały przy mniejszych stopniu dezintegracji materiału wzmocnić preparatem o parametrach: wytrącanie żelu: ok. 10 %, zawartość substancji czynnej > 20 %, brak rozpuszczalników, brak działania hydrofobizującego, głęboka penetracja, produkt bezbarwny, nieżółknący, system katalizatora: neutralny, gęstość przy 20°C: 0,79 g/cm³, ilość wytrąconego żelu: ok. 100 g/l. Przyjąć 5% wymiany cegły, oraz 5% wzmocnienia powierzchni.

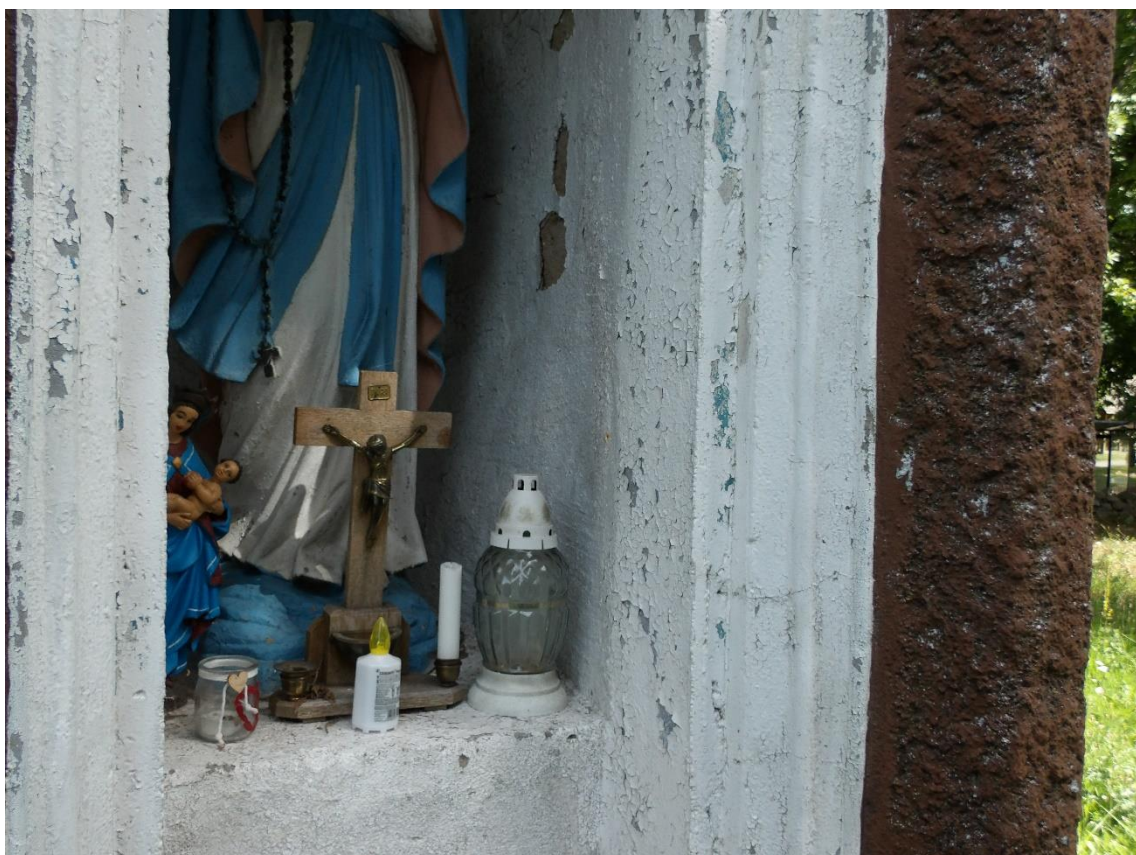
Kapliczka w złym stanie zachowania. Warstwy przemalowań silnie uszkodzone. Farba w wielu miejscach odspojona, łuszczy się i odpada. W wielu miejscach silne uszkodzenia mechaniczne, utracone naroża odsłaniające cegły tworzące trzon pomnika. Wyprawy tynkarskie z licznymi ubytkami, rysami i pęknięciami. Widoczne cementowe naprawy, które nie zostały opracowane w estetyczny i dopasowany sposób. Materiał ten jest również za silny co doprowadziło do odspojenia się od zabytkowego elementu.

Fot. 18. Malatura niszy uszkodzona, farba łuszczy się i odpada.

W pierwszym etapie należy usunąć wszelkie wtórne zaprawy oraz farby i pobiałę. Prace te wykonać bardzo ostrożnie i starannie gdyż prawdopodobne jest odsłonięcie relikwów pierwotnego pomnika.

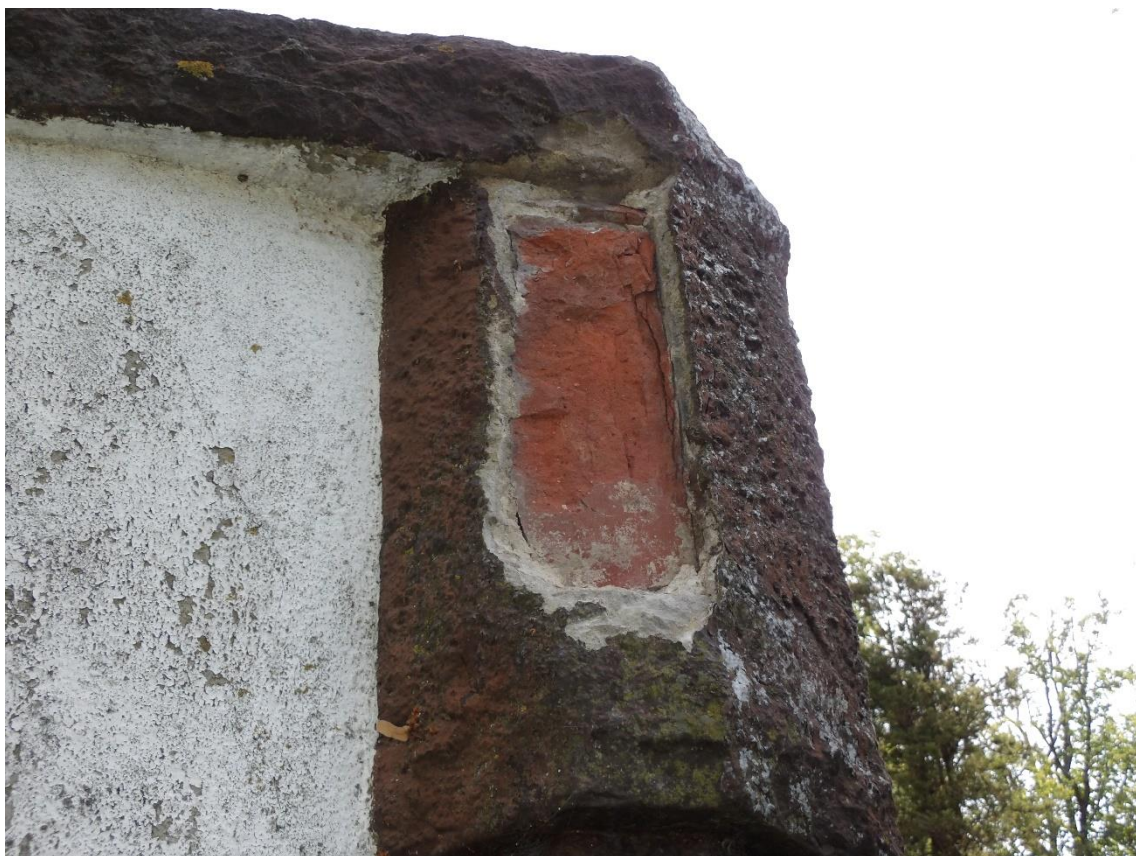
Fot. 19. Uszkodzenia odsłaniające ceglany trzon pomnika.

Po usunięciu nawarstwień uzupełnić ubytki oraz „wylepić” ściany kapliczki zgodnie z techniką oryginału. Należy zwrócić szczególną uwagę na izolację przeciwwodną od strony gruntu jak i zwieńczenia pomnika. Figurę Matki Boskiej zaleca się przewieźć do pracowni konserwatorskiej i tam poddać ją kompleksowej konserwacji technicznej i estetycznej.

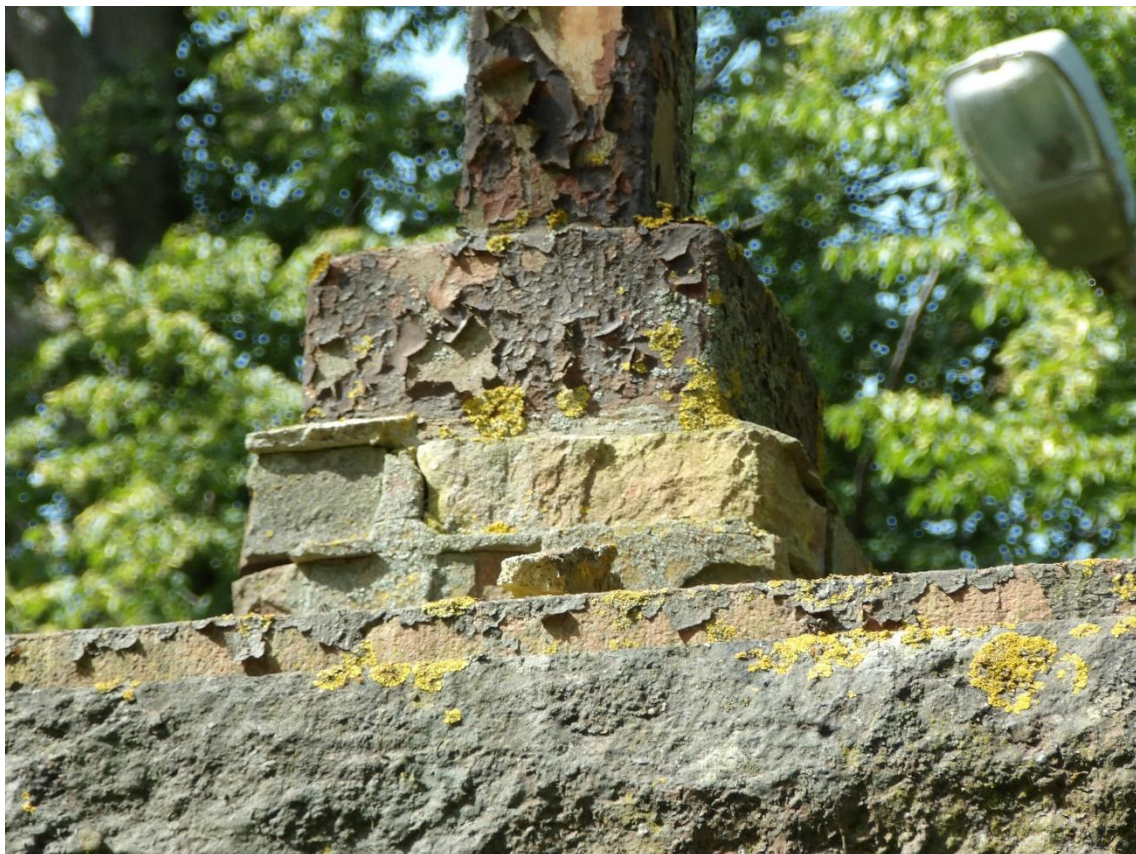
Fot. 21. Silnie uszkodzona podstawa krzyża na zwieńczeniu kapliczki.

6. Uzupełnić uszkodzone elementy masą gipsową (gips ceramiczny)
7. Obrobić uzupełnienia.
8. Położyć izolację np. roztwór alkoholowy szelaku lub akrylowy.

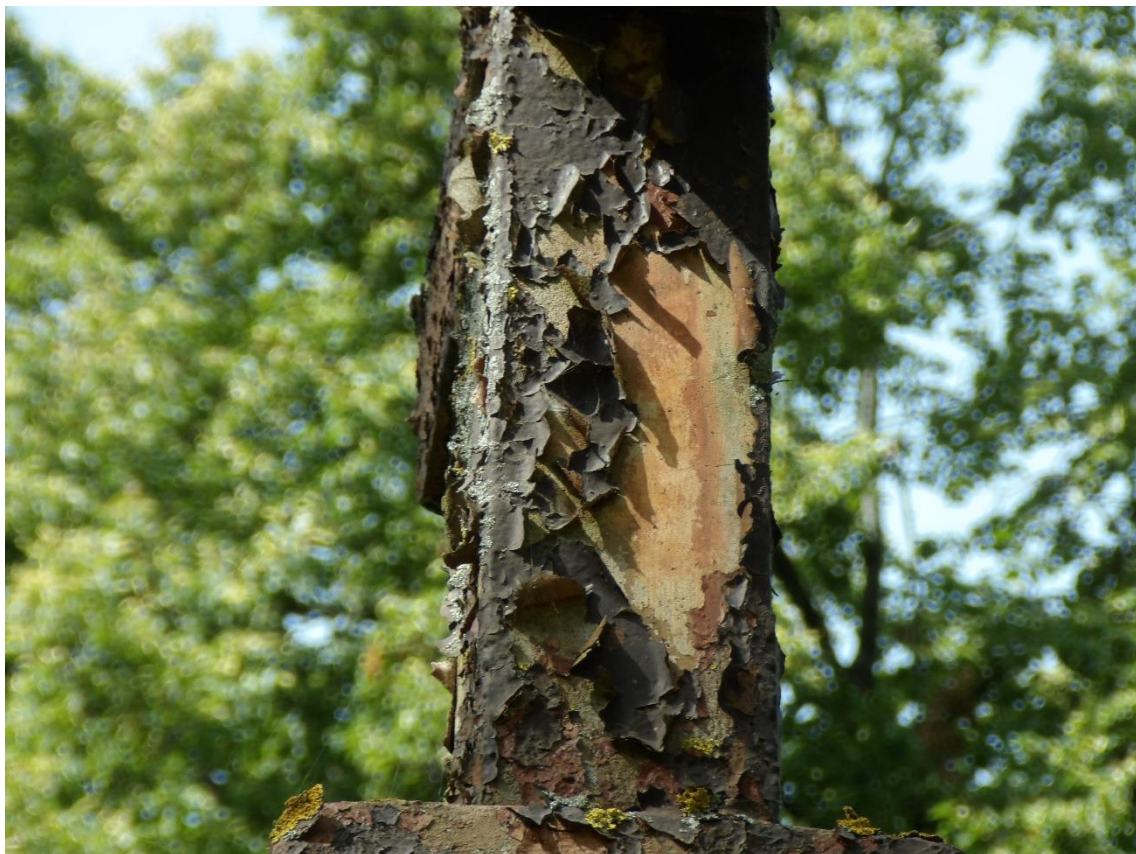
Fot. 22. Krzyż na zwieńczeniu kapliczki. Farba silnie łuszczy się i odpada.

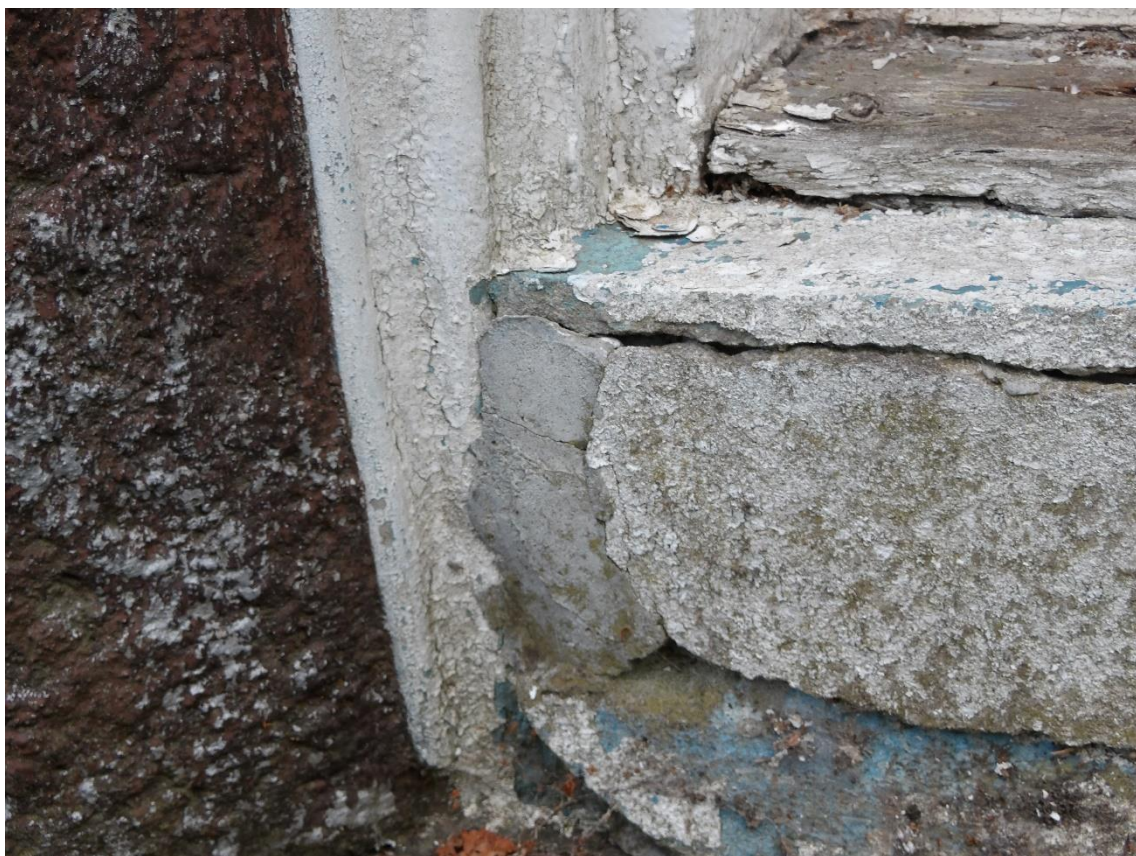
Fot. 23. Nieestetyczne, wtórne uzupełnienie zaprawą cementową.

3. Wykuć uzupełnienia i nawarstwienia z zapraw cementowych.
4. Zdezynfekować powierzchnię kapliczki. Zabieg niszczenia drobnoustrojów wykonać w miejscach ich wzrostu przesycając starannie warstwy powierzchniowe na głębokość kilku centymetrów preparatem biobójczym o długim czasie oddziaływania, bez działania hydrofobizującego, nie zawierającego środków powierzchniowo czynnych, nie zawierającego metali ciężkich, o odczynie pH neutralnym.

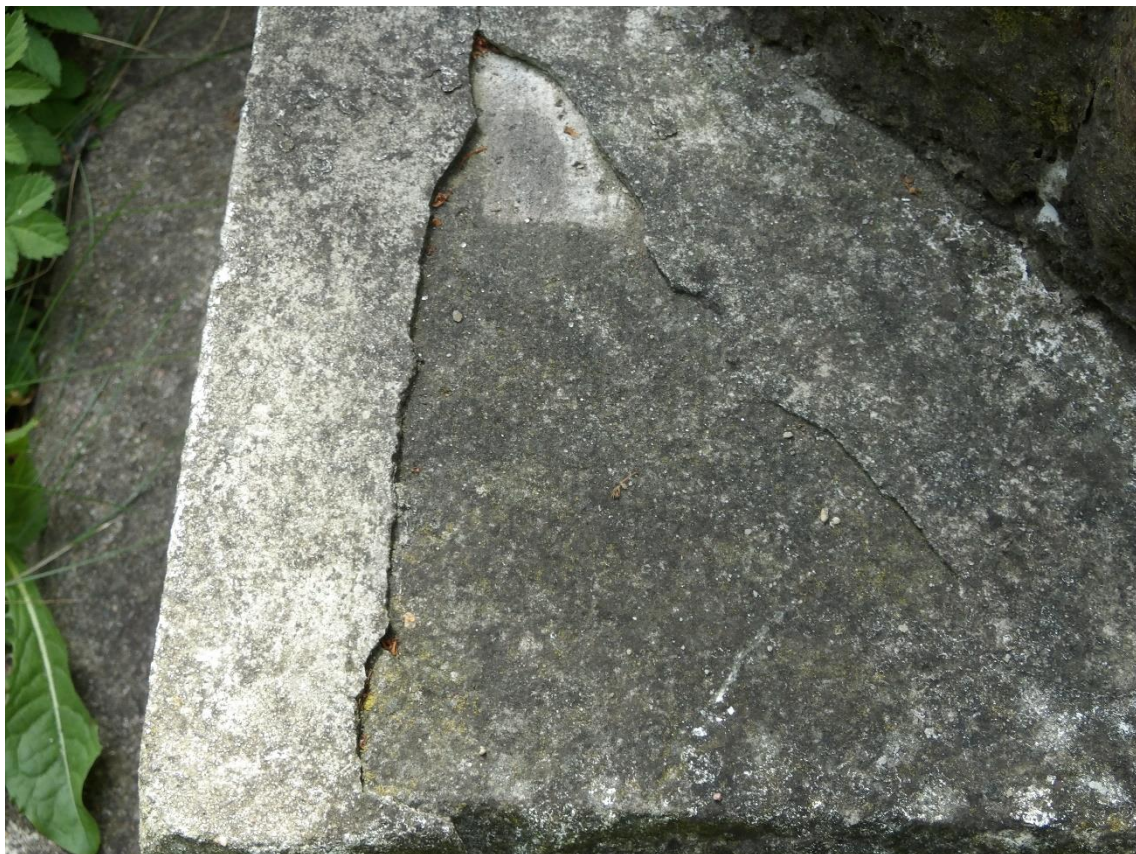
Fot. 24. Postument zasmarowany zaprawką cementową. Na powierzchni silne porażenie biologiczne.
