**PROJEKT ROBÓT RESTAURATORSKICH I KONSERWATORSKICH W KOŚCIELE  
P.W. MATKI BOŻEJ (BOSKIEJ) NIEUSTAJĄCEJ POMOCY W BUKOWIE**

**19.01.2024**

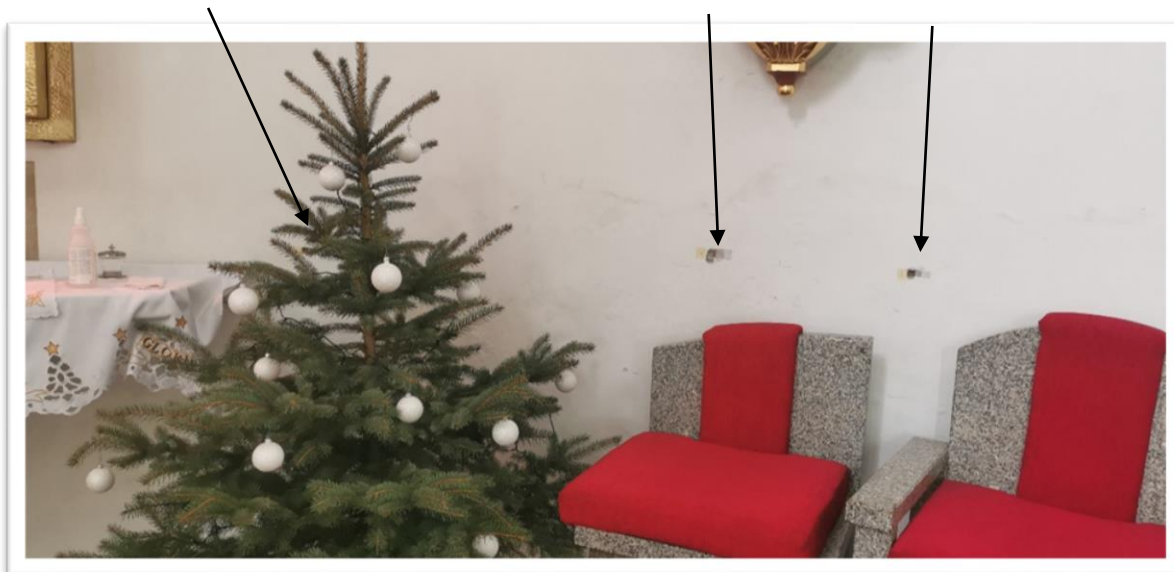
Fot. nr I. Widoczne miejsca wykonania odkrywek schodkowych, z prawej strony tabernakulum. Od strony prawej do lewej oznaczono je numerami: 1, 2, 3.

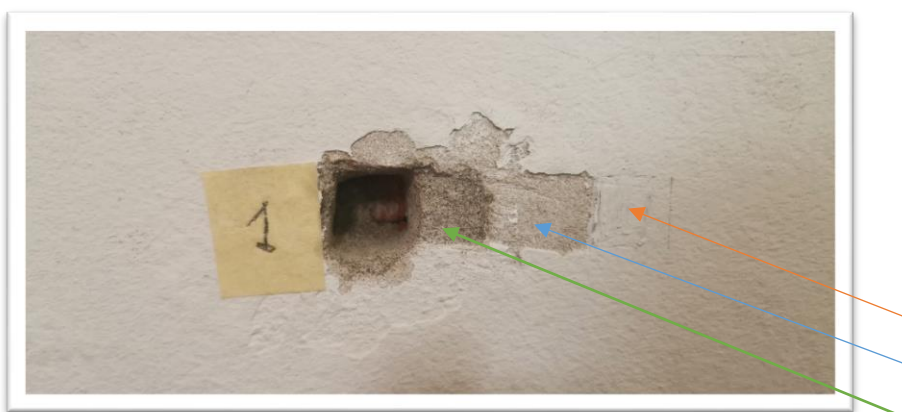
- Odkrywka nr 1

Fot. nr III. Wektorami oznaczono odkryte warstwy technologiczne. Kolorem czerwonym oznaczono zewnętrzną warstwę białej farby (prawdopodobnie emulsyjnej) z silnymi przybrudzeniami. Kolorem niebieskim oznaczono warstwę wtórnego tynku; kolorem zielonym oznaczono warstwę oryginalnego tynku, na którym nie zidentyfikowano śladów polichromii. Warstwa malarska, tynk oraz spoinowanie pomiędzy cegłami wykazuje cechy utraty adhezji i kohezji spowodowanej zawilgoceniem i atakiem mikroorganizmów.

**Wyniki badań odkrywkowych prowadzą do wniosku, iż pierwotna polichromia uległa zniszczeniu. Na odsłoniętej warstwie oryginalnego tynku nie stwierdzono śladów zróżnicowanej barwnie warstwy malarskiej. Stwierdzono także, iż poddana badaniom część absydy została, podczas prac remontowych, pokryta warstwą tynku (na fotografiach wektory w kolorze zielonym oraz niebieskim) oraz warstwą farby w kolorze białym (na fotografiach wektory w kolorze czerwonym, żółtym oraz czarnym).**

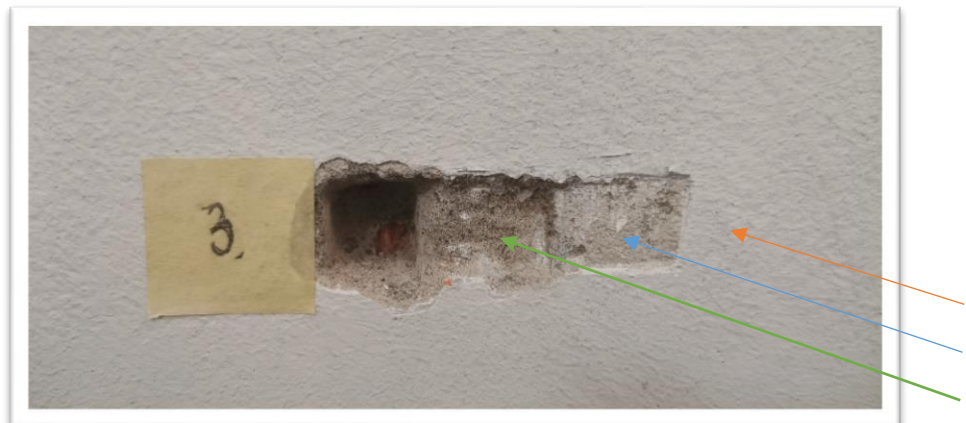
Fot. nr V

Kolorem czerwonym oznaczono zewnętrzną warstwę białej farby, z silnymi przybrudzeniami. Kolorem niebieskim oznaczono warstwę wtórnego tynku; kolorem zielonym oznaczono warstwę oryginalnego tynku, na którym nie zidentyfikowano śladów polichromii.

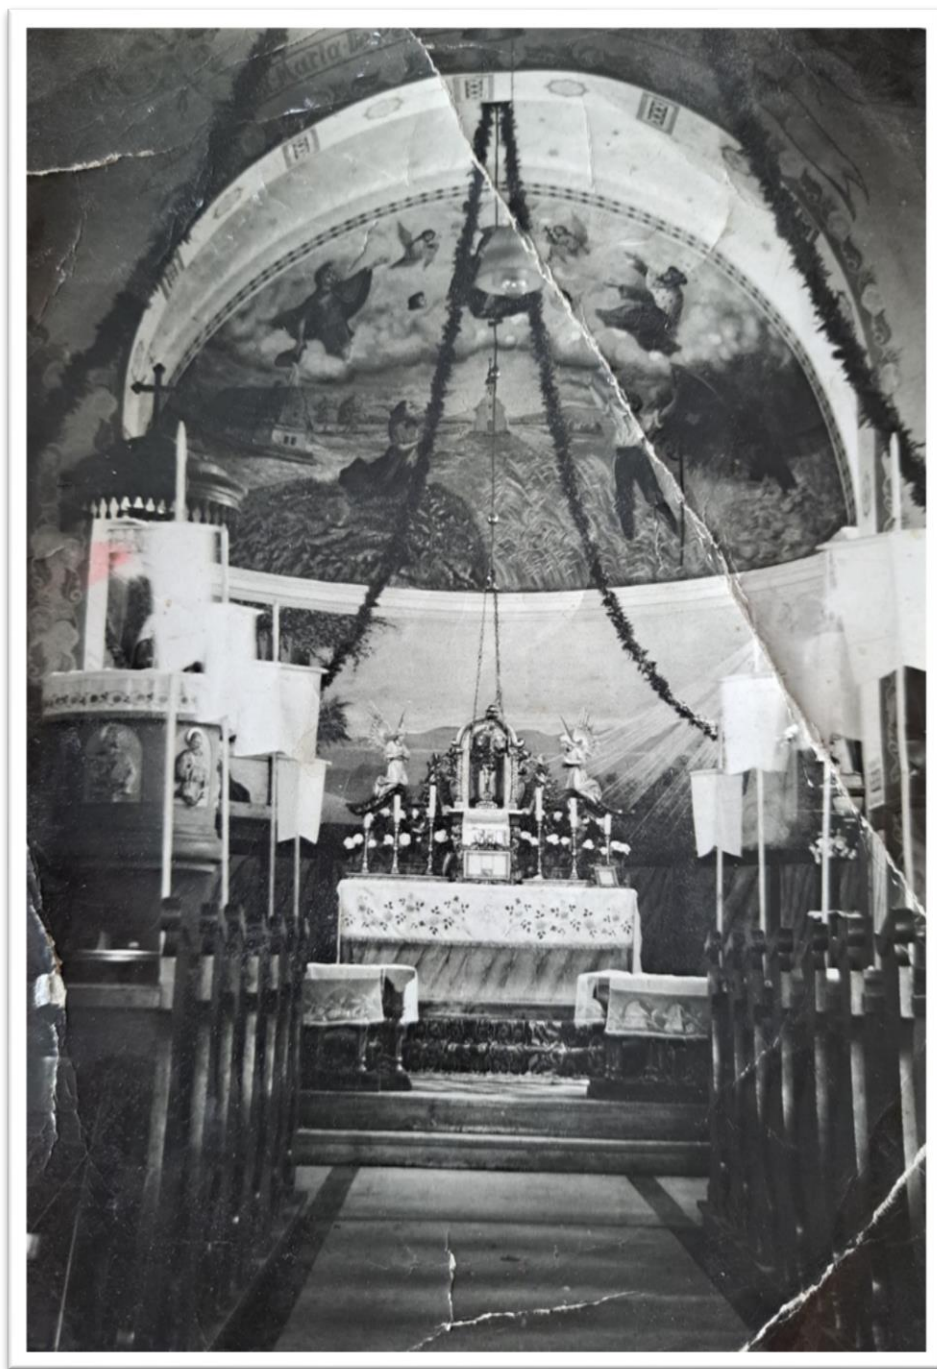
Fot. nr 1. Zdjęcie archiwalne z lat 60-tych XX w., przedstawiające oryginalne wnętrze kościoła , z zachowanymi wówczas polichromiami oraz ołtarzem przedsoborowym.

W partii ściany absydy kościoła przeprowadzono odkrywkowe badania stratygraficzne celem stwierdzenia obecności polichromii pod górnym gzymsem. Polichromia ta jest widoczna na fotografiach archiwalnych (patrz fot. nr 1, 2). Jednakże, prowadzone prace remontowe w tej partii kościoła, jak i wcześniejsze liczne zalania i podtopienia budynku prowadzą do tezy, iż: **pierwotna polichromia nie zachowała się lub też zachowana jest w stanie szczątkowym.**

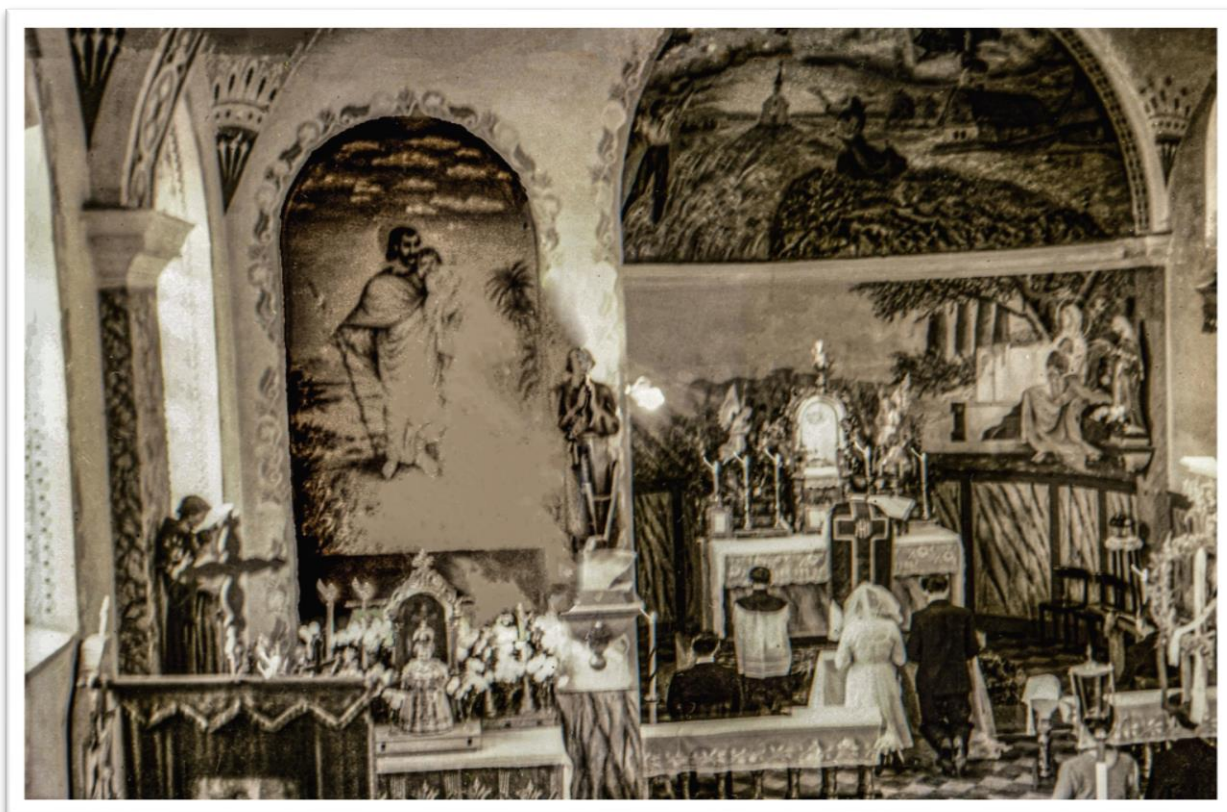
Fot. nr 2. Zdjęcie archiwalne. Widoczne polichromie

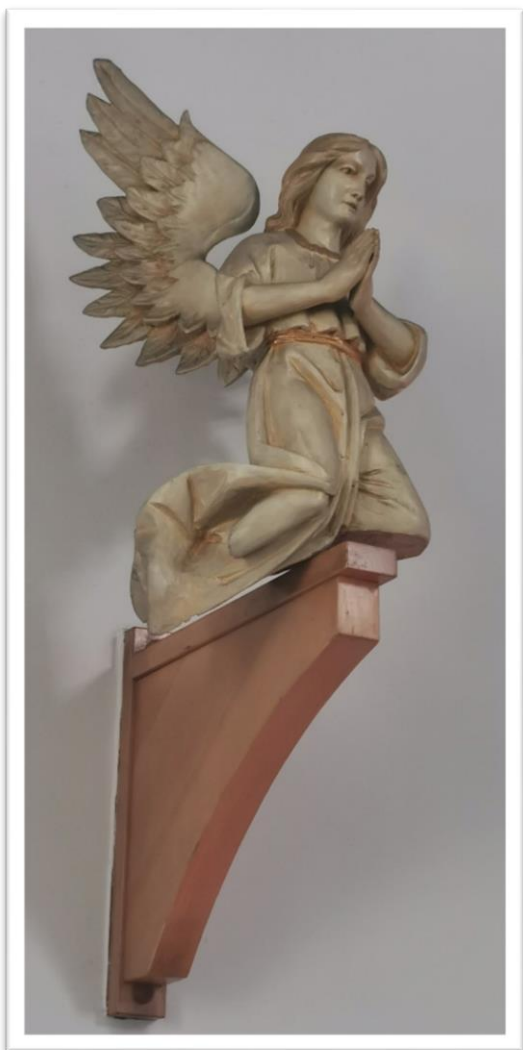
Fot. nr 3, 4. Zdjęcia przedstawiające dwa anioły, będące jedyną ,zachowaną, oryginalną partią nieistniejącego już ołtarza

1. Demontaż figur (fot. nr 9,10).
2. Przewiezienie obiektów do pracowni konserwatorskiej.
3. Demontaż partii skrzydeł.
4. Usunięcie warstwy zabrudzeń powierzchniowych i przemalowań (środek należy dobrać po przeprowadzeniu prób rozpuszczalności w/w warstw wtórnych).

5. Dezynfekcja rzeźb (Xirein firmy Arte).
6. Impregnacja rzeźb (roztwór Paraloidu B72 firmy Arte w toluenie. Należy stopniować stężenie roztworu: 7%, 10% - w razie konieczności – do 20%).

7. Uzupełnienie drobnych ubytków warstwy drewna (kit na bazie polioctanu winylu z pyłem drzewnym).
8. Uzupełnienie ubytków zaprawy (zaprawa klejowo - kredowa , np.: Italstucco firmy Ditta F. Follador).

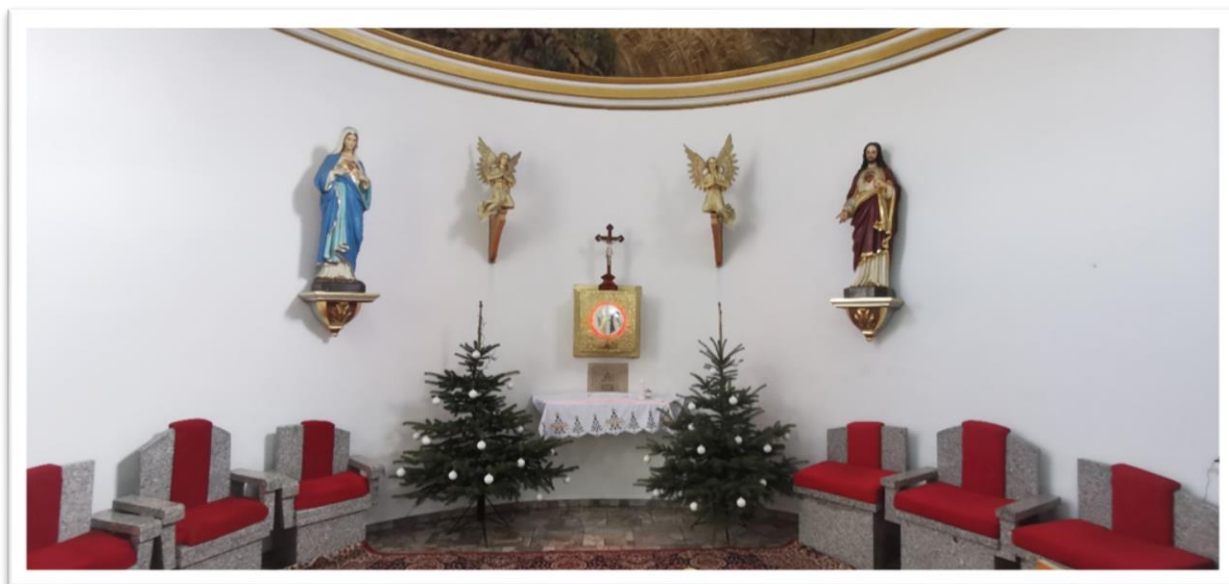
Fot. nr 6. Obecne miejsce prac odkrywkowych oraz zrekonstruowanego ołtarza przedsoborowego
