PROGRAM PRAC KONSERWATORSKICH

Bliźniacze ołtarze boczne
Ołtarz boczny z krucyfiksem i ołtarz boczny pw. Św. Anny
Samotrzeć
z kościoła p.w. Św. Andrzeja Ap. w Małyniu

AUTOR/WARSZTAT:	nieznany
CZAS POWSTANIA:	pocz.. XVIII w.
WŁAŚCICIEL:	Parafia p.w. Św. Andrzeja Apostoła w Małyniu 99-232 Zadzim Małyń 42
MIEJSCE PRZECHOWYWANIA:	Kościół par. p.w. Św. Andrzeja Apostoła w Małyniu 99-232 Zadzim Małyń 42
NR REJ. ZAB.	245/9 i 7 z dnia 21 listopada 1973 r
OPR.:	Konservator Dziel Sztuki mgr Marek Kawczyński

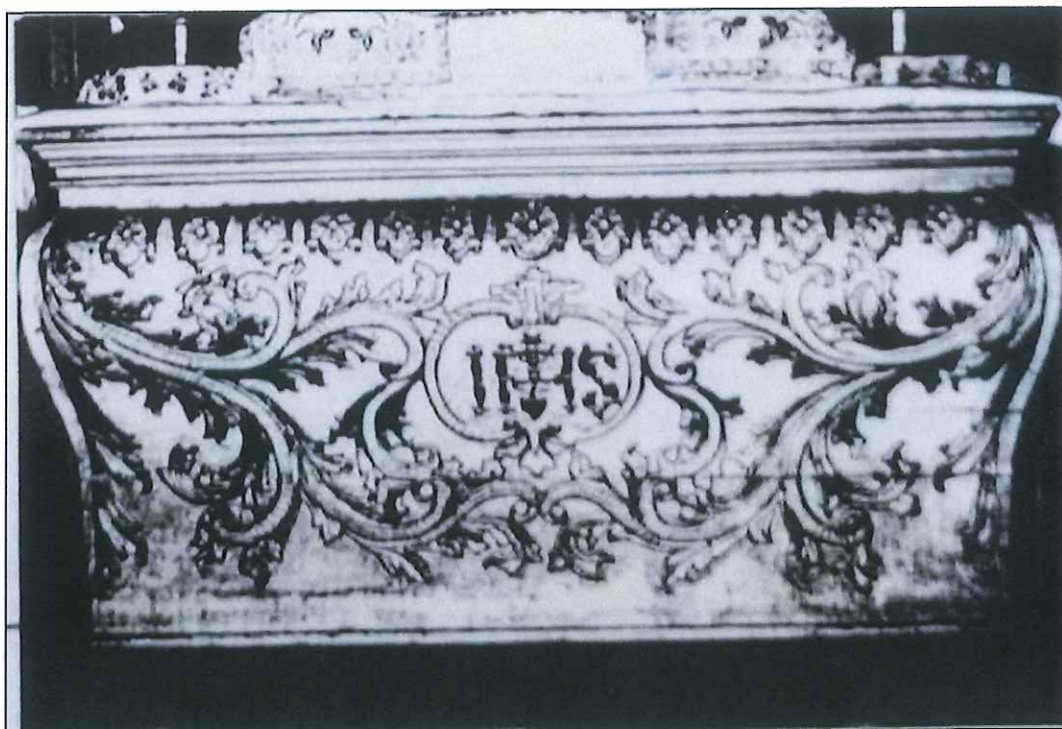
Fot.3. Barokowy ołtarz boczny z krucyfiksem w kościele w Małyniu. Rzeźbiony front mensy sarkofagowej z monogramem IHS w kartuszu. Fotografia przed 1971 r. z Karty Obiektu. Ciemny kolor jest prawdopodobnie złoceniem.

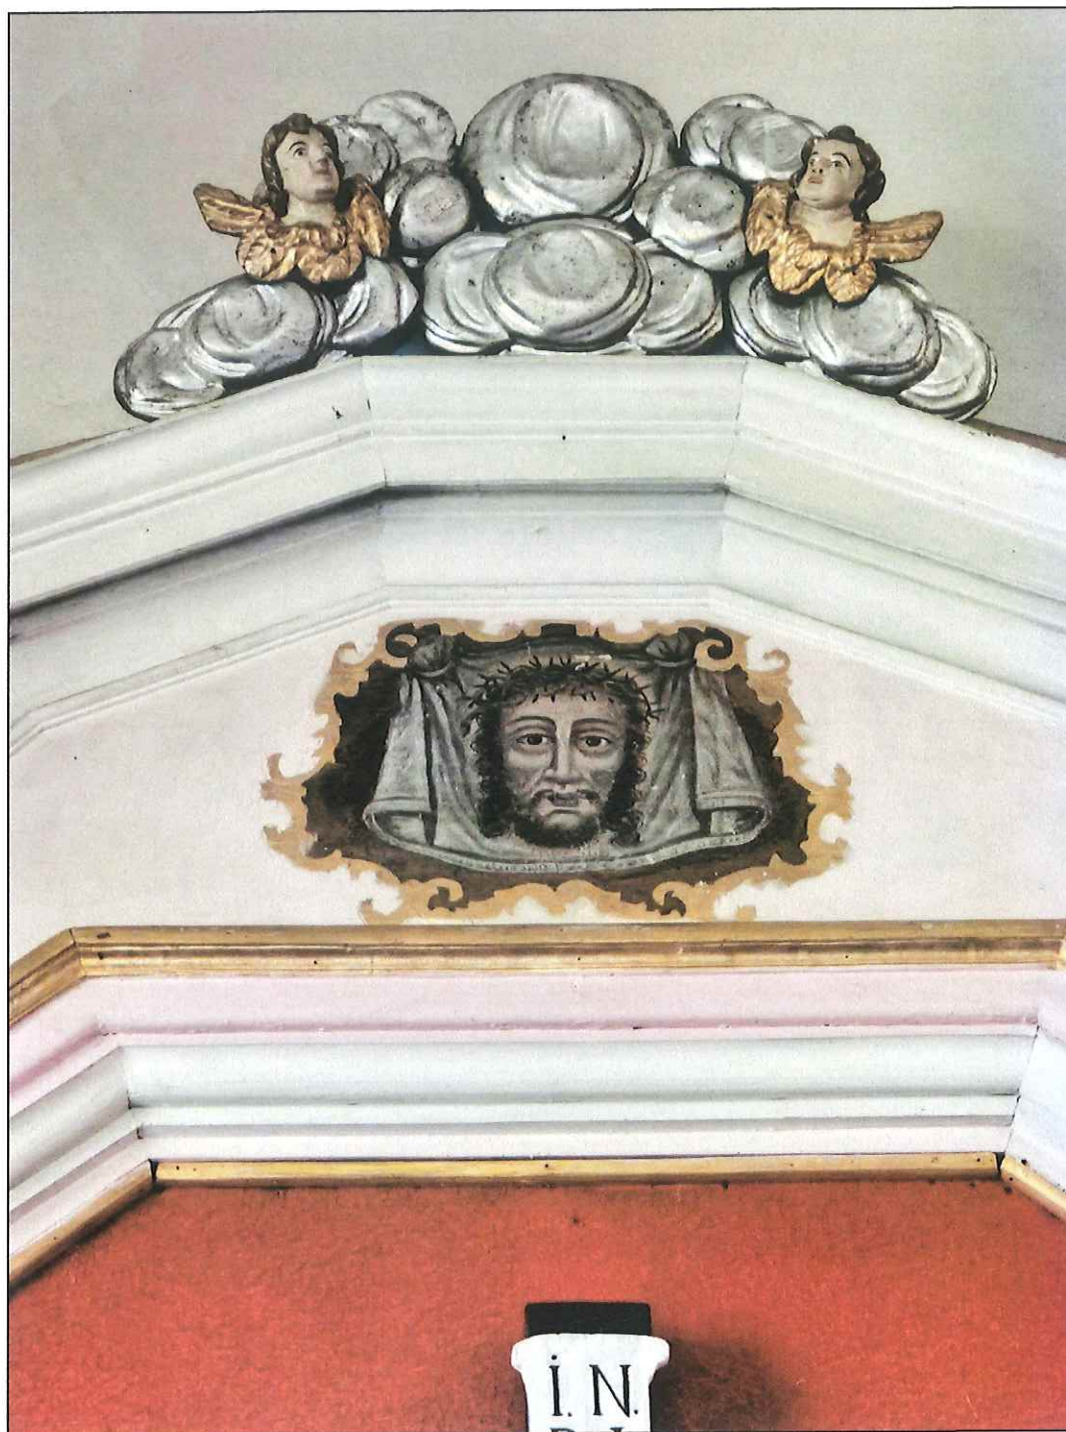
Fot.9. Ołtarz boczny (lewy) z krucyfiksem w kościele w Małyniu; fragment zwieńczenia z obrazem olejnym Veraicon namalowanym w płaskorzeźbionym, podłączanym kartuszu. W szczycie zwieńczenia kompozycja zestawiona ze srebrzonych obłoków z dwoma uskrzydłonymi główkami aniołów.

- Obraz olejny „Veraicon” malowany bezpośrednio na deskach zwieńczenia ołtarza „z krucyfiksem” będzie poddany rutynowym zabiegom konserwatorskim.
- **Obraz olejny na płótnie Św. Franciszek z ołtarza św. Anny Samotrzcę nie będzie przedmiotem prac konserwatorskich.**

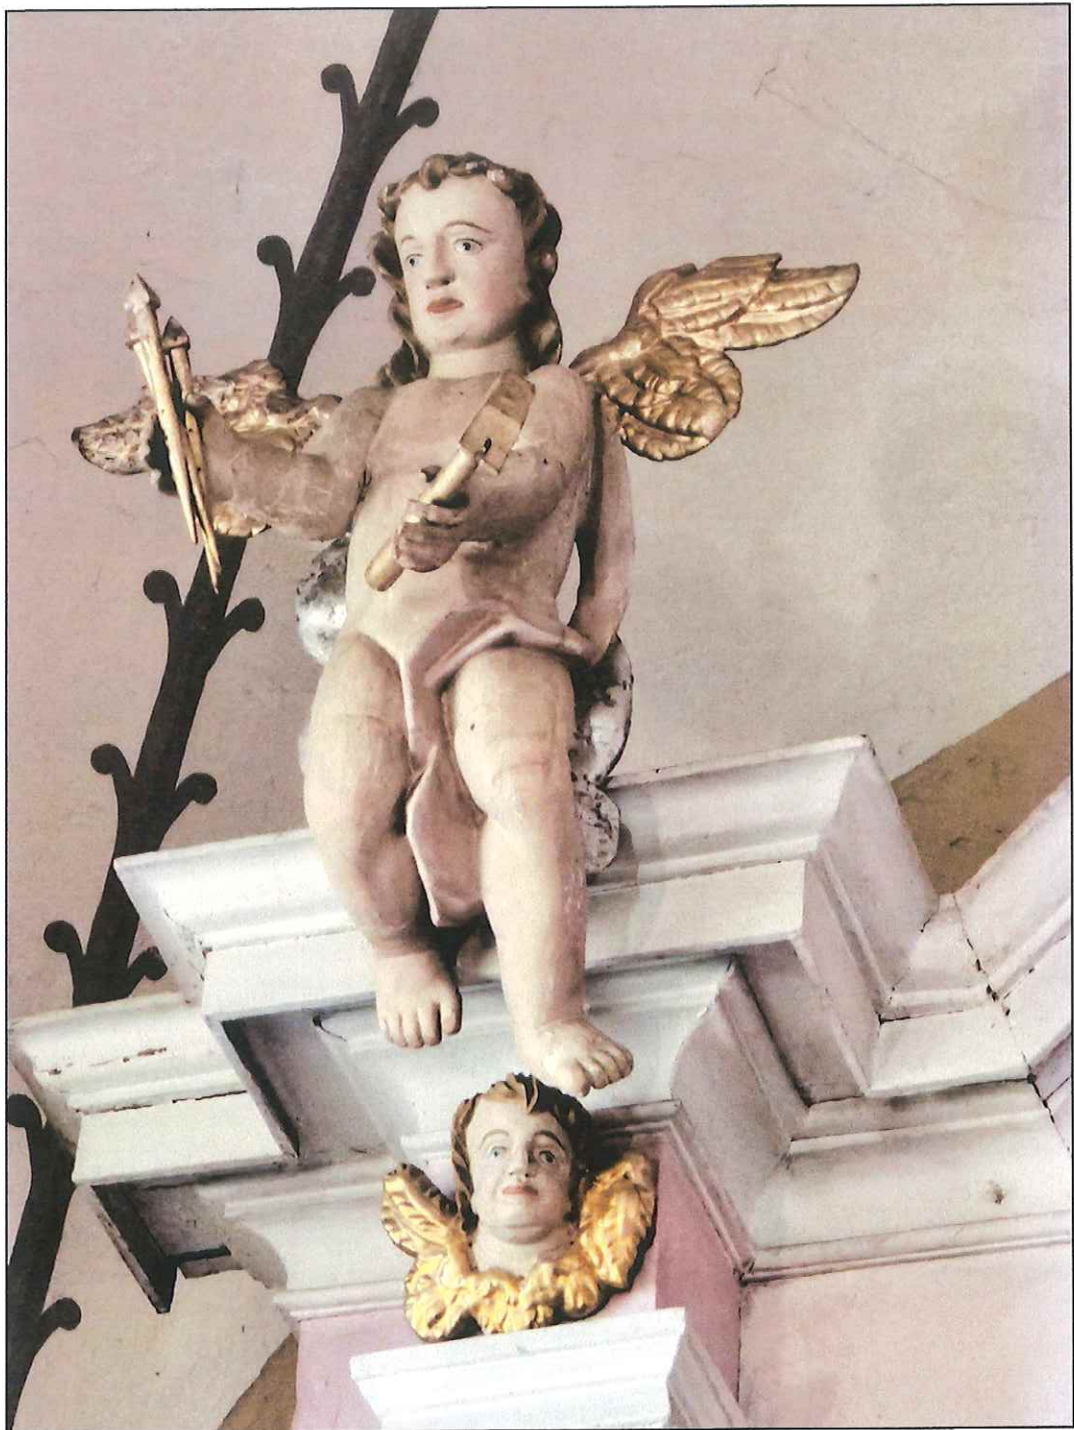
Fot.10. Ołtarz boczny (lewy) z krucyfiksem w kościele w Małyniu; fragment zwieńczenia: aniołek siedzący z lewej strony belkowania z atrybutami męki Pańskiej – gwoździe, młotek.

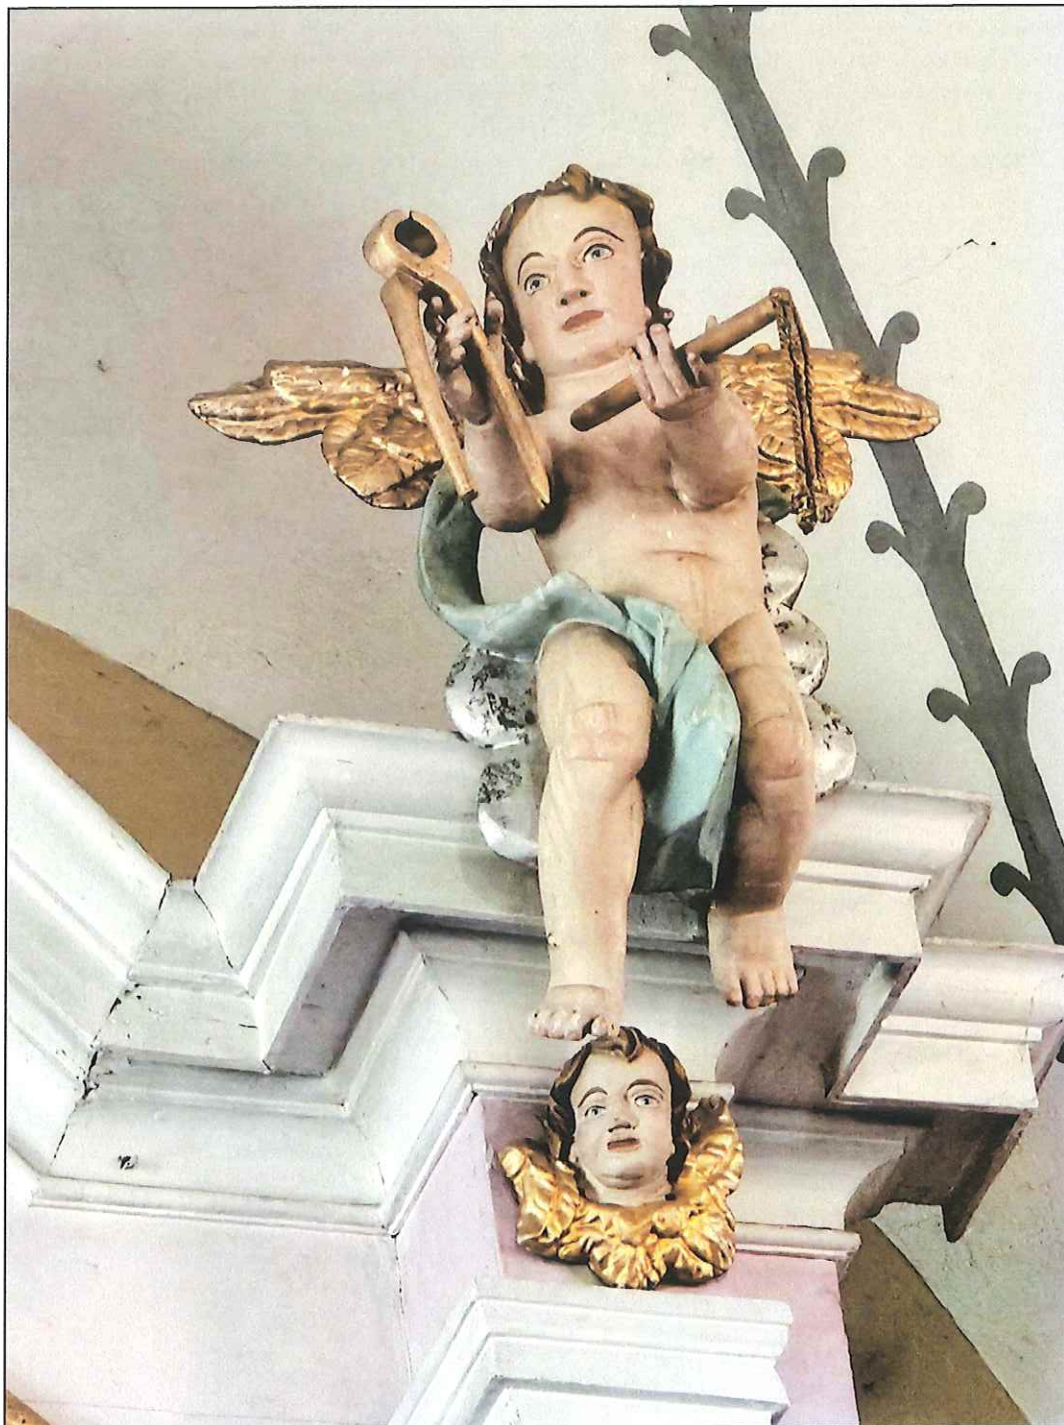
Fot.11. Ołtarz boczny (lewy) z krucyfiksem w kościele w Małyniu; fragment zwieńczenia: aniołek siedzący z prawej strony belkowania z atrybutami męki Pańskiej – obcęgi, bicz.
