PROGRAM PRAC KONSERWATORSKICH

Bliźniacze ołtarze boczne
Ołtarz boczny z krucyfiksem i ołtarz boczny pw. Św. Anny
Samotrzeć
z kościoła p.w. Św. Andrzeja Ap. w Małyniu

Kalisz/Kraków, styczeń 2024 r.

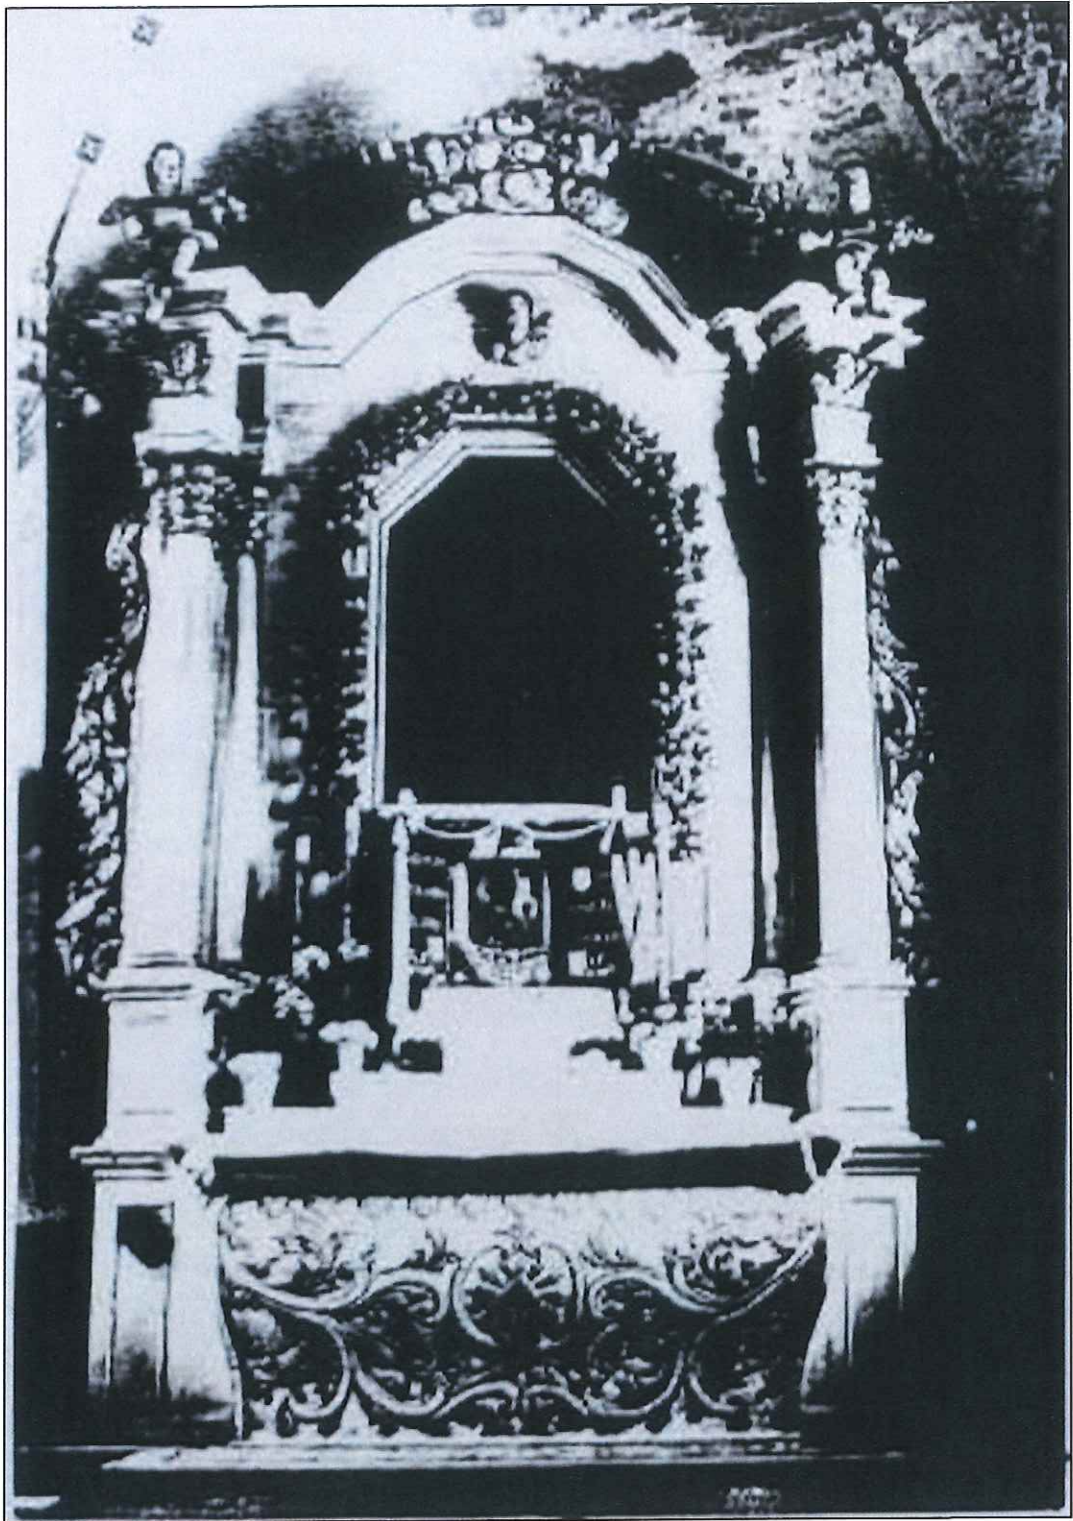
Fot.2. Barokowy ołtarz boczny p.w. Św. Anny Samotrzać w kościele w Małyniu. Fotografia przed 1971 r. z Karty Obiektu.

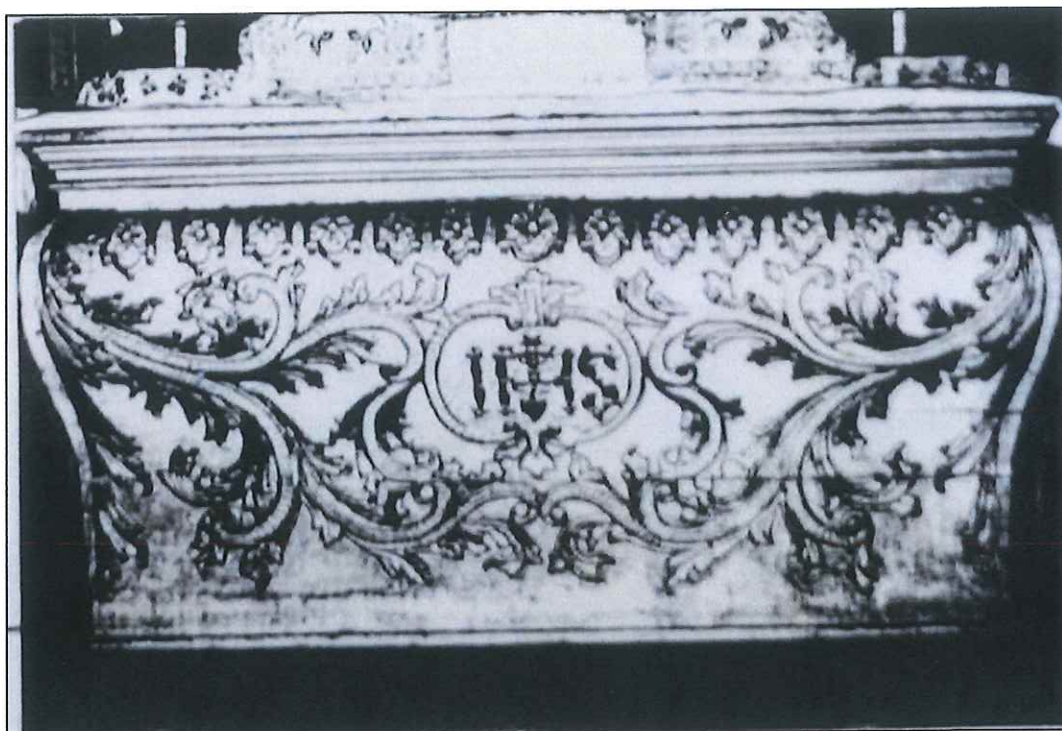
Fot.3. Barokowy ołtarz boczny z krucyfiksem w kościele w Małyń. Rzeźbiony front mensy sarkofagowej z monogramem IHS w kartuszu. Fotografia przed 1971 r. z Karty Obiektu. Ciemny kolor jest prawdopodobnie złoceniem.

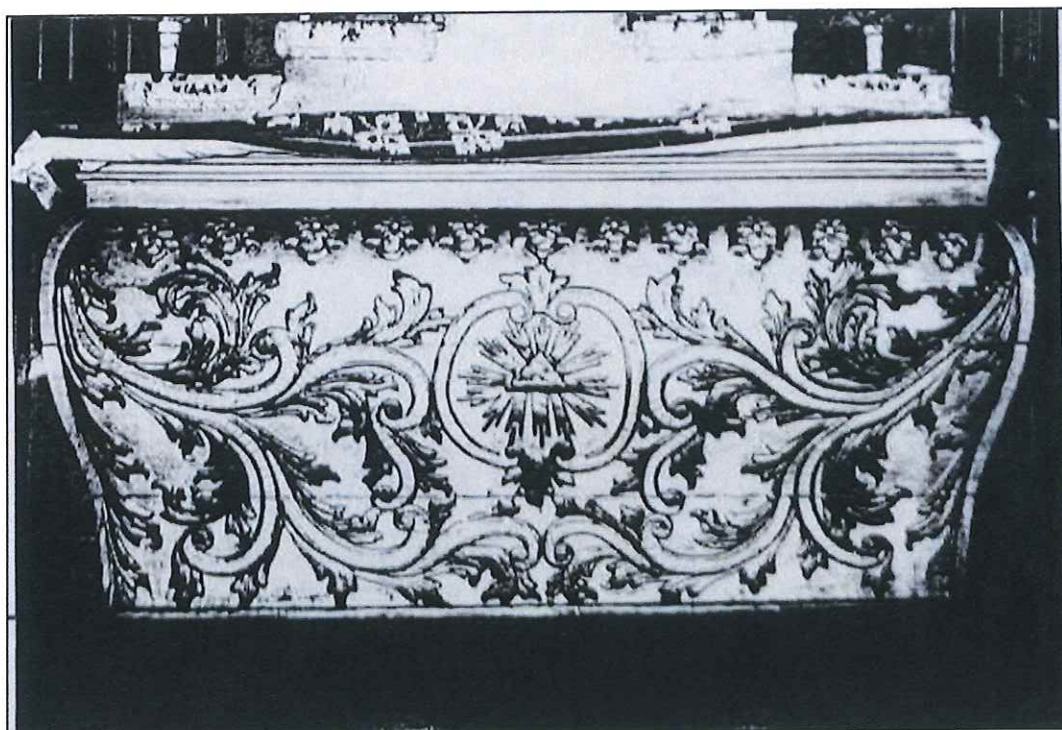
Fot.4. Barokowy ołtarz boczny p.w. Św. Anny Samotrzeć w kościele w Małyń. Rzeźbiony front mensy sarkofagowej z monogramem wpisanym w kartusz Okiem Opatrzności. Fotografia przed 1971 r. z Karty Obiektu. Ciemny kolor jest prawdopodobnie złoceniem.
