PROJEKT BUDOWLANY PROJEKT ARCHITEKTONICZNO-BUDOWLANY			RODZAJ OPRACOWANIA
REMONT ZEWNĘTRZNEJ ELEWACJI ZABYTKOWEGO KOŚCIOŁA PW. ŚW. ANDRZEJA APOSTOŁA W ZŁOCZEWIE.			NAZWA ZAMIERZENIA BUDOWLANEGO
			X KATEGORIA OBIEKTU BUDOWLANEGO
98-270 ZŁOCEW UL. KOŚCIELNA 16			ADRES OBIEKTU BUDOWLANEGO
101411_4.0001.228/4			ID DZIAŁKI
PARAFIA RZYMSKOKATOLICKA ŚW. ANDRZEJA APOSTOŁA W ZŁOCZEWIE UL. KOŚCIELNA 16 98-270 ZŁOCZEW			INWESTOR
ZAKRES OPRACOWANIA	IMIĘ I NAZWIKO	SPECJALNOŚĆ I NR UPRAWNIEŃ BUDOWLANYCH	PODPIS
ARCHITEKTURA	projektant: mgr inż. arch. Marcin Gwis	do proj. bez ograniczeń w spec. architektonicznej upr. nr 26/R-319/ŁOIA/05

DATA OPRACOWANIA: LUTY 2023

Nazwa inwestycji:	Remont elewacji zewnętrznej zabytkowego kościoła pw. Św. Andrzeja Apostoła w Złoczewie
Inwestor:	Parafia Rzymskokatolicka Św. Andrzeja Apostoła w Złoczewie, ul. Koscielna 16, 98-270 Złoczew
Nazwa obiektu:	98-270 Złoczew ul. Koscielna 16
Localizacja obiektu:	
Temat rysunku:	Inwentaryzacja - rzut parteru
Rodzaj opracowania:	PROJEKT ARCHITEKTONICZNO - BUDOWLANY
Branda:	Imię, nazwisko oraz nr upr. bud. Spełniając uprawnienia budowlanych
Konstrukcja	do projektowania bez ograniczeń w specjalności konstrukcyjno - budowlanej

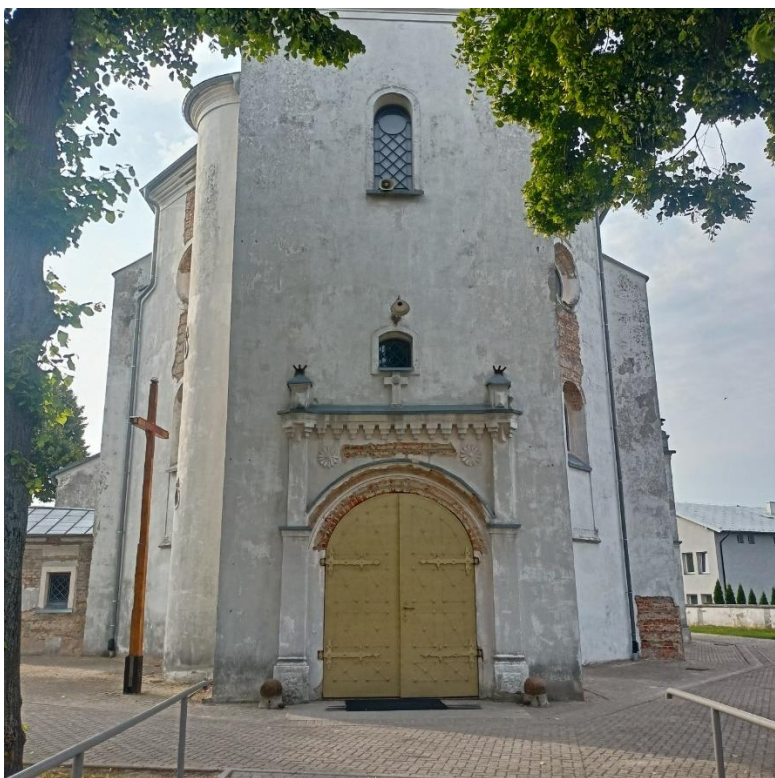
Fot. 48. kościół par. p.w. św. Andrzeja w Złoczewie, widok na elewację zachodnią.

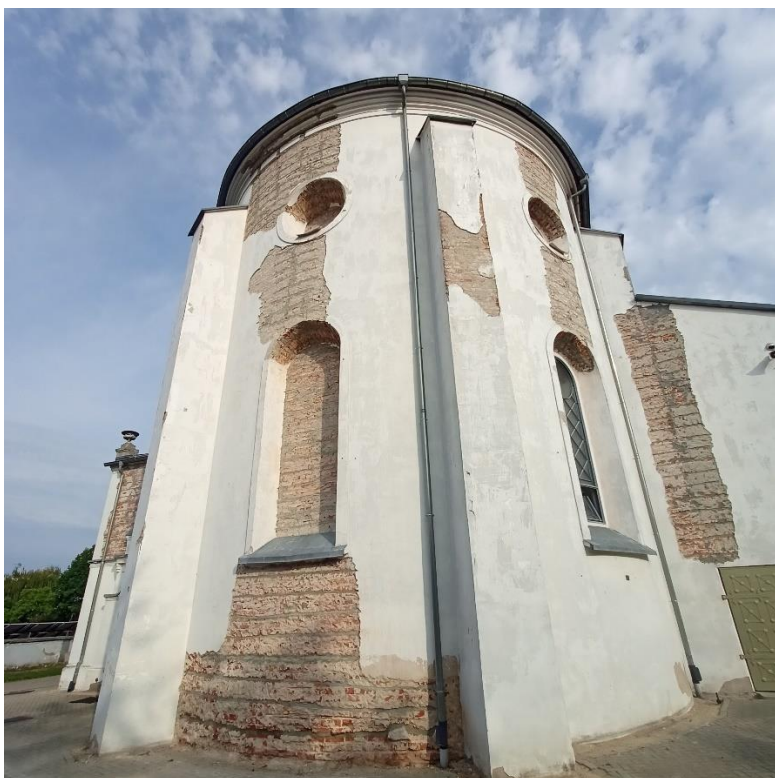
Fot. 49. kościół par. p.w. św. Andrzeja w Złoczewie, widok na elewację północno-zachodnią.

W szczególności ściany górnej kondygnacji wieży i ściany od strony północnej są pokryte warstwą zabrudzeń powierzchniowych oraz zanieczyszczeń biologicznych. (fot.49,53) Na pozostałych ścianach ich zasięg i intensywność jest zróżnicowana, a kurz, sadze i pyły zalegają ze szczególną intensywnością na powierzchniach zacienionych, gdzie najintensywniej woda opadowa i kondensacyjna zawilgacając i osychając przyspiesza konsolidację osadzającej się sadzy i kurzu oraz pyłów naturalnych nanoszonych przez wiatr.

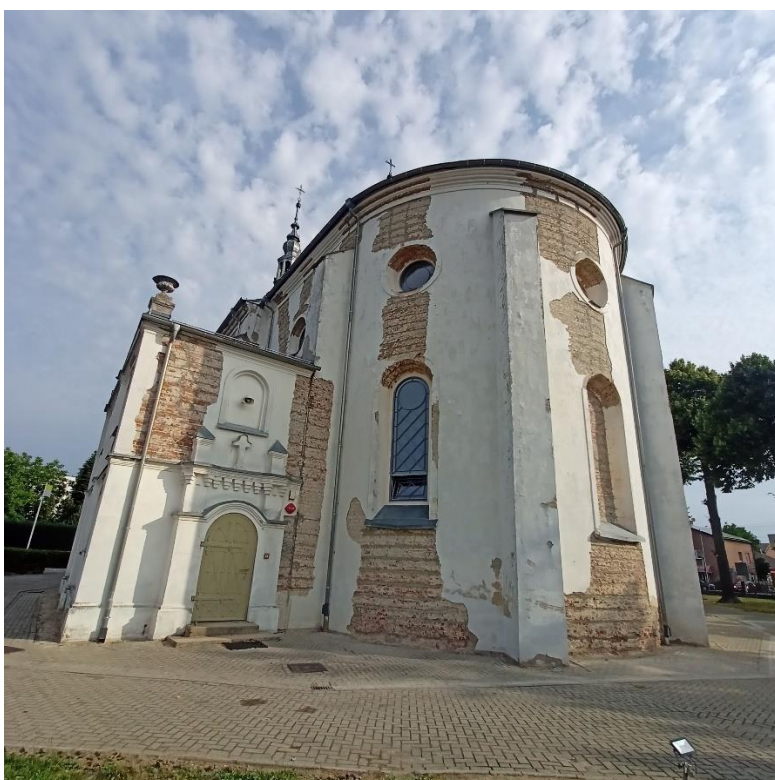
Fot. 50. kościół par. p.w. św. Andrzeja w Złoczewie, widok na elewację wschodnią.

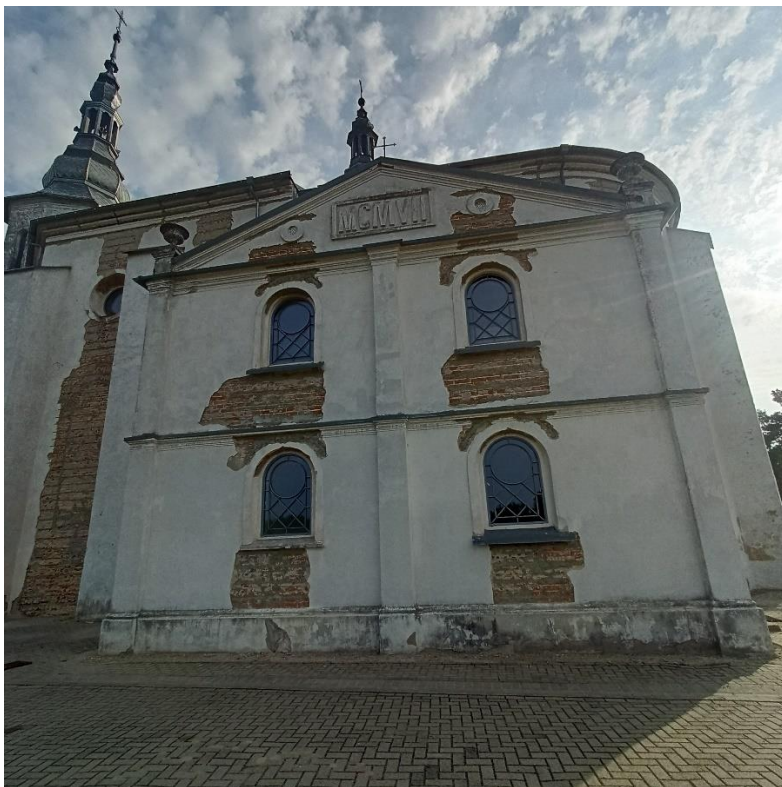
Fot. 51. kościół par. p.w. św. Andrzeja w Złoczewie, widok na elewację wschodnią od południa, miejsce wykonania odkrywek w górnej partii elewacji.
