PROJEKT ZAGOSPODAROWANIA TERENU

NAZWA OBIEKTU BUDOWLANEGO	REMONT KOŚCIÓŁA POD WEWZWIANIEM MATKI BOŻEJ RÓŻAŃCOWEJ W KARSINIE
ADRES OBIEKTU BUDOWLANEGO	WOJEWÓDZTWO POMORSKIE, POWIAT KOŚCIERSKI, GMINA KARSIN, MIEJSCOWOŚĆ KARSIN KOD POCZTOWY: 83-440
KATEGORIA OBIEKTU BUDOWLANEGO	IX – BUDYNEK KULTU RELIGIJNEGO
IDENTYFIKATORY DZIAŁEK EWIDENCYJNYCH	220603_2.0005.41
INWESTOR	PARAFIA RZYMSKOKATOLICKA PW. MATKI BOSKIEJ RÓŻAŃCOWEJ W KARSINIE UL. DŁUGA 192 83-440 KARSIN

**PROGRAM PRAC KONSERWATORSKICH
ELEWACJE Z OKNAMI WITRAŻOWYMI KOŚCIOŁA
p.w. MATKI BOŻEJ RÓŻAŃCOWEJ W KARSINIE /k. WIELA**

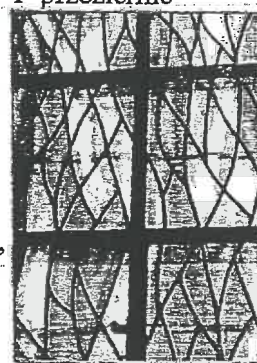
Spatynowane szkła wypalono w temperaturze 620°C⁴. Moduły szklane są mocno popękane, między innymi dlatego, że zostały wycięte w tak zwane *szable*, z obu stron kształtowano trójkąty o bardzo ostrym kącie. Więcej na temat technologii wykonania witraży będzie można przekazać po demontażu szklenia. Stalowa konstrukcja witraży, wiatrownice, pierwotnie została zabezpieczona czerwoną minią ołowiową, a następnie warstwą farby do metalu w kolorze szarym. Warstwą wtórną jest powłoka malarska w kolorze brązowo-bordowym. Obecnie farba łuszczy się wskazując kolejne warstwy aż do podłoża.

Stan współczesnych witraży jest średni i zły. Głównymi powodami jest stal –obecnie, miejscowo korodująca, a także popękane moduły szklane, które wycięto w niebezpiecznie ostre formy, które pod wpływem „pracy” konstrukcji (rozszerzalność termiczna) są narażone na pęknięcia i wypadanie.

Obecne witraże są współczesne i zostały wbudowane w miejsce pierwotnych. Wymiana nastąpiła dopiero w latach 80.XX wieku. Forma, kształt i umiejscowienie okien nie zmieniło się. Diametralne przeobrażenie dotyczy szklenia. Wielokwaterowe witraże wykonane z bezbarwnego szkła typu FLOAT grubości około 2 mm, malowanego, wycięto w kształty zakończone kątem ostrym, stąd tak wiele miejsc popękanych i uszkodzonych. W celu wykonania konserwacji witraży skrzydła okienne należy zdemontować i przewieźć do pracowni witrażu. Zaleca się prace podstawowe²³:

- Wykonać renowację witraży usytuowanych w korpusie kościoła, w prezbiterium, nad kruchtą i nad wejściem głównym
- Elementy zniszczone lub brakujące zrekonstruować na podstawie fragmentów istniejących
- Zachować jak największą ilość oryginalnych modułów szklanych - przy znacznej ilości pęknięć należałoby przełożyć szkła, albo pokleić nowymi szklami dopasowanymi do formy. Kleić klejami dwuskładnikowymi epoksydowymi np.: multibond. Decyzja zapadnie po odgięciu półki ołowianej i ocenie, czy szkło dodatkowe wraz z kitem szklarskim zmieszczą się w kształtce ołowianej.
- Wymienić zniszczone części konstrukcji witraży na nowe
- Oprawę, mocowanie szklenia wykonać zgodnie z tradycyjną technologią witrażową

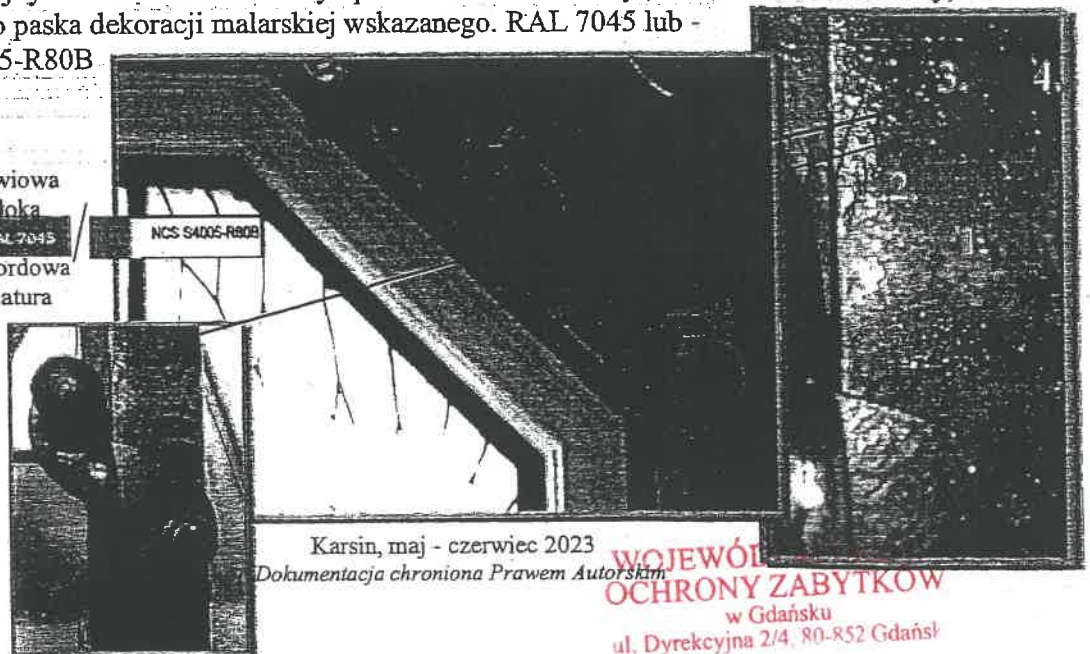
obartlik

1. metal/stal
2. minia ołowiowa
3. szara powłoka malarska RAL 7045
4. brązowo-bordowa wtórna malatura

Elementy stalowe – płaskowniki/wiatrownice należy oczyścić i zabezpieczyć powłoką antykorozyjną, której trwałość w istniejących warunkach eksploatacyjnych powinna wynieść ponad 15 lat. Dla takich warunków powierzchnia elementów stalowych powinna zostać oczyszczona do stopnia czystości, co najmniej Sa 2 / St 3 wg. PN-ISO 8501-1; odfuszczona, sucha i pozbawiona kurzu. Brzegi starej powłoki mocno przylegającej do podłoża powinny być cieniowane i szorstkie.

Na warstwę gruntującą należy położyć jednokrotnie grubo-powłokową farbę epoksydową do gruntowania (minimalna grubość powłoki 100µm). Na warstwę nawierzchniową należy położyć jednokrotnie emalię poliuretanową (grubość powłoki 50 µm). Łączna grubość powłoki nie powinna być mniejsza niż 150 µm. Po kolejnych warstwach antykorozyjnych malowanie może być przerwane na dowolny okres czasu. Kolor szary, dobrany do paska dekoracji malarskiej wskazanego. RAL 7045 lub - NCS S4005-R80B

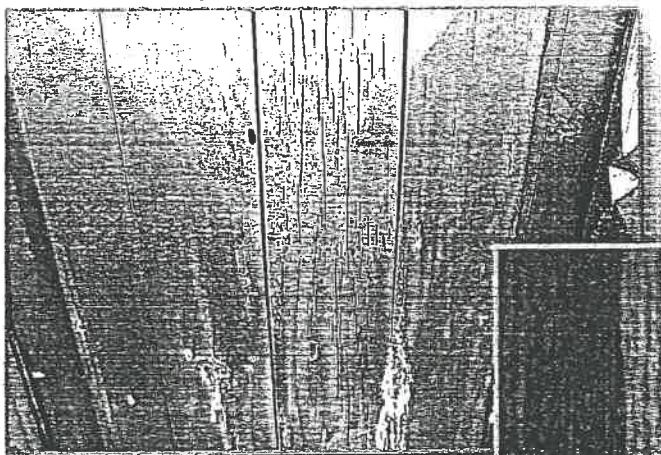
20,21,22. Oryginalne drzwi wprowadzające do zachodniej części kościoła. Widoczne złuszczenia powłok malarskich, spękania drewna i otwory wlotowe owadów ksylofagów.

Zdemontować okucia, zawiasy, klaki. Wtórne, łuszczące się powłoki lakiernicze należy zdjąć stosując np. SCANSOL lub AGE (Abbeizer). Wymienić uszkodzone przez korozję biologiczną elementy i całość zaimpregnować preparatami na bazie rozpuszczalników organicznych – postępować zgodnie z ekspertyzą mykologiczną. Na koniec, elementy drewniane pomalować na kolor elewacji, tym samym impregnatem.

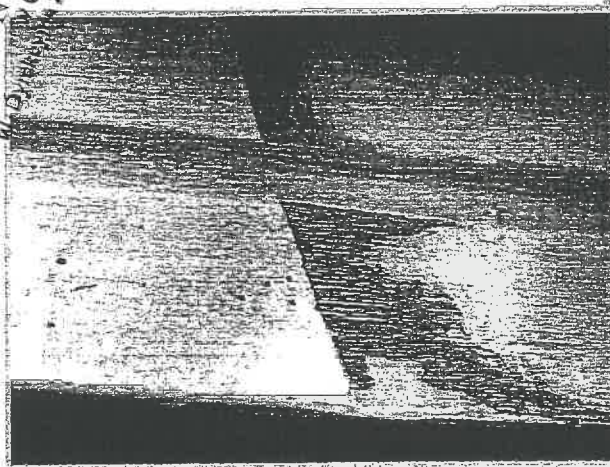
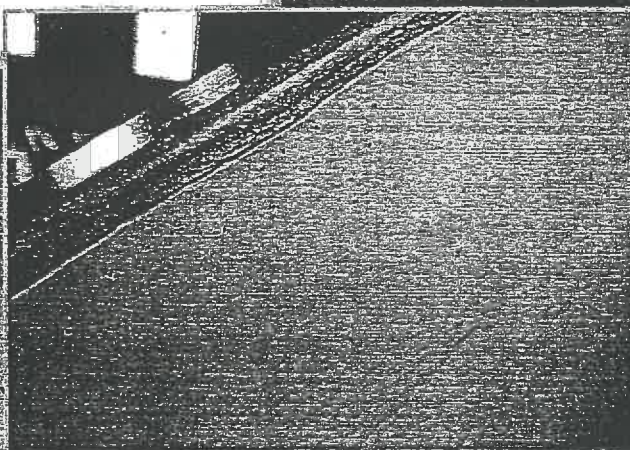
25,26. Fragmenty balustrady ambony porażone owadami ksylofagami

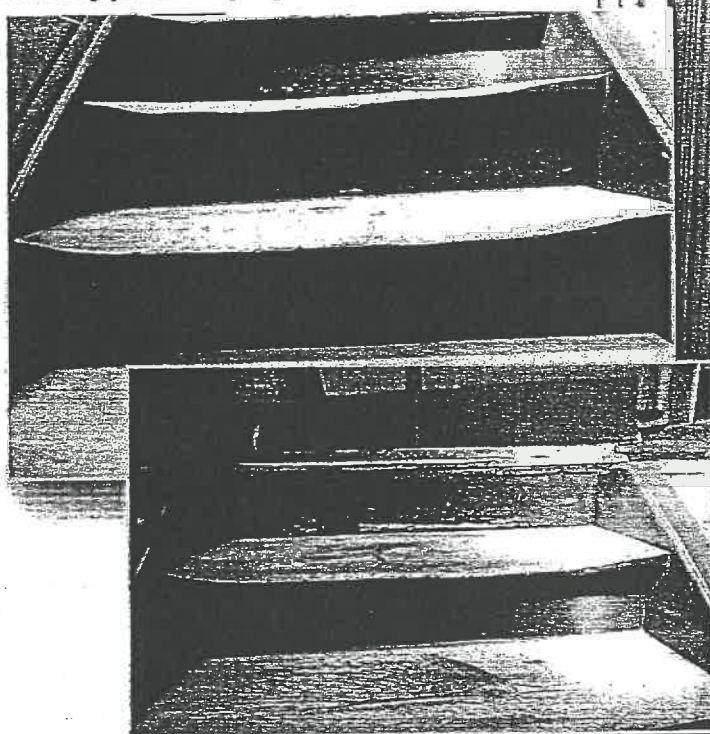
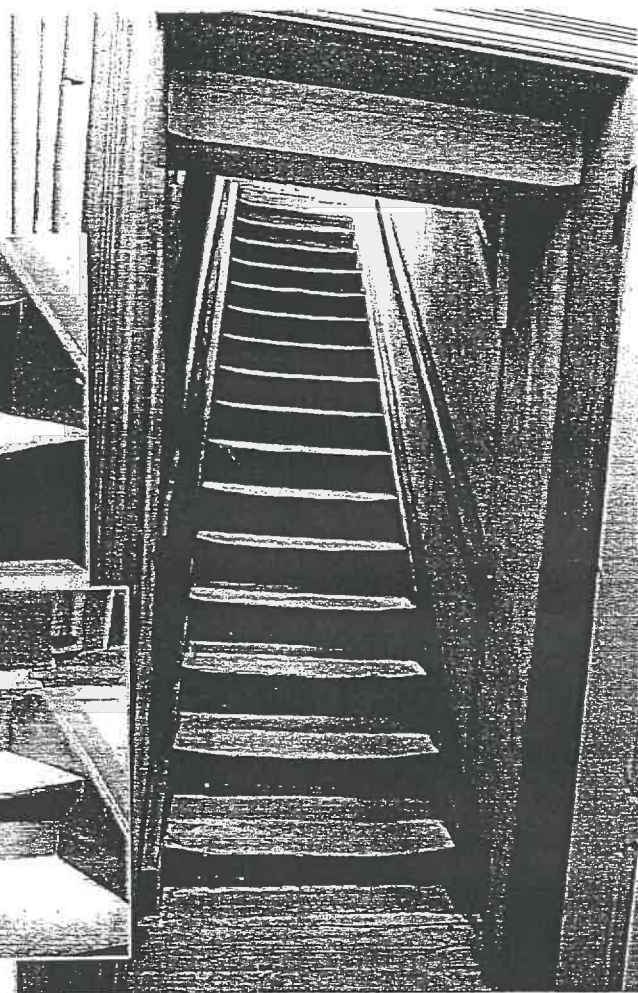
30,31,32. Destrukcja drewnianych schodów prowadzących na emporę. Zbliżenia.

Schody prowadzące na emporę są drewniane, jednobiegowe, zabiegowe łamane wykonane z drewna iglastego, bez powierzchniowego zabezpieczenia/impregnacji. Badania mykologiczne wykazały²², że drewno jest porażone przez owady ksylofagi „Kołatka domowego” i „Spuszczela pospolitego” -w stopniu lekkim, głównie w obrębie noska stopni. Przed rozpoczęciem prac, z uwagi na dość szybkie przenoszenie porażenia mikrobiologicznego, schody należy zdemontować i wówczas rzetelnie ocenić przydatność do użytku po wykonaniu wzmacniania i flekowania. Uszkodzone stopnie wraz z noskiem zaleca się wymienić lub flekować.

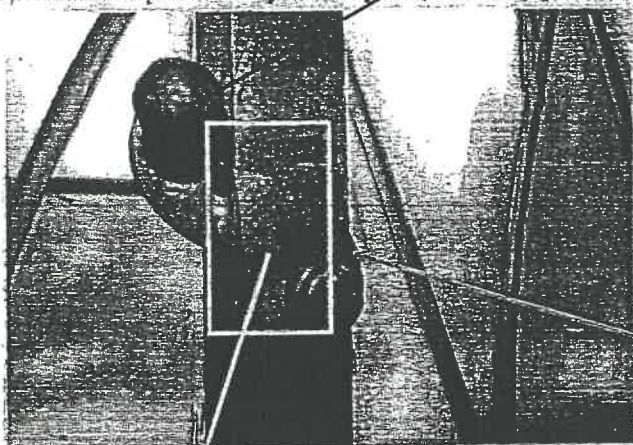
33,34. Zamknięcia stalowych skrzydeł (obartliki) przełożono z pierwszych okien.

Okno zachodnie przy ambonie otwierana kwatery dolna

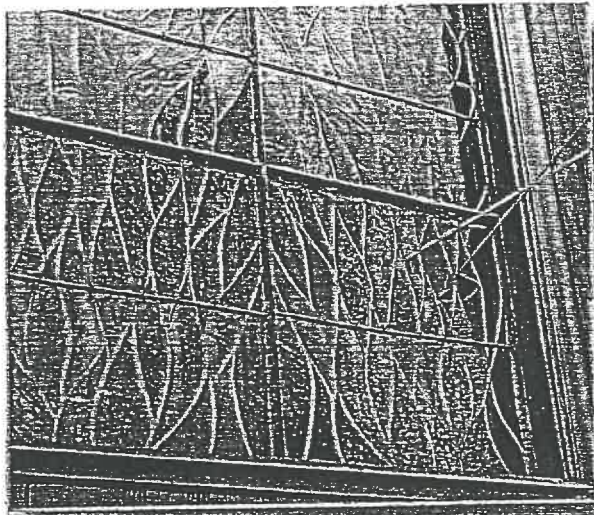
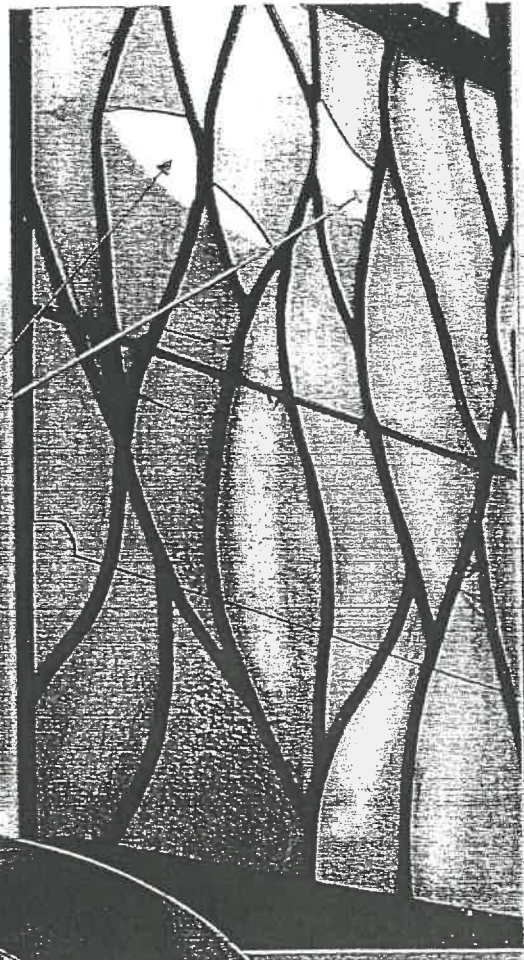
40,41. Jedno z największych uszkodzeń.
Widok od strony wnętrza kościoła
i od zewnątrz. Elewacja zachodnia.

1. Rozebranie kwater witrażowych
2. Oczyszczenie modułów szklanych
3. Rekonstrukcje brakujących lub uszkodzonych modułów szklanych łącznie z wypalonym rysunkiem tlenkami
4. Ponowne złożenie kwater witrażowych w nowych profilach ołowianych, z obustronnym kitowaniem
5. Czyszczenie po kitowaniu kitem szklarskim
6. Przygotowanie kwater witraży do ponownego złożenia
7. Lutowanie profili ołowianych po montażu kwater
8. Obustronne kitowanie kwater witrażowych (sprawdzenie szczelności)
9. Mycie i czyszczenie scalonych kwater witrażowych
10. Lutowanie wásów z drutu miedzianego do mocowania wiatrownic
